# 「全國水環境改善計畫」水環境改善輔導顧問團計畫

## 生態檢核作業檢討會議

執行單位：明道大學、民享生態調查公司

### 一、鹿港溪再現計畫-彰化縣鹿港溪排水護岸及水岸景觀環境營造

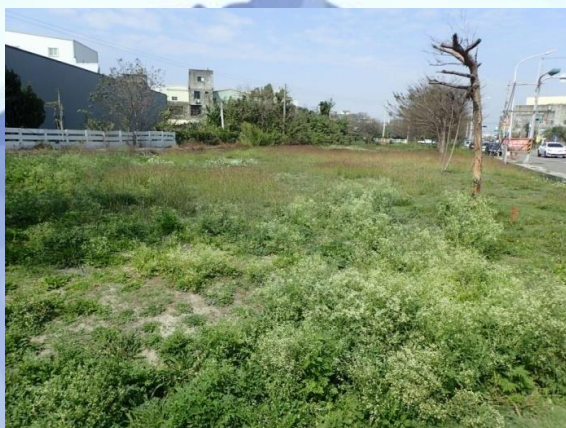
河道旁部分綠地已有外來種銀膠菊入侵

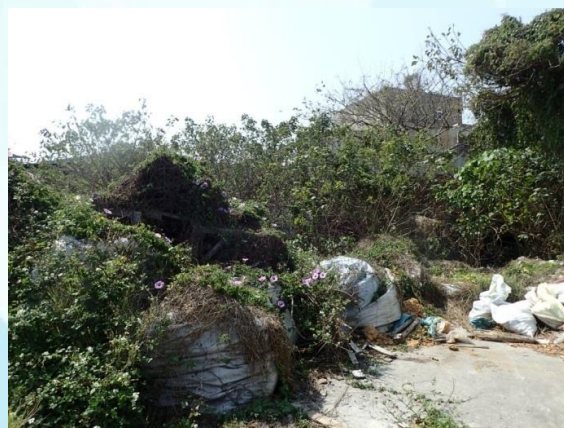
部分空地堆放工廠廢料且已爬滿植物

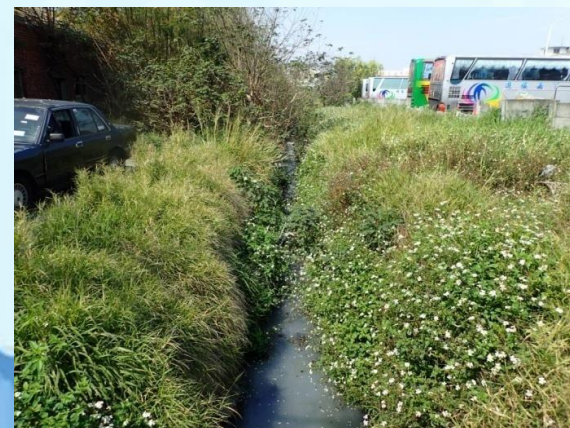
河道兩側雜草叢生，視覺景觀不佳

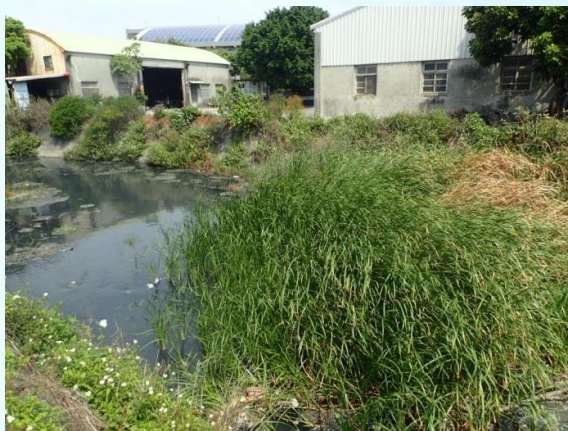
河道草本植物叢生，不利水體流動

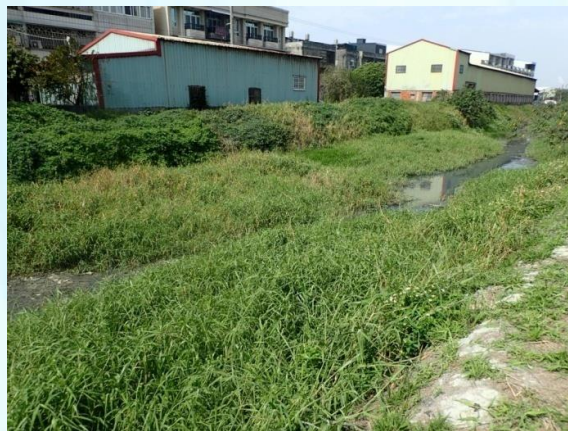
河道草本植物叢生，不利水體流動

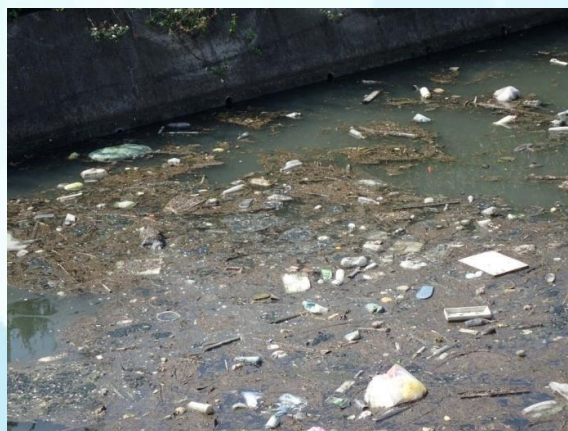
河道漂浮垃圾

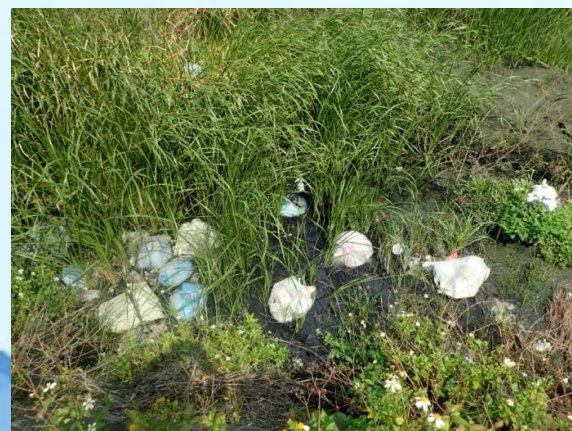
河道上人為棄置垃圾

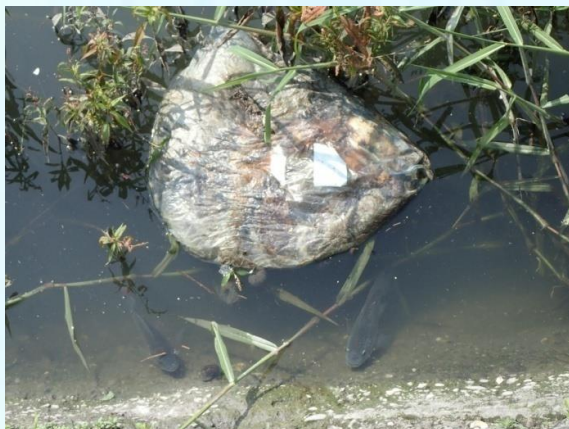
水中多為高耐污外來物種  
(雜交尼羅魚、福壽螺)

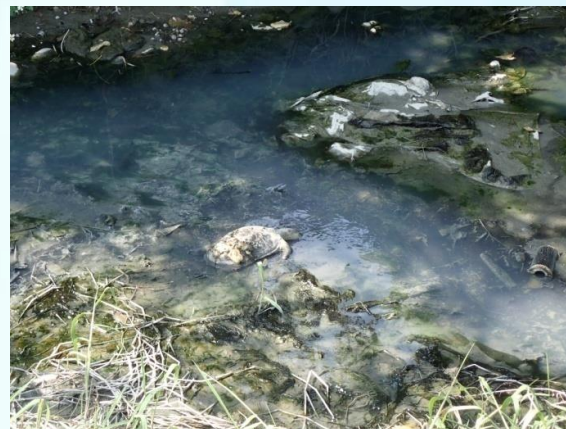
水質惡劣，生物不易存活

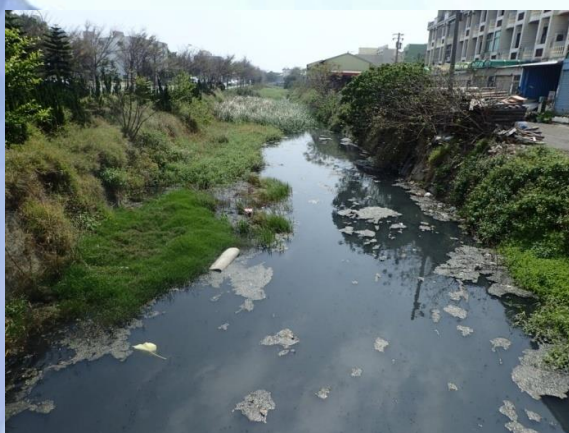
水質惡劣且發散臭味

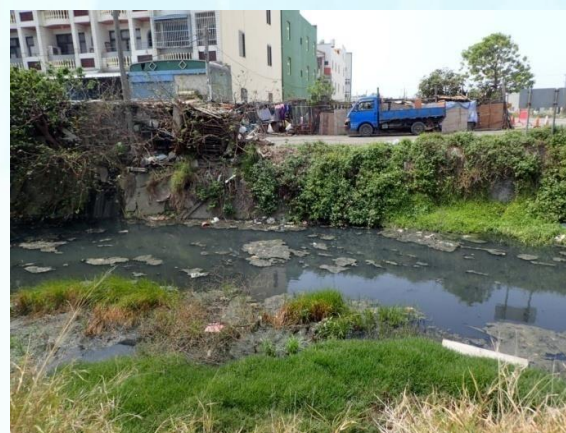
污染多來自兩側的住宅及工廠廢污水

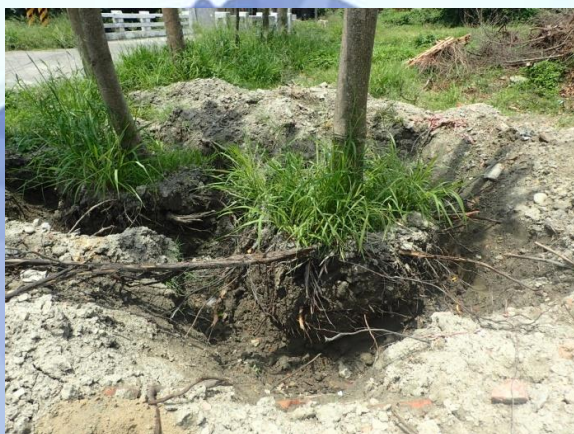
小葉欖仁的根系未做好包覆保護之狀況

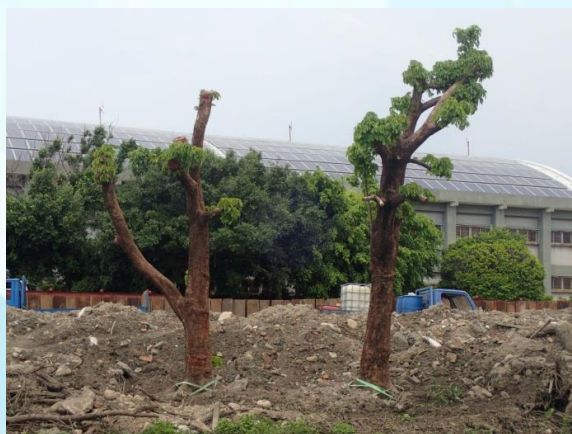
準備移植的茄苳枝幹有修剪過度之狀況

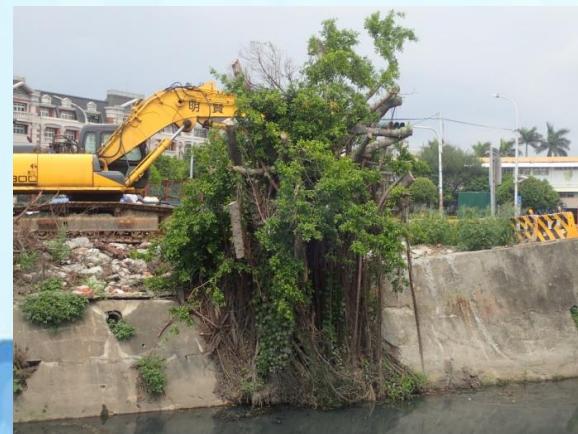
準備移植的榕樹枝幹有修剪過度之狀況

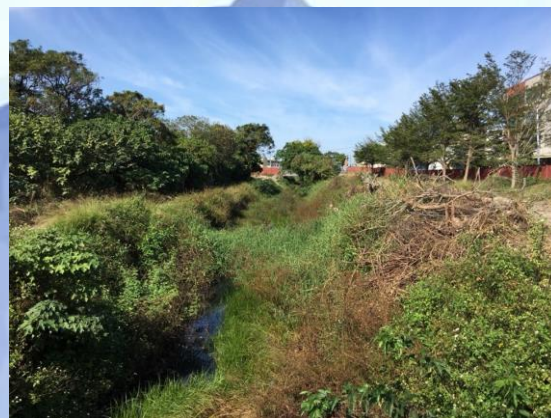
排水護岸及水岸環境營造計畫範圍現況

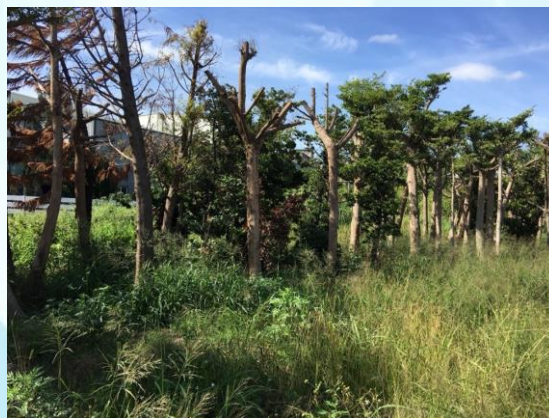
排水護岸及水岸環境營造計畫範圍現況

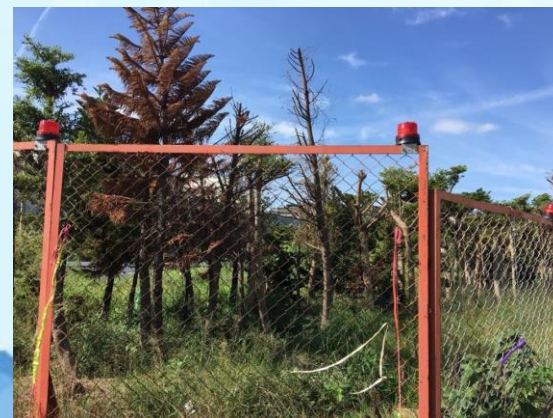
假植區之樹木生長現況

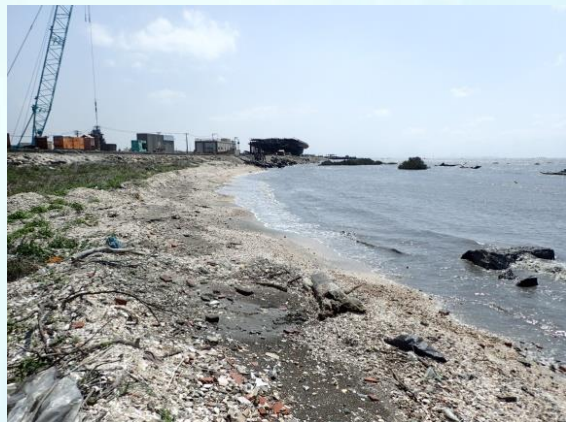
計畫範圍外之蚵殼堆積於潮間帶灘地上

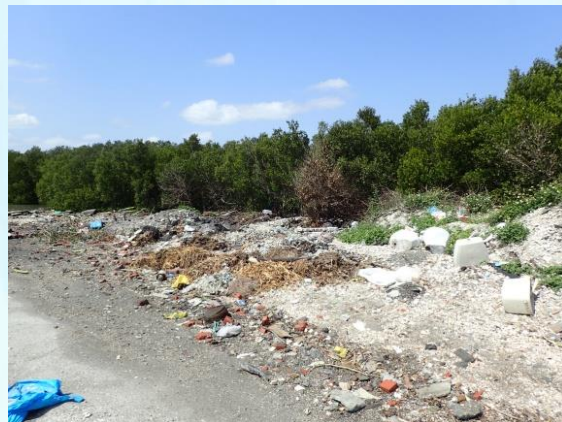
計畫範圍邊緣空地有人為傾倒的垃圾廢棄物

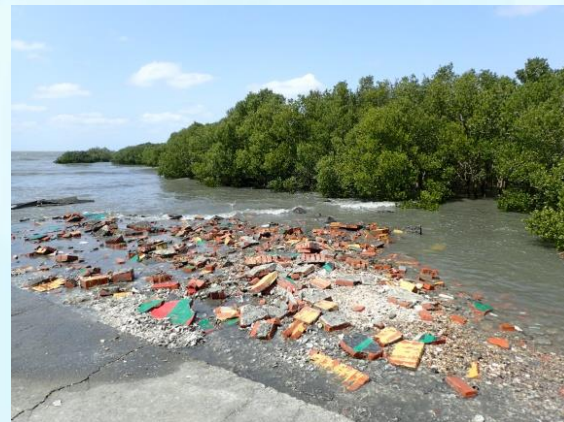
計畫範圍邊緣空地有人為傾倒的建物廢料

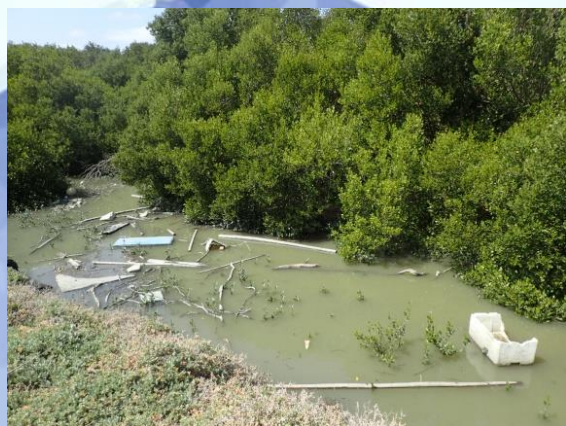
計畫範圍內於漲潮時會有漂浮竹枝及保麗龍

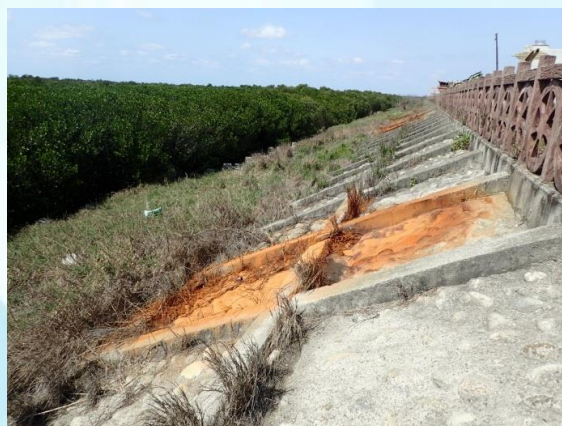
計畫範圍內的紅樹林及堤防邊坡現況

6.研擬生態影響預測與保育對策：  
台灣紅樹林的原始地主要分布在北部(淡水)、台南與高雄的河口地帶，而新竹至嘉義等沿海地區所生長之紅樹林大多為早期由人為栽種而成；在彰化芳苑濕地所見到的紅樹林種類主要以水筆仔及海茄等為主，其也是由人為所栽種而成。近年來已有部份學者或保育團體調查發現，以復育之名所營造出來的紅樹林已影響且破壞了台灣西部沿海原有的潮間帶及河口生態環境，進而造成生物減少、生物多樣性降低的現象。因此，針對芳苑濕地內及附近河道兩旁的紅樹林植株，建議應該要有適當人工或機械方式進行大量面積的砍伐移除，才能真正有利於恢復原有的潮間帶泥灘地貌，讓魚類、蝦蟹螺貝類等水域生物能夠重新在此區棲息或繁衍，進而也能使當地漁民獲得更多且良好的養蚵環境與水域面積；此外，水鳥類物種也才有機會重新出現於此活動或覓食，讓整體的生態旅遊休閒環境與居民生活經濟收益能夠共存共生。

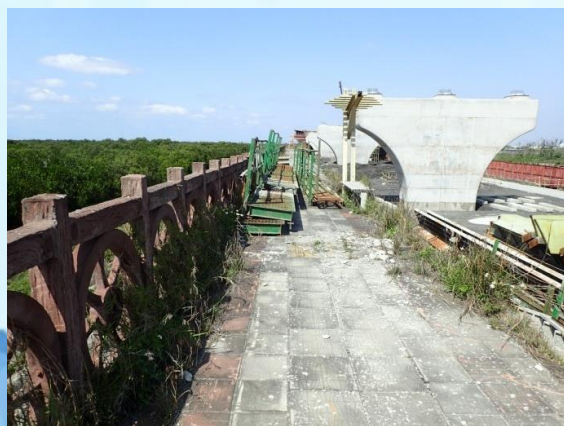
計畫範圍內的堤防設施及西濱道路施工現況

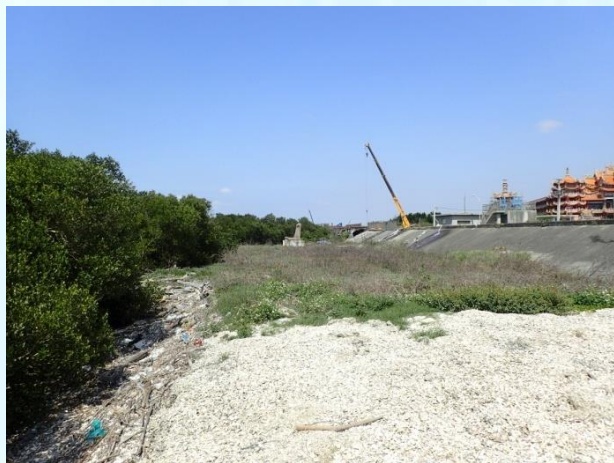
計畫範圍內的紅樹林及蚵殼堆積灘地現況

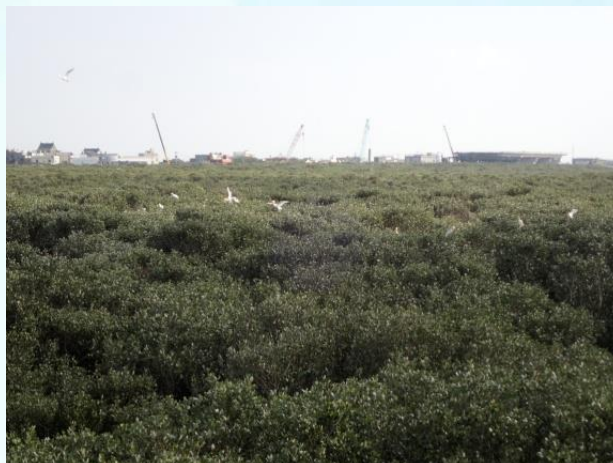
有黃頭鷺於範圍內外紅樹林停棲及築巢繁殖

既有紅樹林區北側記錄到較多的鷺科棲息、營巢，建議保留10~20公尺的樹林不進行伐除

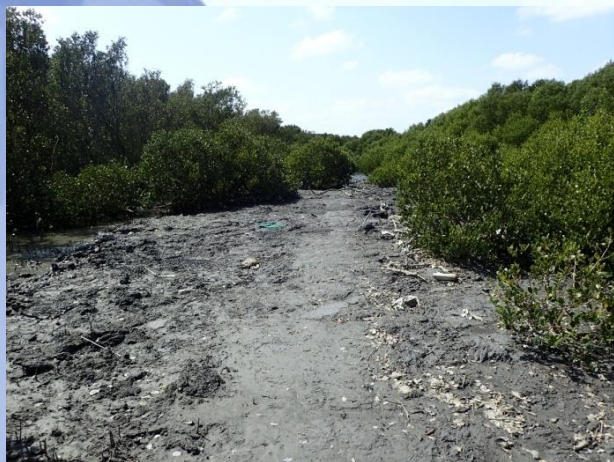
計畫範圍內的紅樹林及泥灘地環境

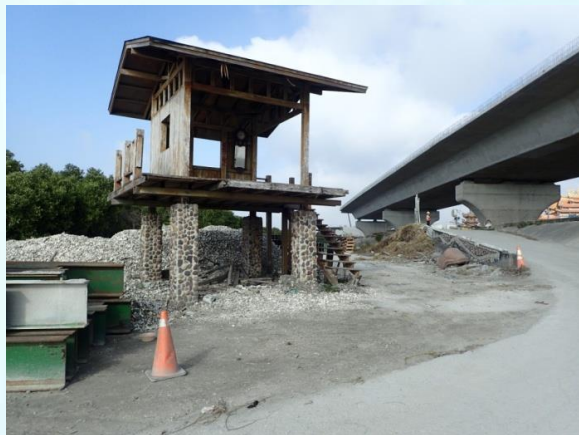
計畫範圍邊緣環境現況

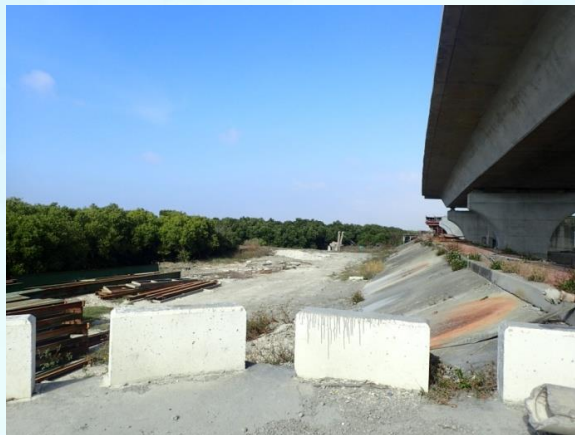
計畫範圍邊緣環境現況

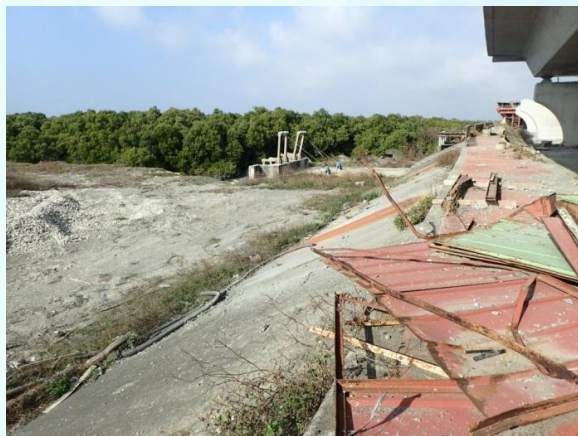
計畫範圍內的紅樹林及堤防邊坡現況

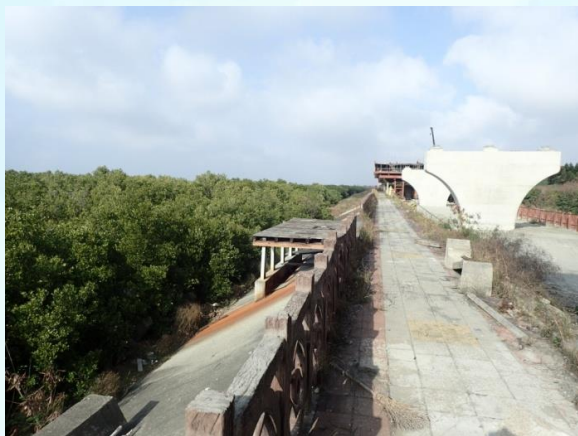
計畫範圍內的堤防設施及西濱道路施工現況

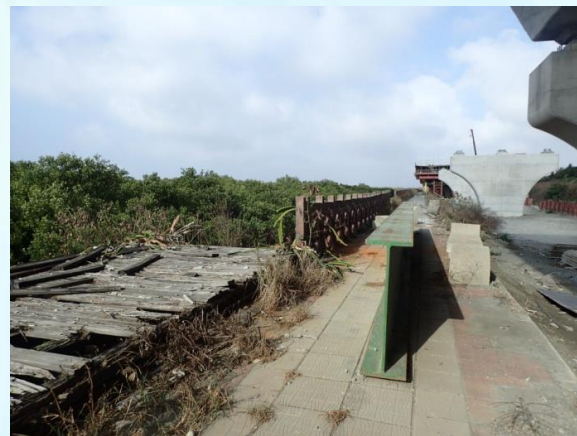
計畫範圍內的堤防設施及西濱道路施工現況

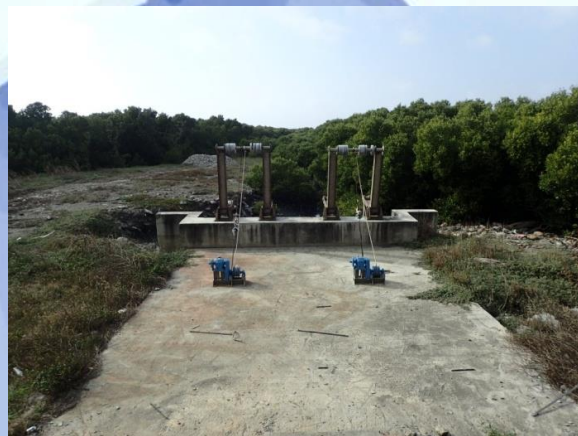
計畫範圍內的水閘門設施及紅樹林現況

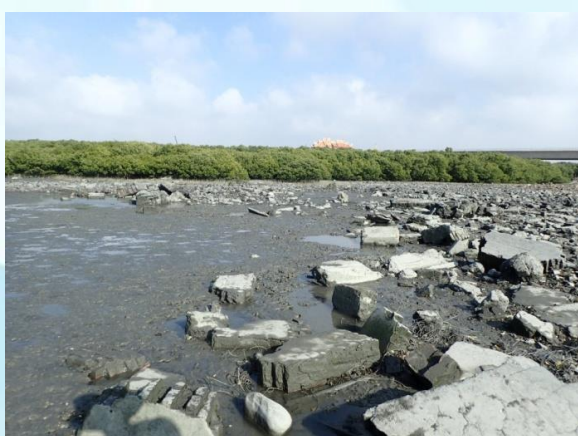
計畫範圍內的紅樹林及泥灘地環境

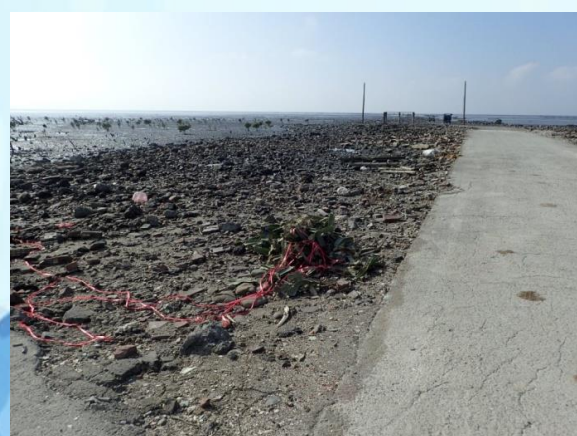
海牛行走路線設施及蚵殼地景區塊環境現況

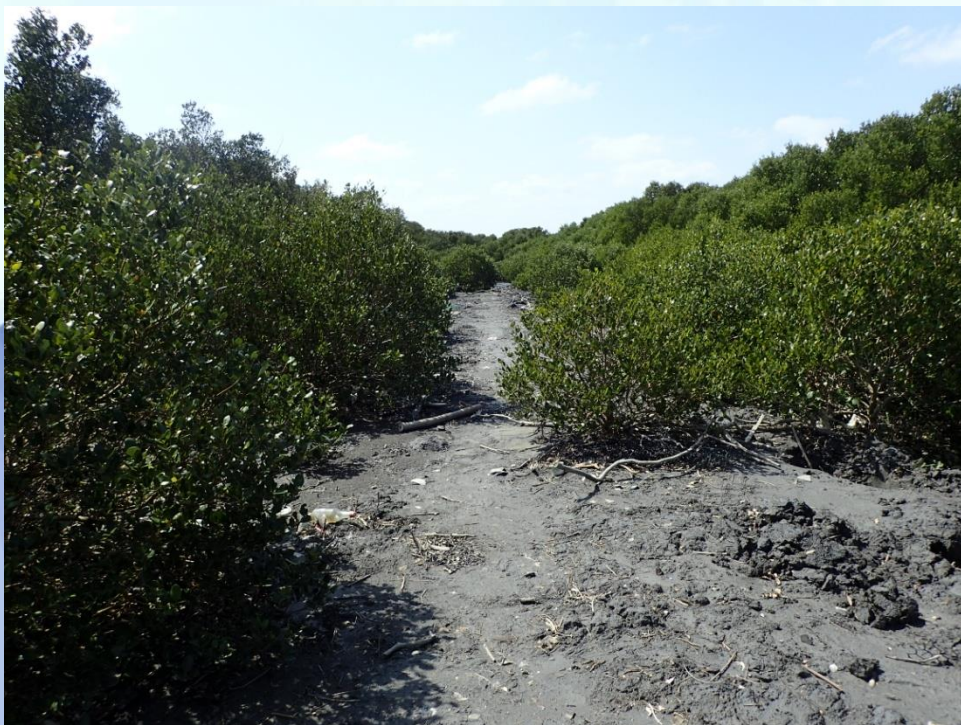
## 外來紅樹林擴張導致濕地負面影響

- 紅樹林造成濕地泥化，產生質地細密、保水力強的軟泥，導致底棲生物棲息的地下無法與地面進行空氣交換；細菌消耗大量氧氣，造成灘地缺氧。不利底棲生物生存，也產生防洪及棲地單一化等負面效應（李與施，2004；黃等2012）。

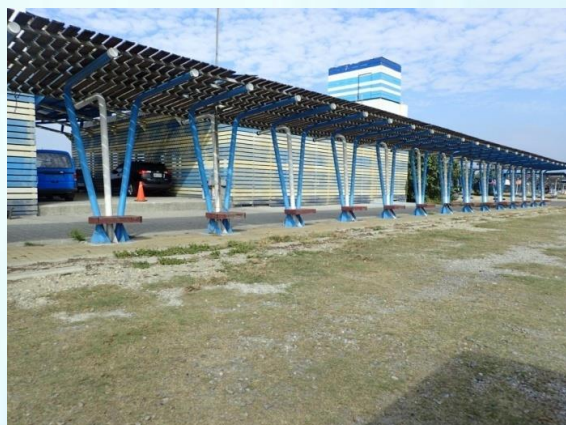
計畫範圍內之涼亭及廣場草地設施現況

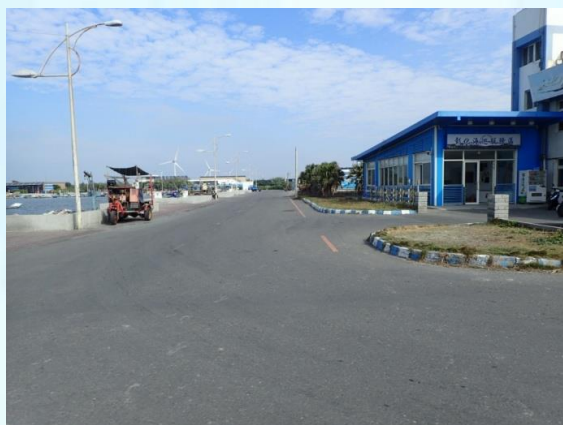
計畫範圍內之道路及海巡單位建物現況

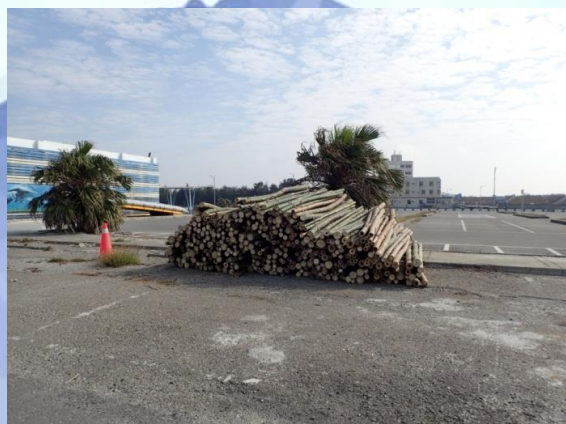
計畫範圍內之停車場堆放蚵棚用的竹枝

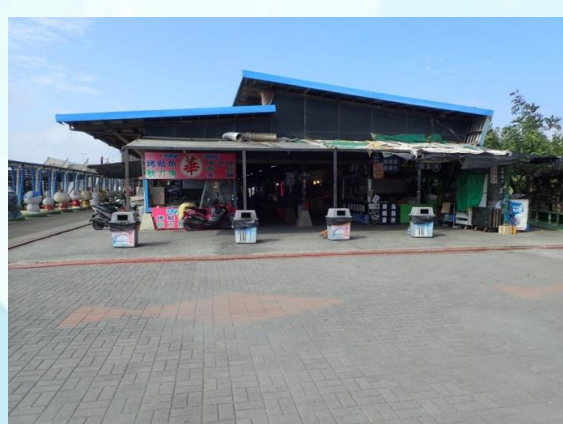
計畫範圍內的美食市集環境現況

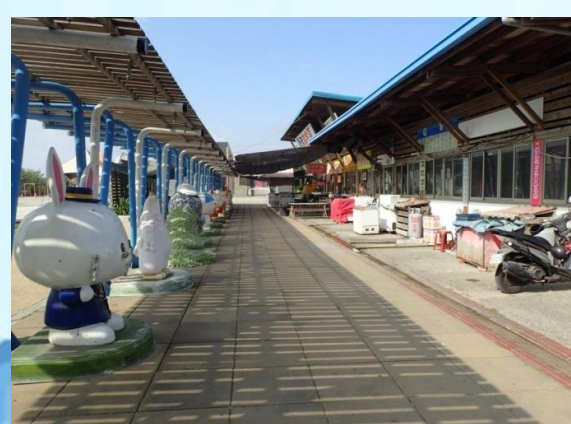
計畫範圍內的美食市集環境現況

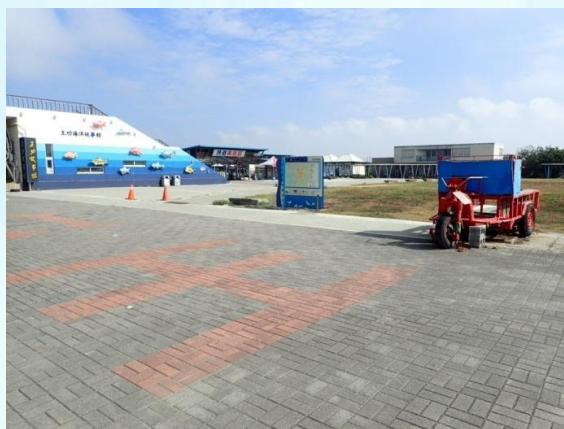
計畫範圍內的廣場及蚵藝文化館設施現況

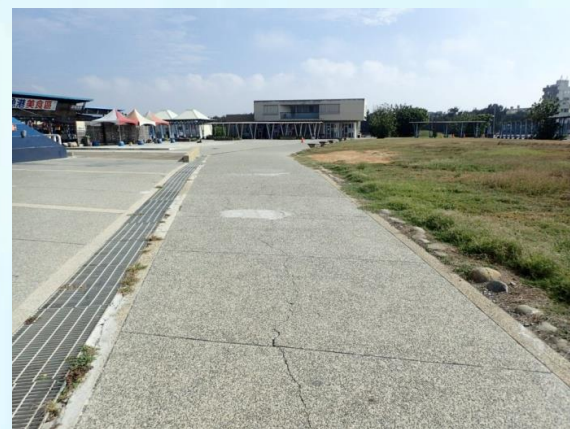
計畫範圍內的廣場及草坪環境現況

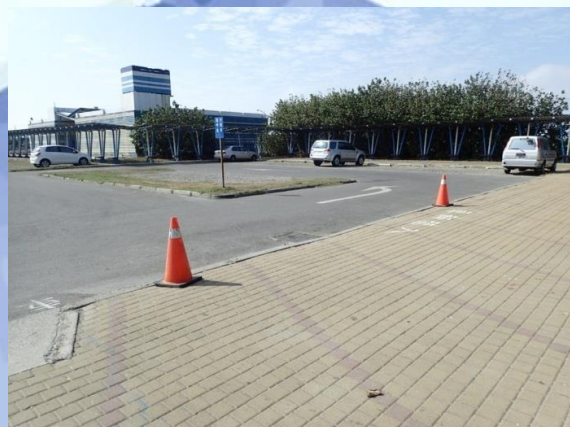
計畫範圍內的停車場設施現況

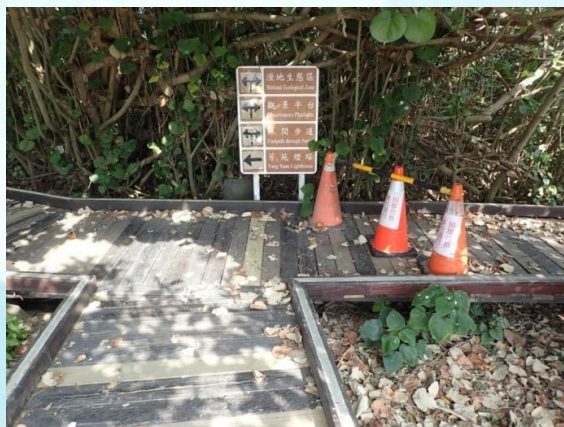
計畫範圍內的防風林步道設施現況

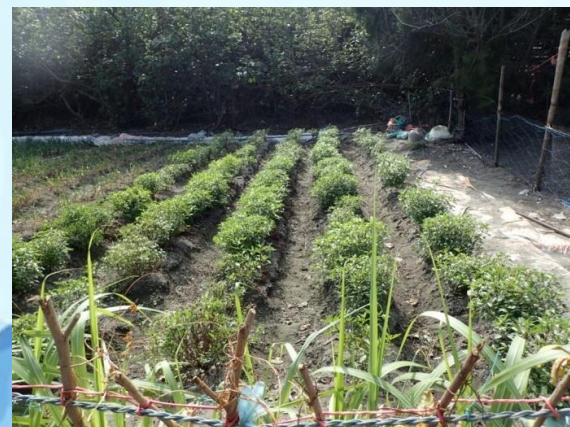
計畫範圍內的防風林步道區域有零星土地被當地居民開墾成菜園

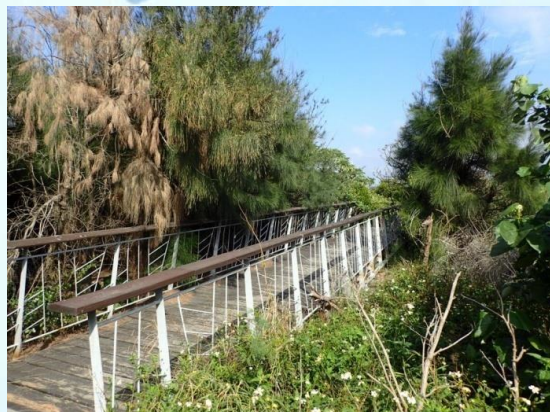
計畫範圍內的防風林步道環境現況

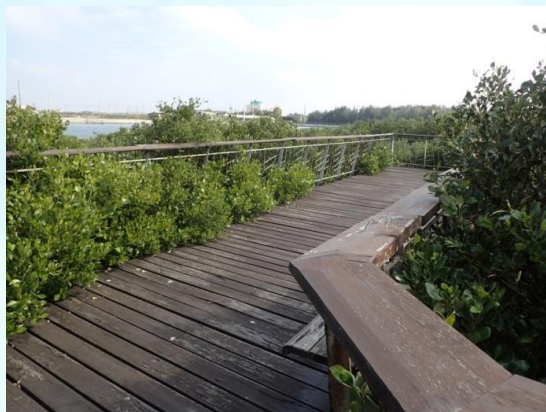
計畫範圍內的防風林步道環境現況

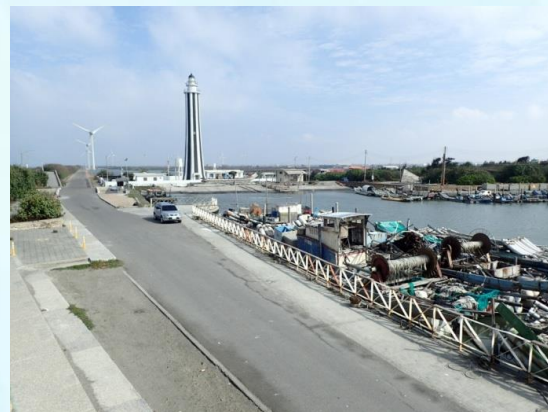
計畫範圍內的燈塔及船隻停泊區現況

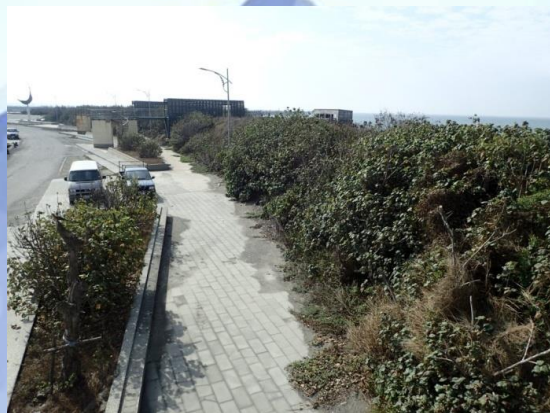
計畫範圍內的堤岸有黃槿防風景觀植栽

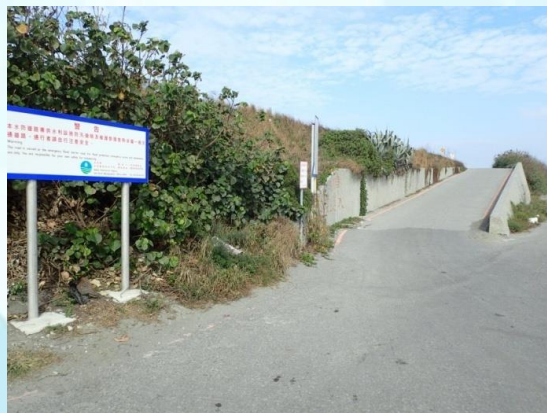
計畫範圍內有道路可供採蚵車至潮間帶

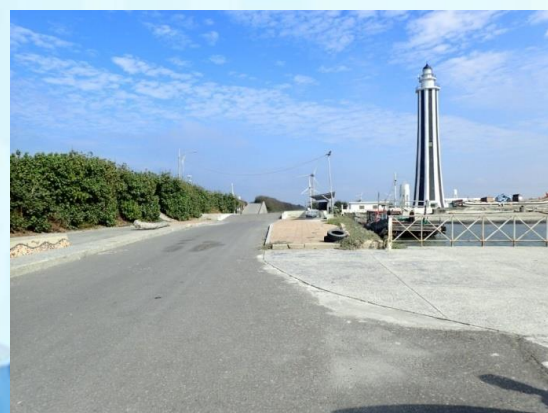
計畫範圍內的燈塔及道路設施現況

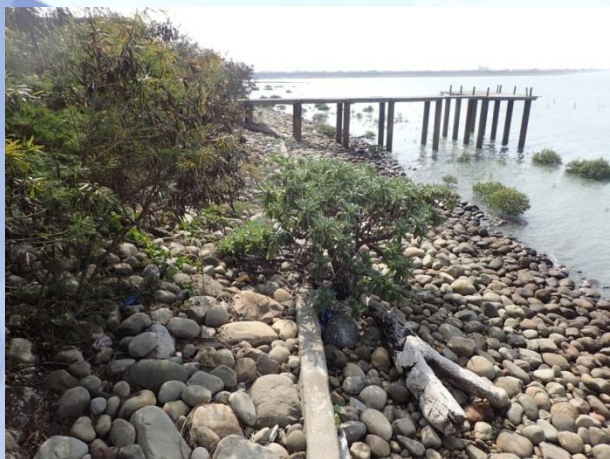
計畫範圍邊緣的防波堤及景觀步道平台現況

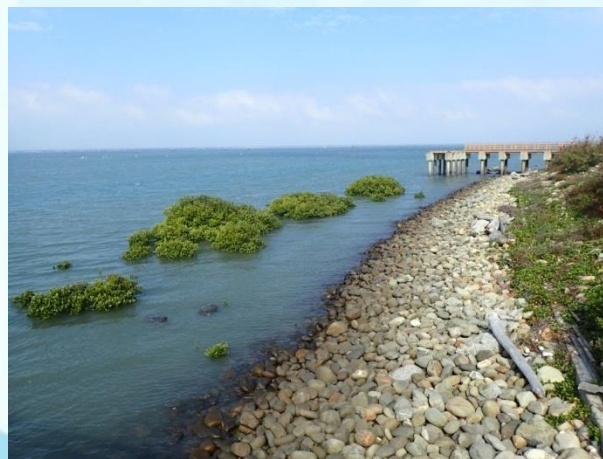
計畫範圍邊緣的防波堤及景觀步道平台現況

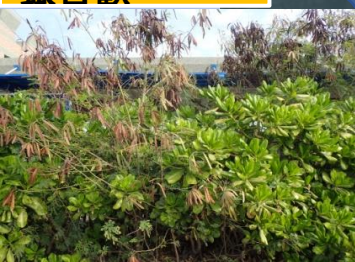
外來入侵種-銀合歡

於王功漁港範圍內具有防風林植被及部分景觀綠美化植被，其為後續在進行本計畫環境營造時較須值得關注的生態敏感區域和保育對象，雖然這些植被大多為台灣沿海平原地區普遍常見之物種，但其已栽植於當地多年且生長狀況良好，因此建議未來在進行環境營造過程中，應避免砍除或破壞這些植被。此外，在部分道路旁所見的綠美化植被中發現有強勢外來入侵種—銀合歡，建議後續在進行植被景觀修剪與維護管理時應順便將其砍除，以防止其族群於當地生長分布更加強勢拓展。<sup>4)</sup>

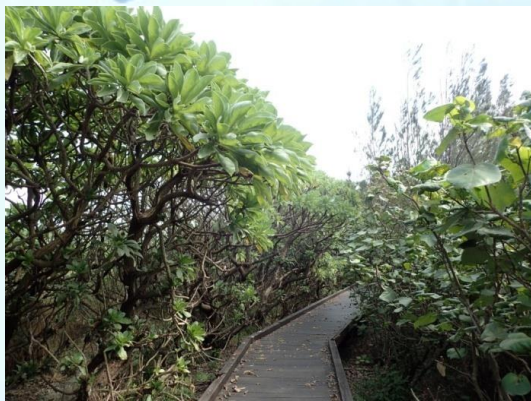
計畫範圍內防風林(白水木、黃槿)生長現況

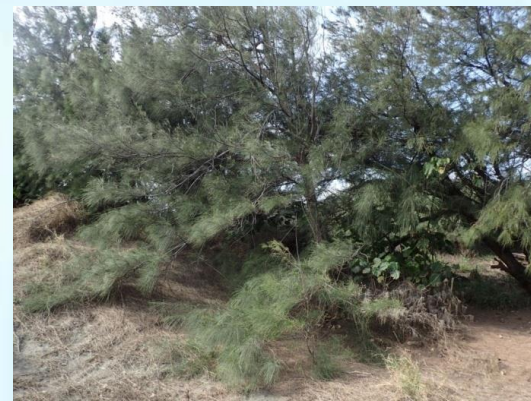
計畫範圍內防風林(木麻黃)生長現況

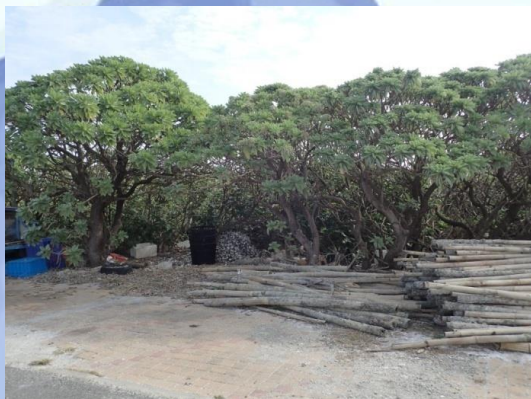
計畫範圍內防風林(白水木)生長現況

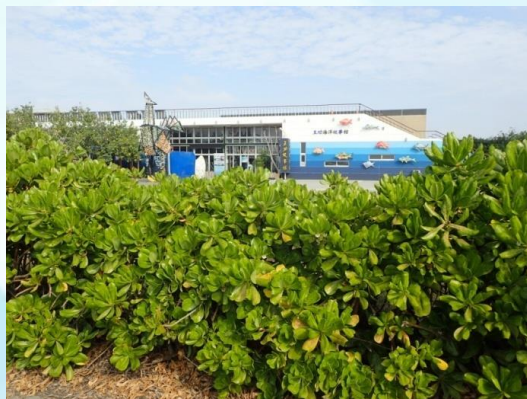
計畫範圍內道路旁的草海桐生長現況

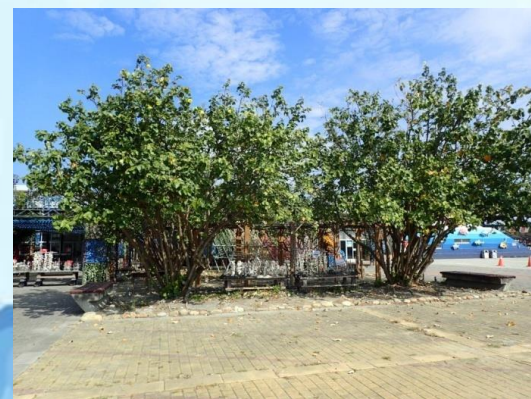
計畫範圍內景觀樹木—黃槿之生長現況

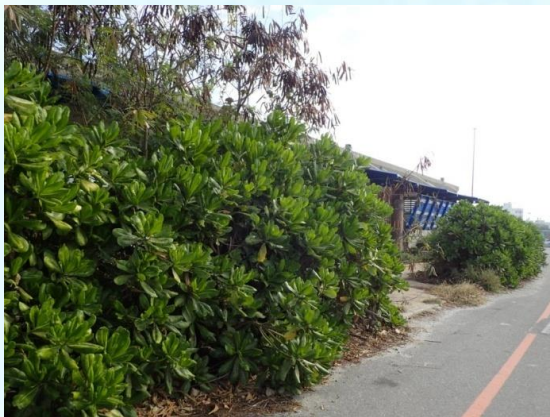
計畫範圍內道路旁的草海桐生長現況

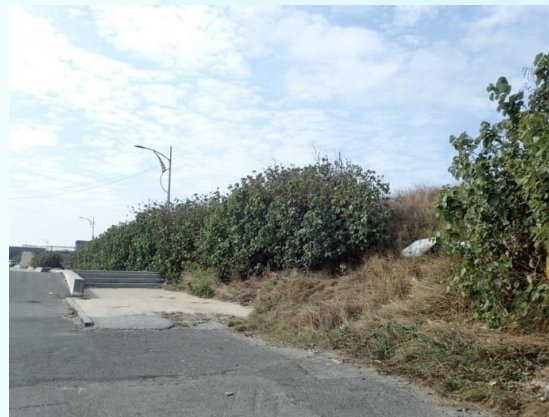
計畫範圍內道路旁的黃槿生長現況

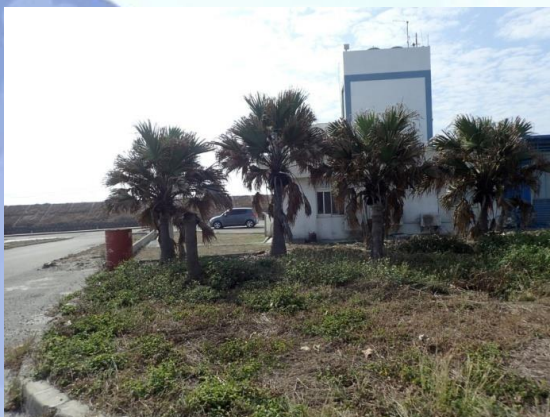
計畫範圍內景觀樹木—蒲葵之生長現況

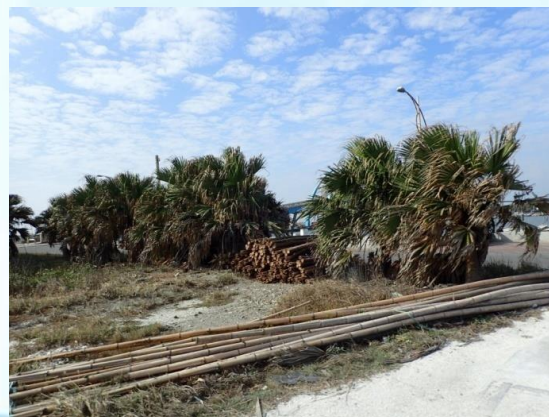
計畫範圍內景觀樹木—蒲葵之生長現況
