臺北市勞動檢查處

# 單元三：職災案例及權益須知

# 職業災害實例探討

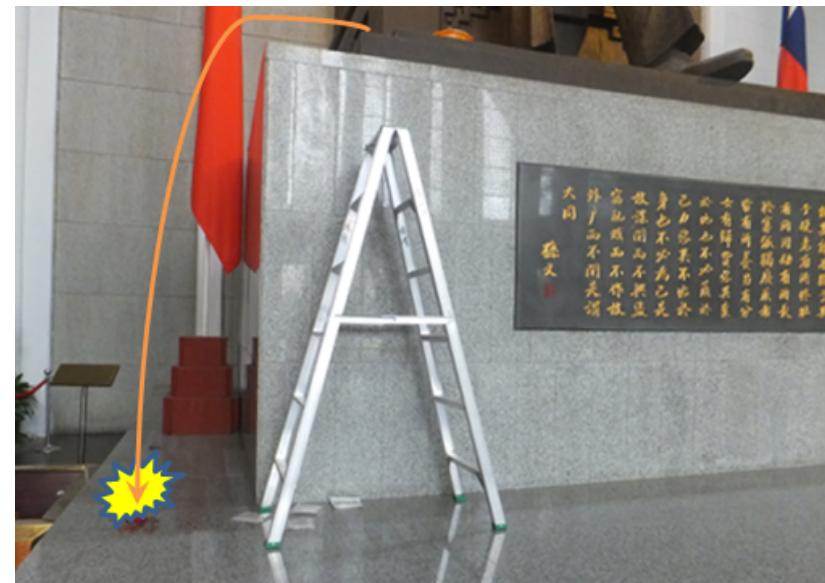
災害現場示意圖

然罹災者疑於某甲用完合梯、不需要扶合梯後，沿銅像邊緣行走至側邊離地 309.3 公分之 C 處臺階時，不慎墜落至離地 61.3 公分高之 D 處（墜落距離約  $220+28=248$  公分），經通報 119 送醫救治，於 12 月 12 日 10 時死亡。

雇主對於在高度二公尺以上之國父銅像高處作業，勞工有墜落之虞者，未使勞工確實使用安全帶、安全帽及其他必要之防護具。

罹災者墜落位置

- (1) 高處清潔應使勞工有更安全之替代作業方式，如使用長柄清潔刷、強力水柱清洗  
如不得已須使勞工於高處作業，應有更安全之作業方式，如使用施工架或高空作業車。
- (3) 如不得已需使用合梯，應使用有堅固構造、材質且無外傷之合梯，使用時梯腳應與地面成 75 度以上，於不平整之地面禁止使用。
- (4) 無論以何種方式進行作業，均應確實佩帶個人防護具，如安全帽及安全帶。

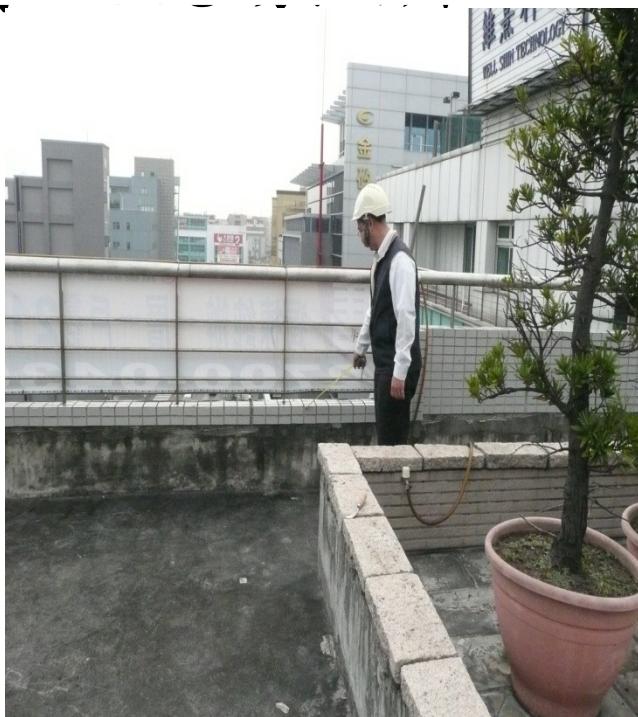
- 災害原因分析
  - 1、依據災害現場研判，本案發生原因為罹災者站立在五樓頂平台女兒牆內側凸緣處從事高處清潔時，未使用安全防護具，且當時罹災者墊腳後跟作業導致重心不穩墜落死亡。
  - 2、作業勞工危害認知不足，雇主未予適當之安全衛生教育訓練。

罹災者腳踏處

- 防災對策
- 1、雇主對擔任規定工作之勞工，應依其工作性質，施以勞工安全衛生在職教育訓練。
  - 2、雇主對於在高度二公尺以上之高處作業，勞工有墜落之虞者，應使勞工確實使用安全帶、安全帽及其他必要之防護具。

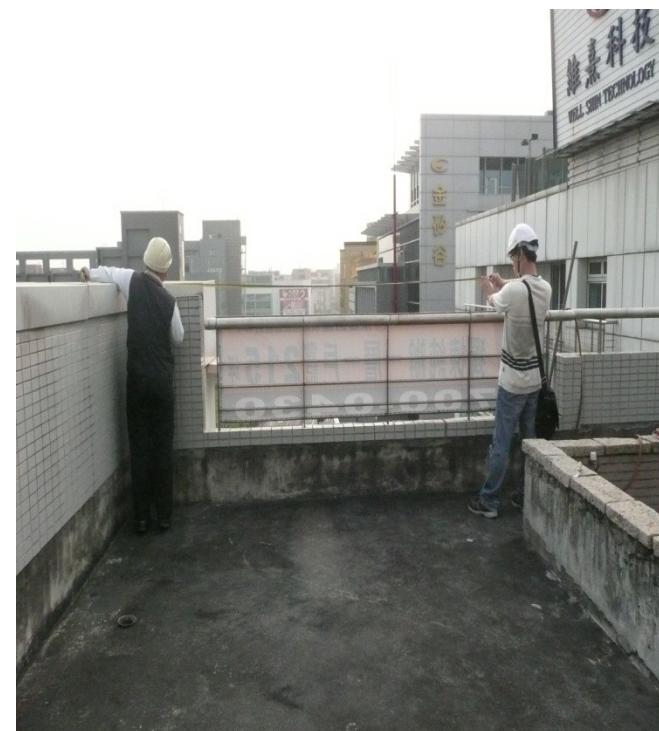
罹災者高處作業處

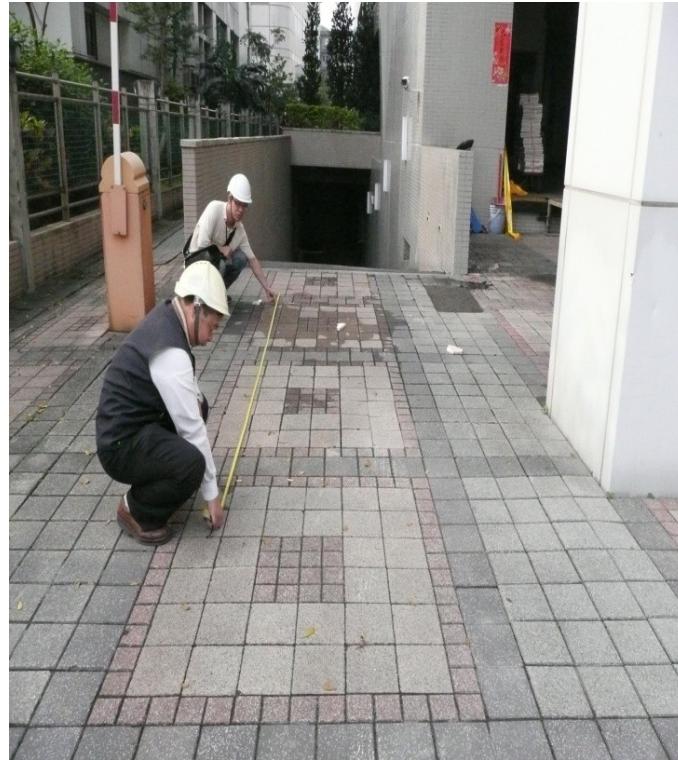
罹災者墜落地點

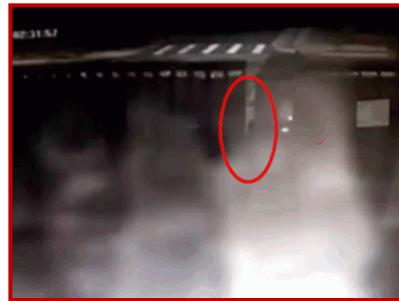
發現黃○○被夾於電動拉門與石柱之間，便使用遙控器要將電動拉門打開卻無法運作，此時電動拉門已稍微往外傾斜，後來便撥打 119 及呼叫另兩名同事張○○及田○○前來救援，消防人員到場將石柱破壞後才將黃○○救出並送往臺北醫學大學附設醫院急救，最後仍不治死亡。

黃○○經過北側電動拉門時之監視器畫面

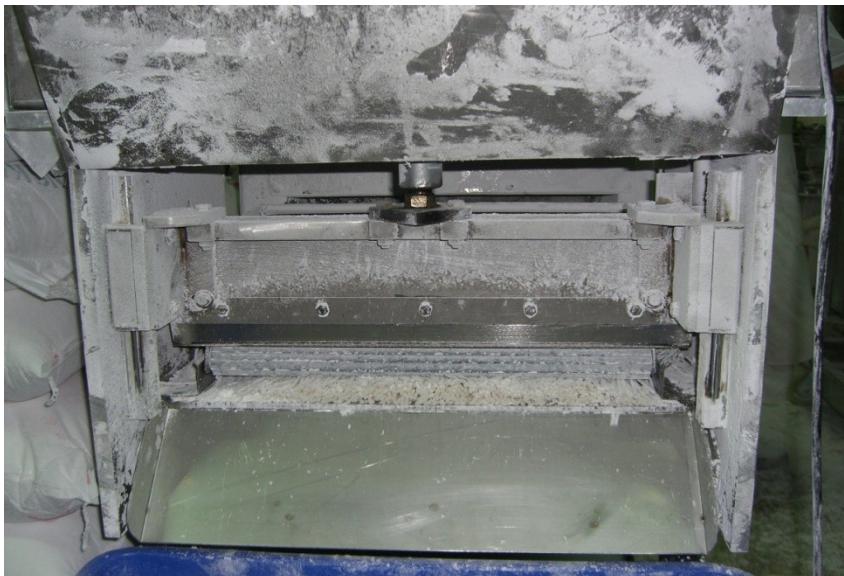
粉條裁切機之出口。

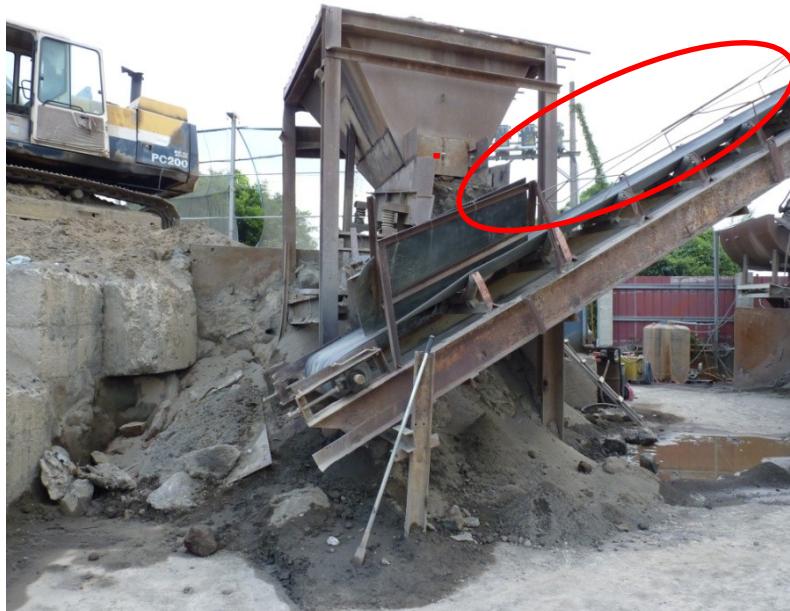
罹災者於 99 年 8 月 23 日 13 從事輸送帶機台保養維修作業，當時罹災者於保養機台過程中，發現上方填砂漏斗有雜物堵塞異狀，欲排除雜物堵塞異狀，於是攀爬上輸送帶鋼架，左腳不慎滑倒，當時未將輸送帶機台停止電源，罹災者左小腿陷入軸承與輸送帶間之間隙，造成左下肢膝關節上方切割性傷害。

罹災者欲排除障礙時，攀爬上機台被輸送帶與軸承之間隙捲入受傷（如圈圈處）。

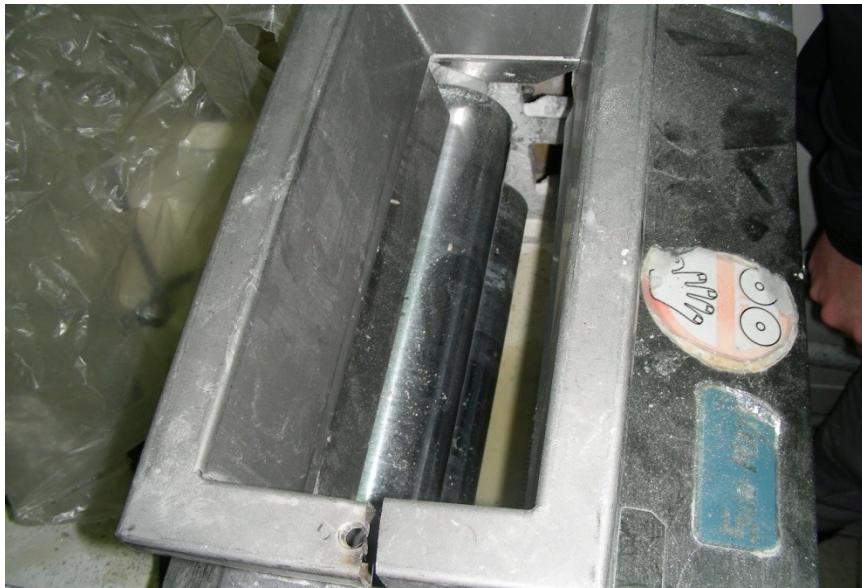
98 年 3 月 19 日下午大約 16 時 30 分許，罹災者於操作吐司整型機時，因有麵團碎屑於整型機底部，罹災者竟未將整型機停機斷電，而是直接在機台持續作動的狀況下，將左手臂伸入投料口內部檢拾底部麵糰屑，因此導致罹災者左手臂遭整型機兩側滾筒帶入夾擠受困，經消防隊鋸開整型機後旋即送往台北醫學院附設醫院急救，柯員左手臂腫脹，無撕裂傷，經 X 光確認無骨折後，已於事發當日晚間 11 點左右出院返家休養。

案發時捲夾勞工手臂之滾筒。

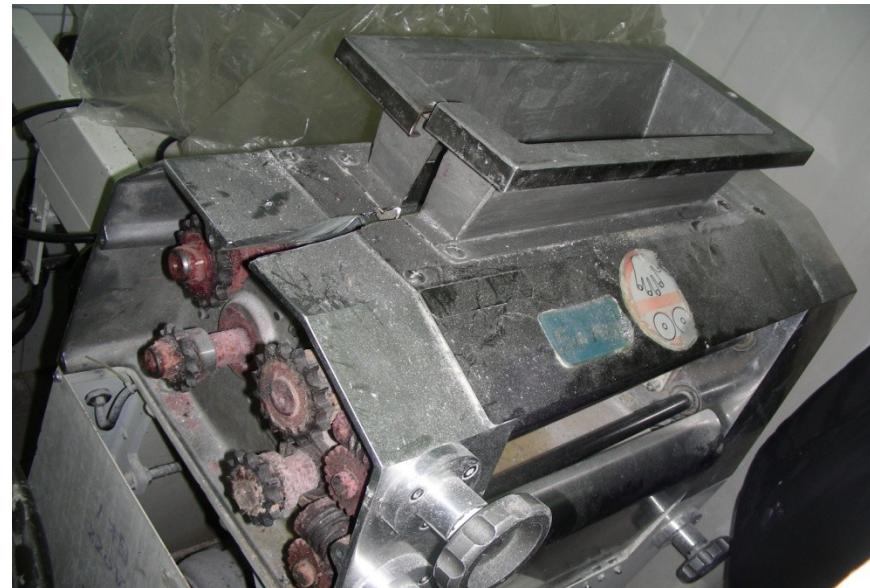
對於具有捲入點之滾軋機未設護圍、導輪。

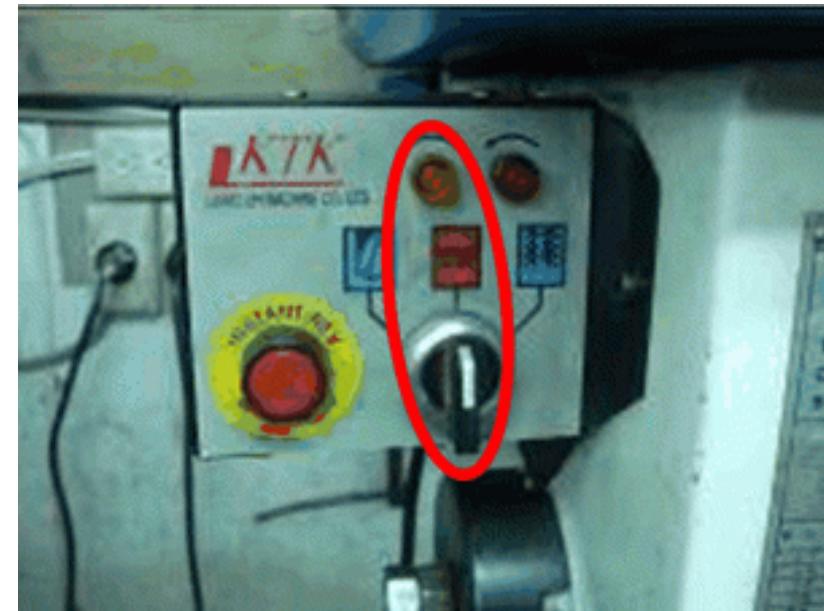
鑽床左上方有一停止開關 裝置。

周○○現場所使用之鑽床加工機台。

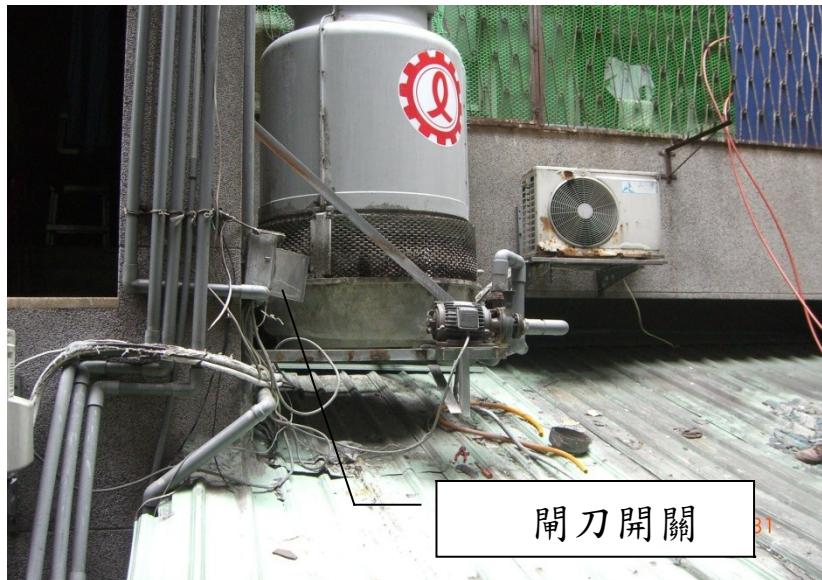
事發當時，店家後面防火巷有鄰近住家之冷氣機或空調所排放冷凝水而造成之積水。罹災者當時足部僅穿著拖鞋，且因踩踏到積水後足部濕滑而脫落。罹災者先以具有塑膠握柄的十字起子拆完馬達左端外殼，然因開啟閘刀開關後罹災者再以左手碰觸馬達周遭（事發後，測量馬達以遮雨棚為接地之漏電電壓在 165.6~166.7V 之間，測量馬達周遭鐵架並以遮雨棚為接地之漏電電壓在 104.6~107.6V 之間），右腳踩踏到遮雨棚油漆已剝落的區域，因而左手與右腳形成迴路而造成感電。

冷卻水塔，左側閘刀開關，及下方鐵架均帶電。

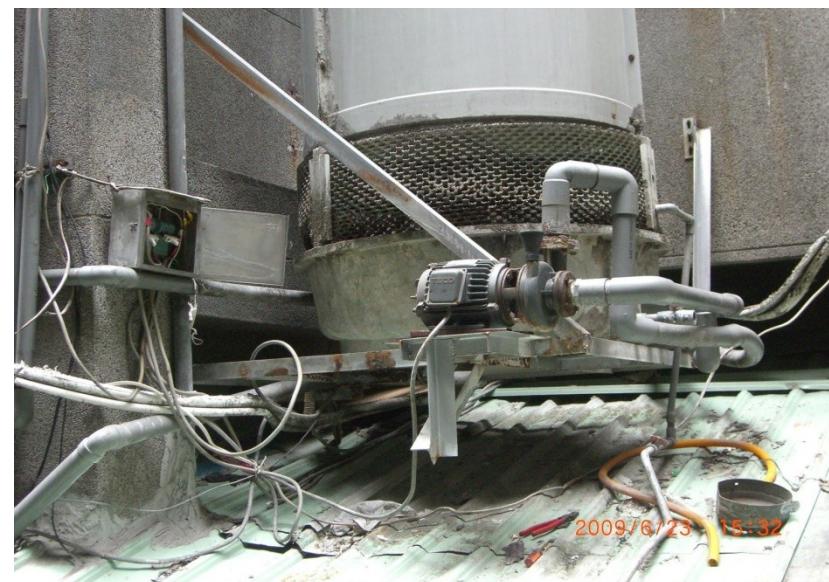
維修現場仍留有工具

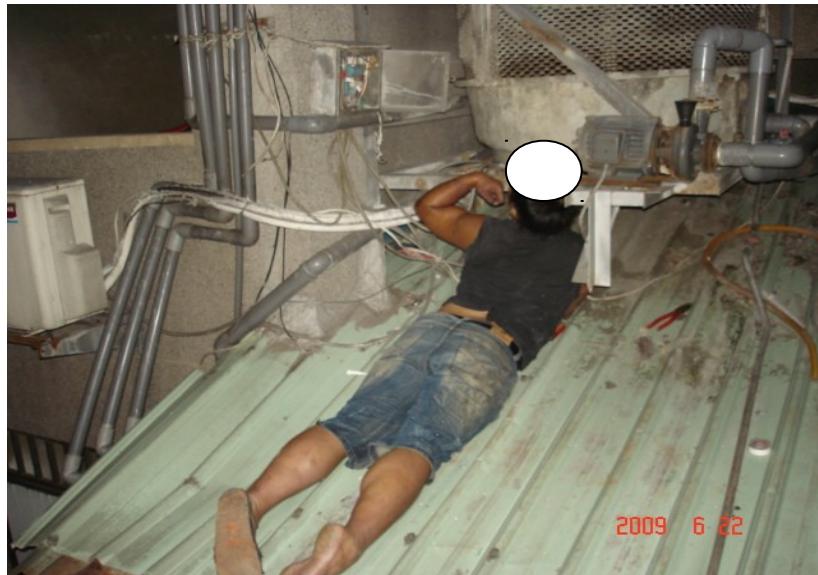
感電現場。

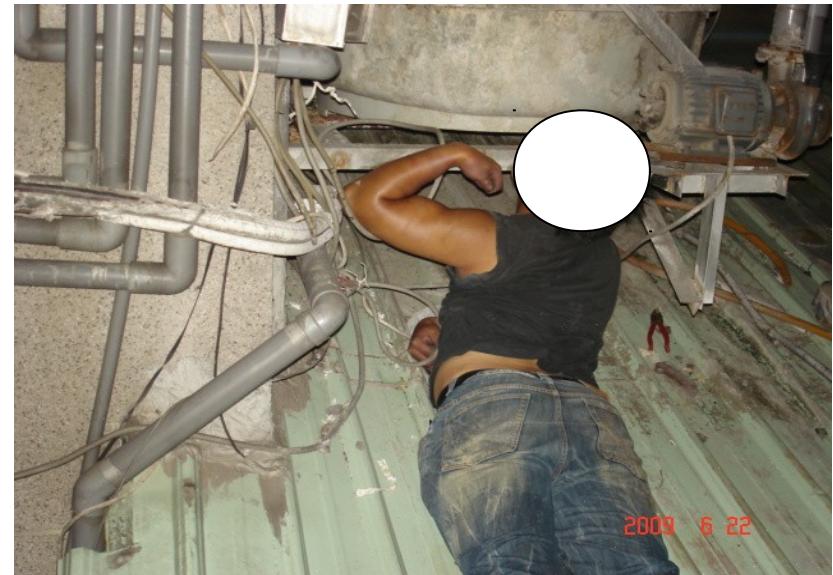
罹災者持續感電部位皆已  
因高熱而燒焦。

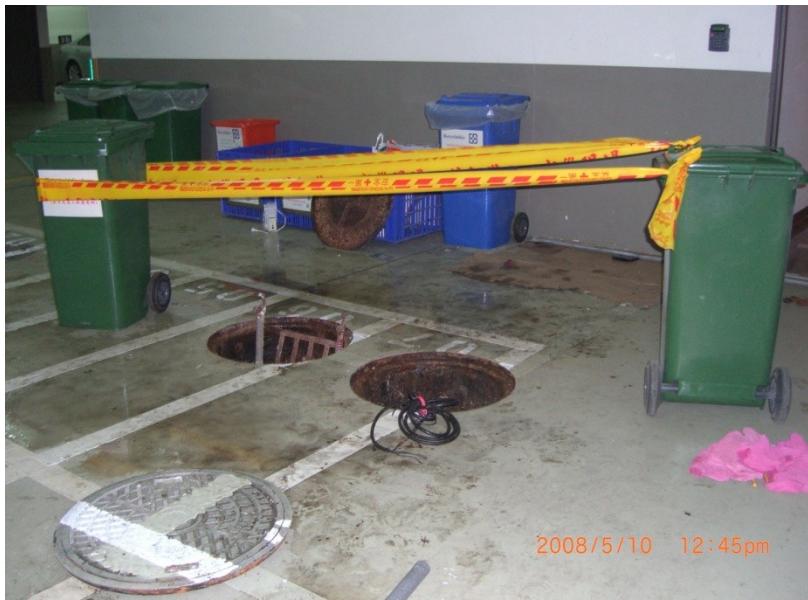
5月10日上午9時30分許，罹災者會同業主勞工陳某於松竹園地下2樓進行污水池沉水馬達機電維修工作，約10時40分罹災者欲拉鉤鏈將馬達吊出水池，因上半部鐵鏈斷裂一截致整條鐵鏈掉落池中，罹災者遂下至污水池（深度約219公分）欲將其鉤鏈裝好，當低下頭後因缺氧而昏迷，陳某發現後，趕緊通知大樓警衛協助處理，於車道遇到保全公司保全員嚴某並告知該緊急事件，嚴某立即趕至地下2樓，並下污水池欲搶救罹災者，惟當低下頭欲拉罹災者時，亦因缺氧而昏迷。經通報消防局後，消防人員隨即排氣、通風並著防護設備後救起二員，並分別送往新光醫院及榮總醫院急救，惟二員均不治死亡。

罹災現場之污水池。

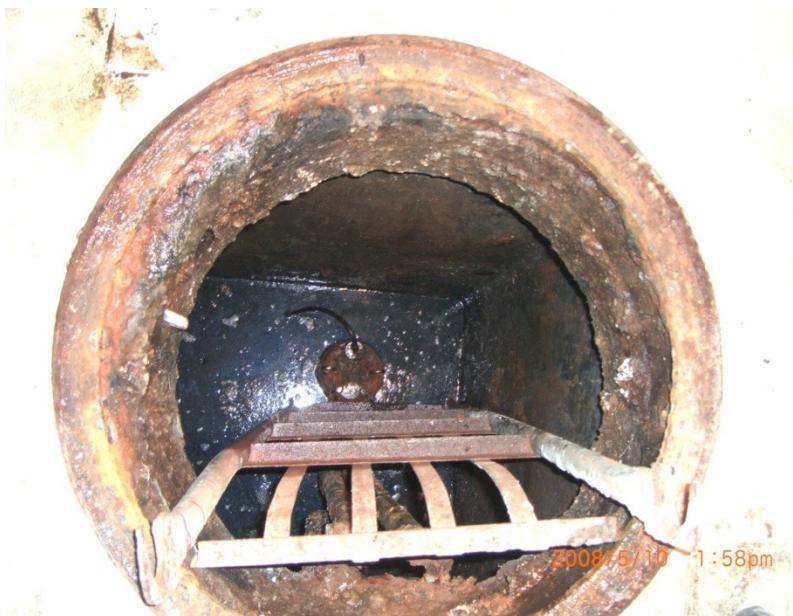
欲修理之沉水馬達。

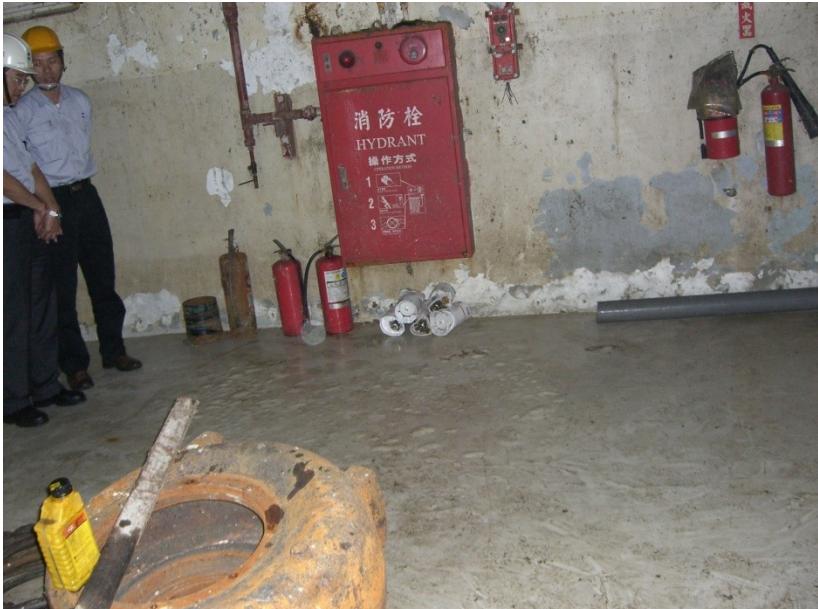
作業地板濕滑  
。

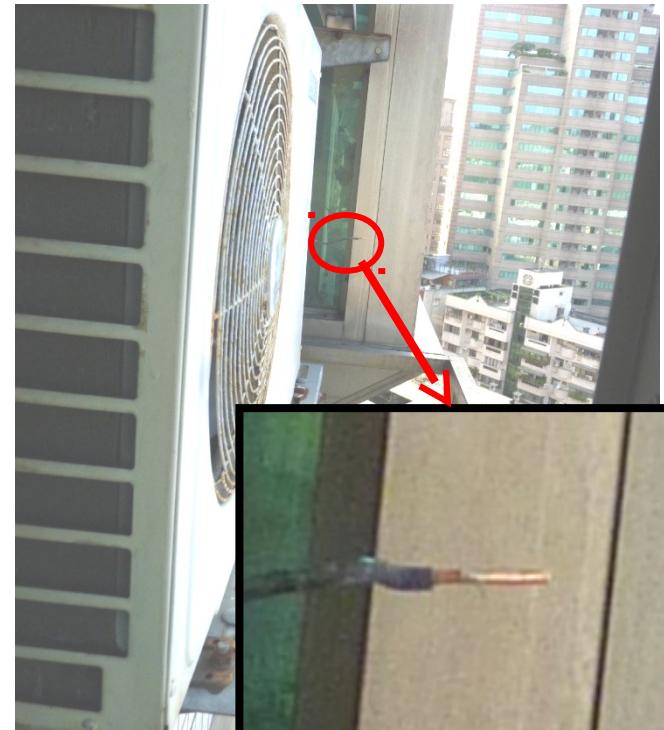
當日天氣炎熱，罹災者身體潮濕，且作業空間周域狹窄，待修冷氣之室外機未先行斷電，又黑色電源線之銅線外漏且作業過程中並未穿戴絕緣防護設備，因誤觸待檢測裸露之銅線部分，導致感電災害發生。

黑色電線裸露銅線概況

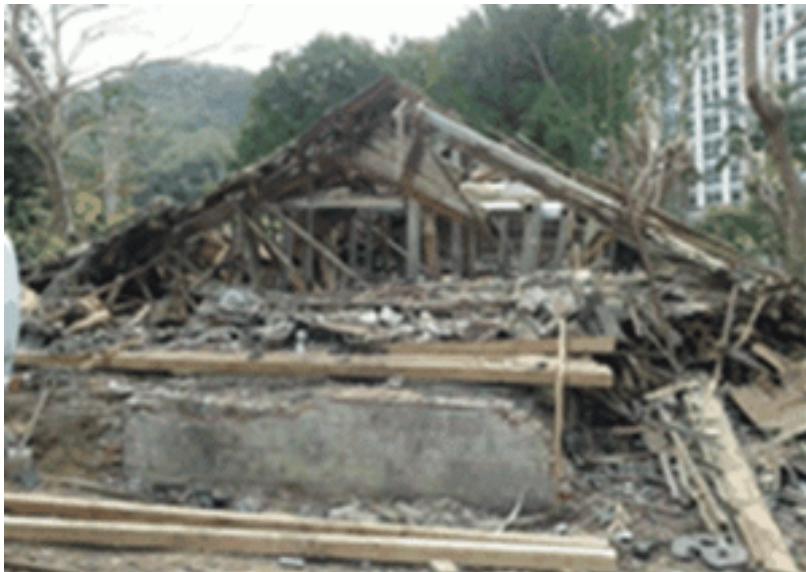
倒塌現場照片。
