## 隆恩圳千甲段景觀改善工程-生態友善機制自主檢查表

檢查日期： 111 / 07 / 22 施工進度： 92.12% 完工日期： 111/09/20

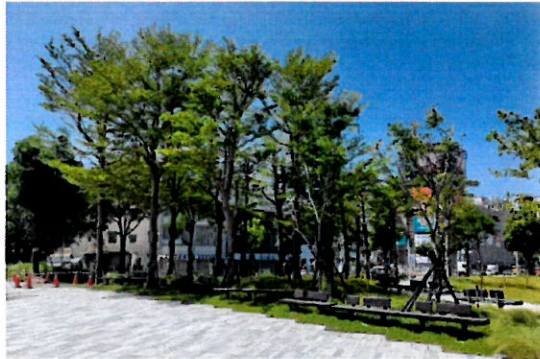
日期：民國 111 年 06 月 22 日  
說明：第 1 區喬木生長良好。

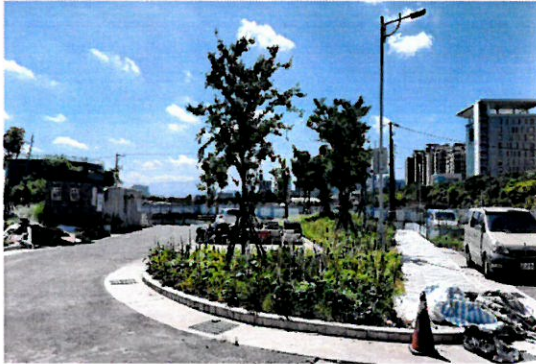
說明：第 5 區取水口公園喬木生長良好。

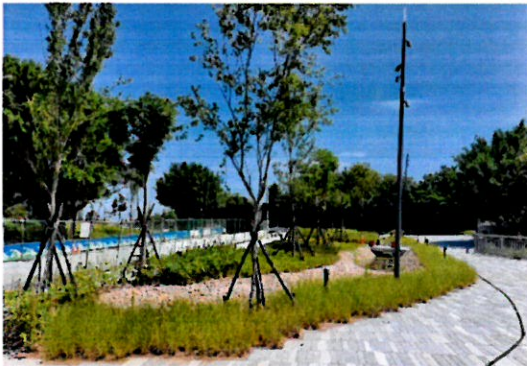
說明：第 5 區取水口通道喬木生長良好。

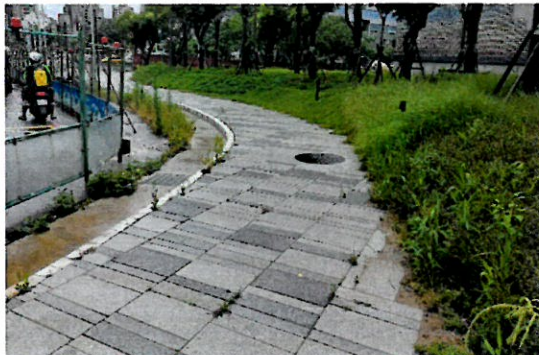
說明：第 1 區喬木生長良好。

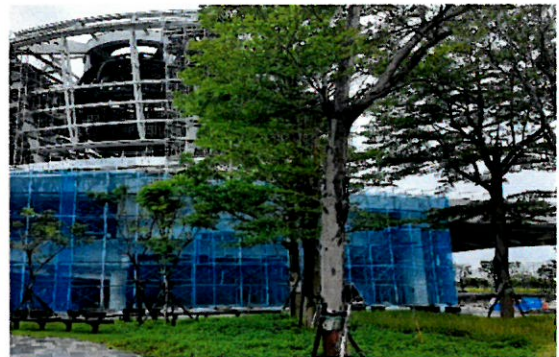
說明：第 1 區喬木生長良好。

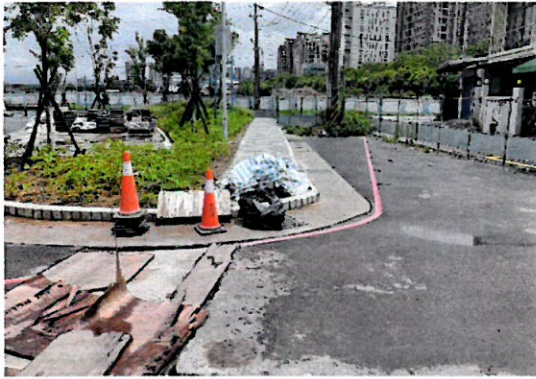
說明：第 5 區取水口公園喬木生長良好。

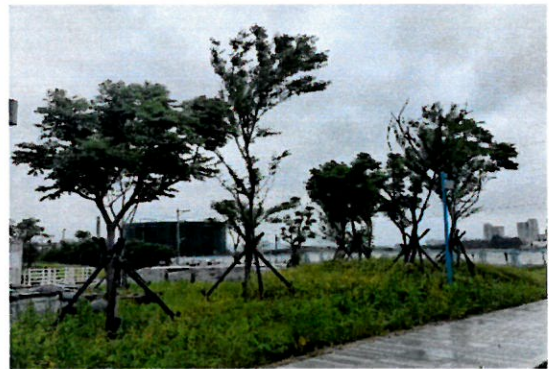
說明：第 5 區取水口公園喬木生長良好。

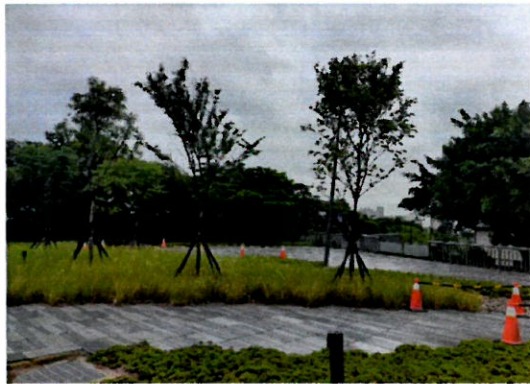
說明：第 5 區取水口通道喬木生長良好。

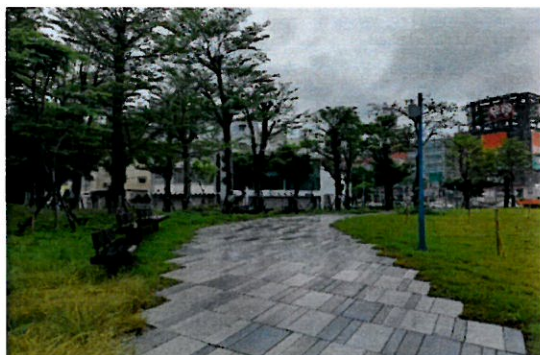
說明：第 1 區喬木生長良好。

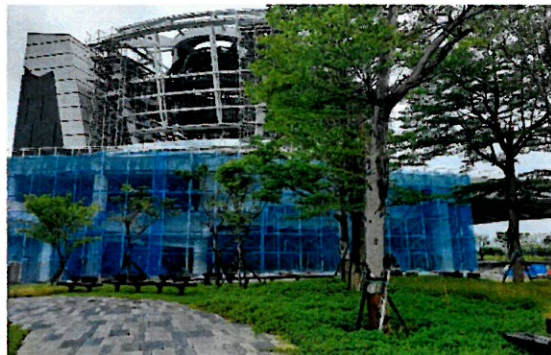
說明：第 1 區喬木生長良好。

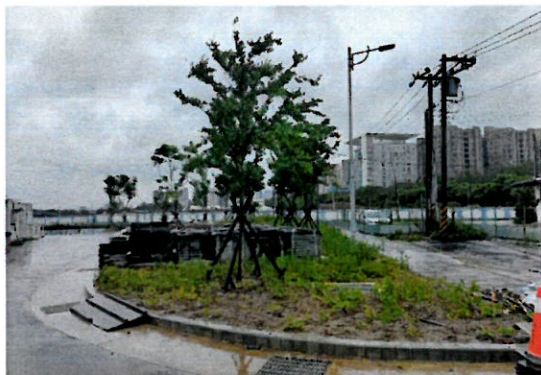
說明：第 5 區取水口公園喬木生長良好。

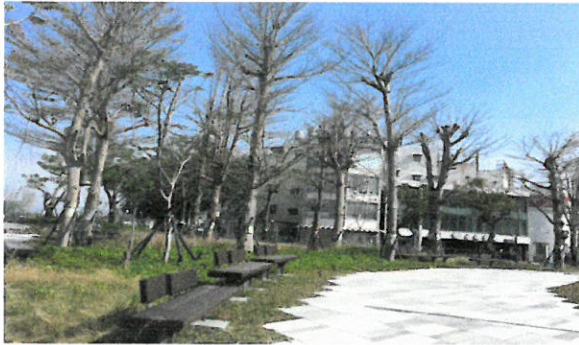
說明：第 1 區喬木生長良好。

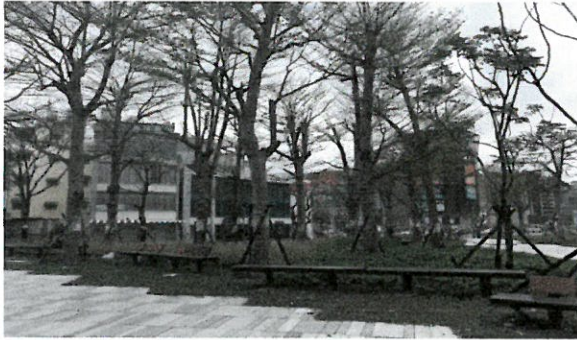
說明：第 1 區喬木生長良好。

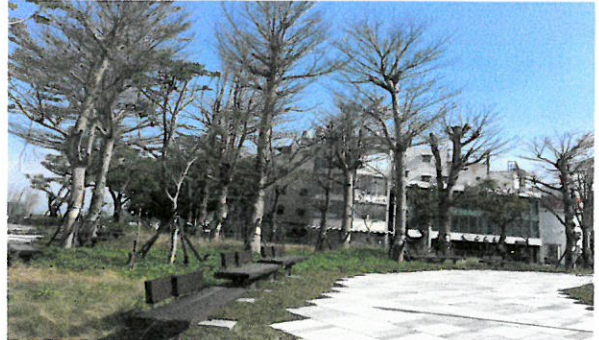
說明：第 1 區喬木生長良好。
