# 「頭前溪生態公園水環境改善計畫」 委託設計及監造案

## 期末報告書簡報

簡報公司：國聖工程顧問有限公司

簡報日期：2019年12月12日

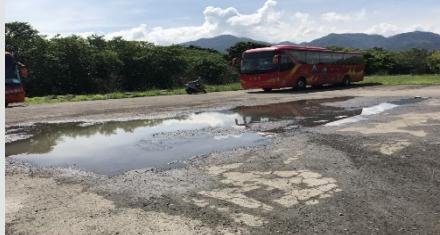
1. 第一停車場地坪損壞嚴重，雨後易積水造成環境髒亂

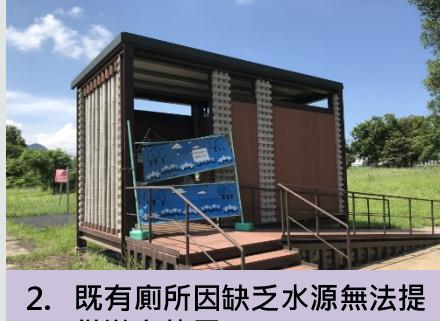
2. 既有廁所因缺乏水源無法提供遊客使用

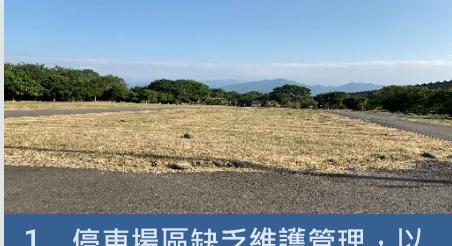
1. 停車場區缺乏維護管理，以致雜草叢生

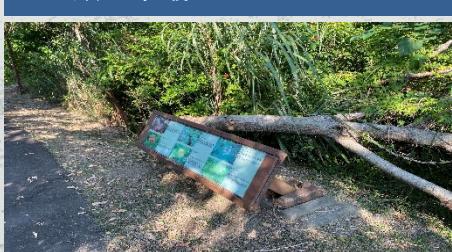
3. 園區內既有設施損壞—植栽解說牌

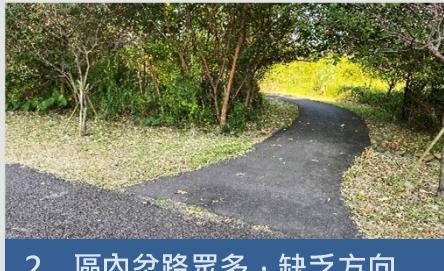
2. 區內岔路眾多，缺乏方向性指標

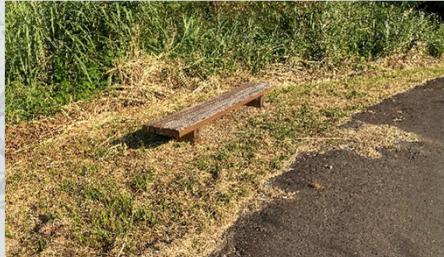
3. 園區內既有設施損壞—休憩座椅

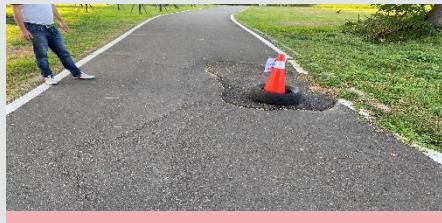
1. 自行車道AC路面不均勻沉陷，易發生危險

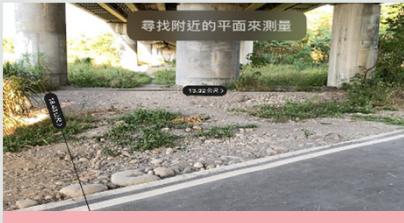
2. 橋下空間環境髒亂，易造成治安問題

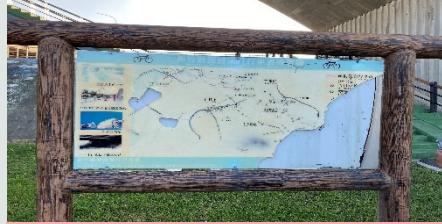
3. 導覽牌牌面損壞

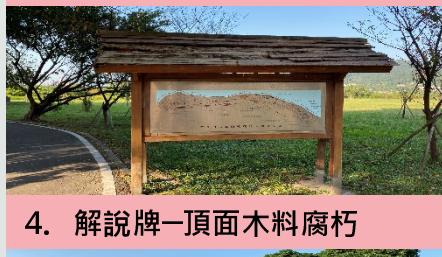
4. 解說牌—頂面木料腐朽

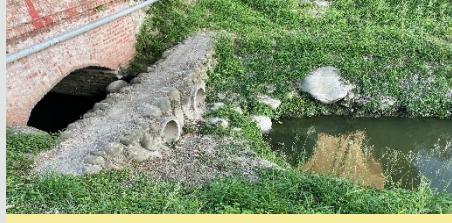
1. 引流系統因高程差異，無法將水引至園區

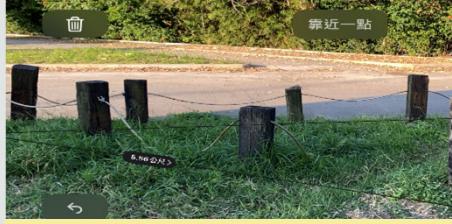
2. 既有木柱圍籬因無基礎固定，多處有傾倒狀況

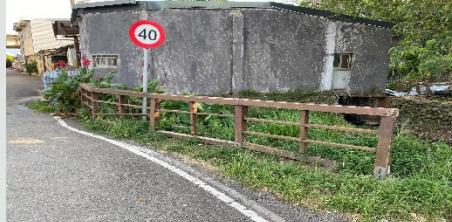
2. 既有木製欄杆已有腐朽及傾斜狀況，影響安全

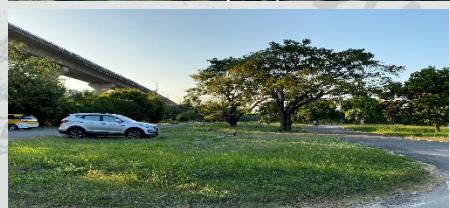
3. 停車場區缺乏維護管理，以致雜草叢生

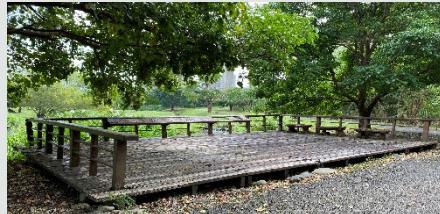
1. 既有木平台木料損壞嚴重有危險之虞

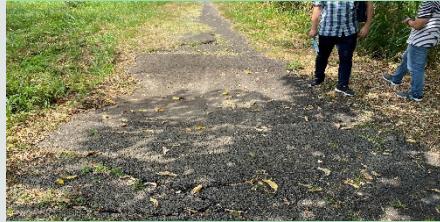
2. AC路面不均勻沉陷，易發生危險

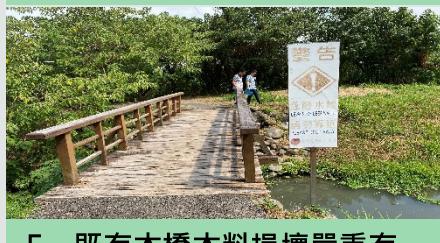
5. 既有木橋木料損壞嚴重有危險之虞
