# 「頭前溪生態公園水環境改善計畫」 委託設計及監造案

## 地方說明會簡報

簡報公司：國聖工程顧問有限公司

簡報日期：2019年12月18日

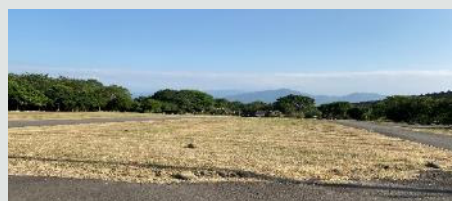
1. 停車場區缺乏維護管理，以致雜草叢生

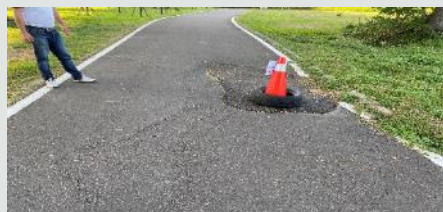
1. 自行車道AC路面不均勻沉陷，易發生危險

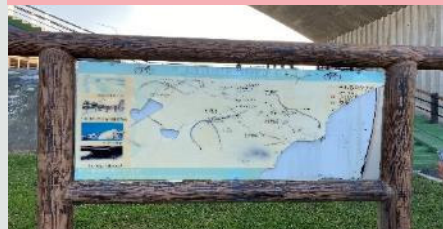
3. 導覽牌牌面損壞

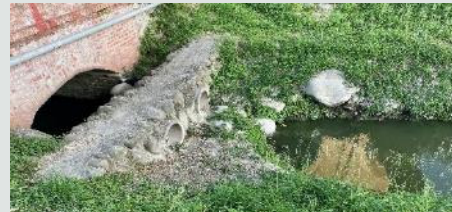
1. 引流系統因高程差異，無法將水引至園區

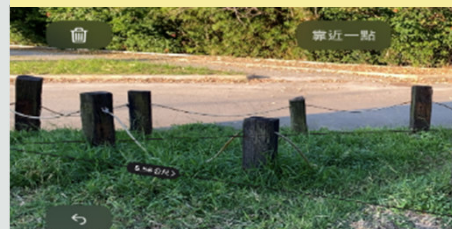
2. 既有木柱圍籬因無基礎固定，多處有傾倒狀況

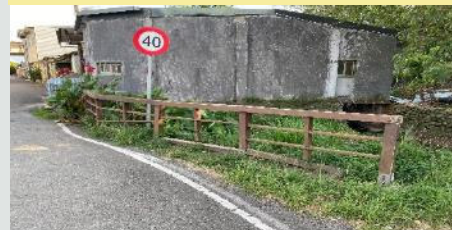
2. 既有木製欄杆已有腐朽及傾斜狀況，影響安全

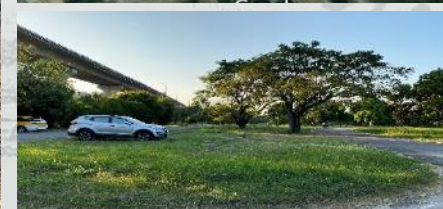
3. 停車場區缺乏維護管理，以致雜草叢生

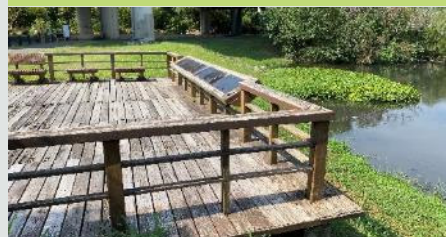
3. 既有木平台損毀嚴重，有危險之堪虞

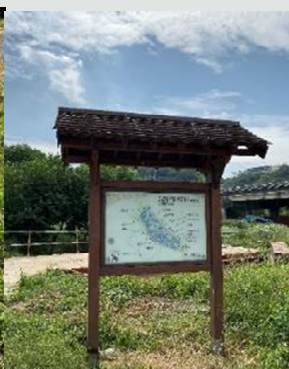
5. 解說牌木料腐朽，有危險之虞

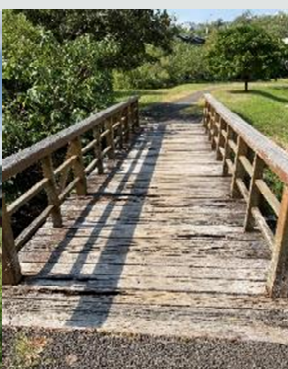
4. 木橋木料腐朽，有危險之虞

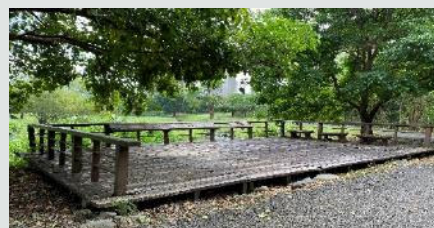
1. 既有木平台木料損壞嚴重有危險之虞

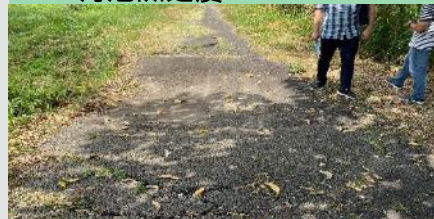
2. AC路面不均勻沉陷，易發生危險

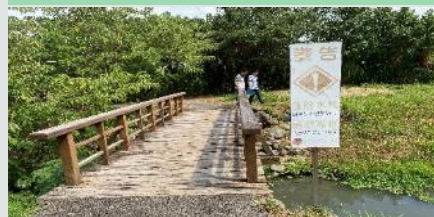
5. 既有木橋木料損壞嚴重有危險之虞
