**臺東縣生態檢核工作計畫(107 年度)**  
**卑南右岸三號堤防加強加高工程**  
**期中報告審查意見**

## 卑南右岸三號堤防加強加高工程

## 水利工程施工階段生態檢核調查表

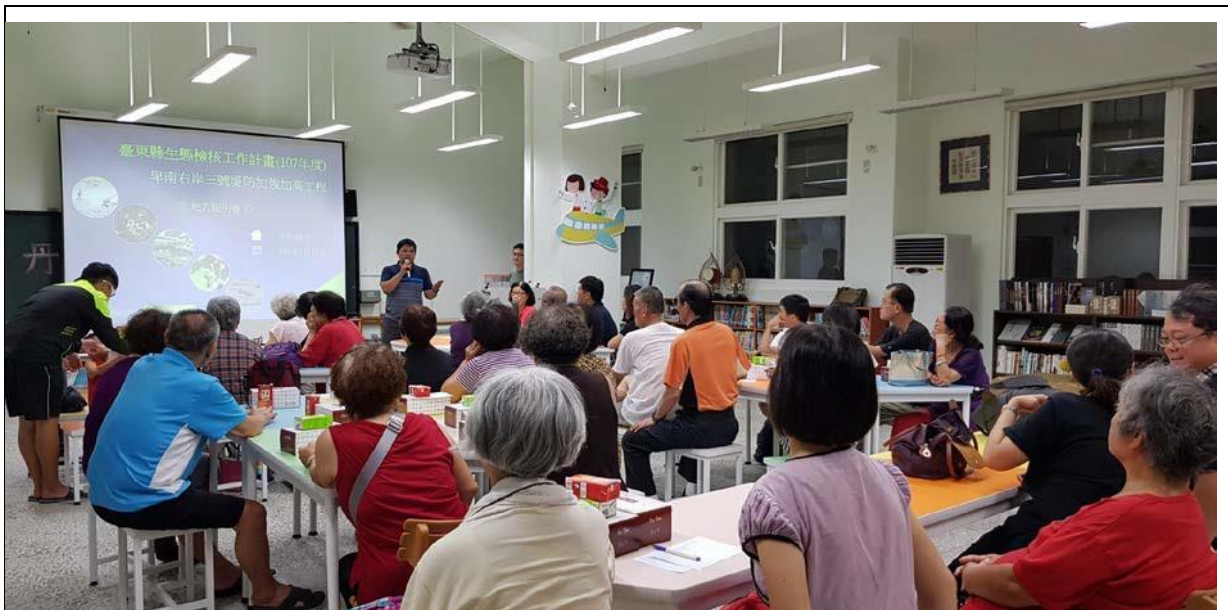
說明：馬蘭橋上、下河段現況說明

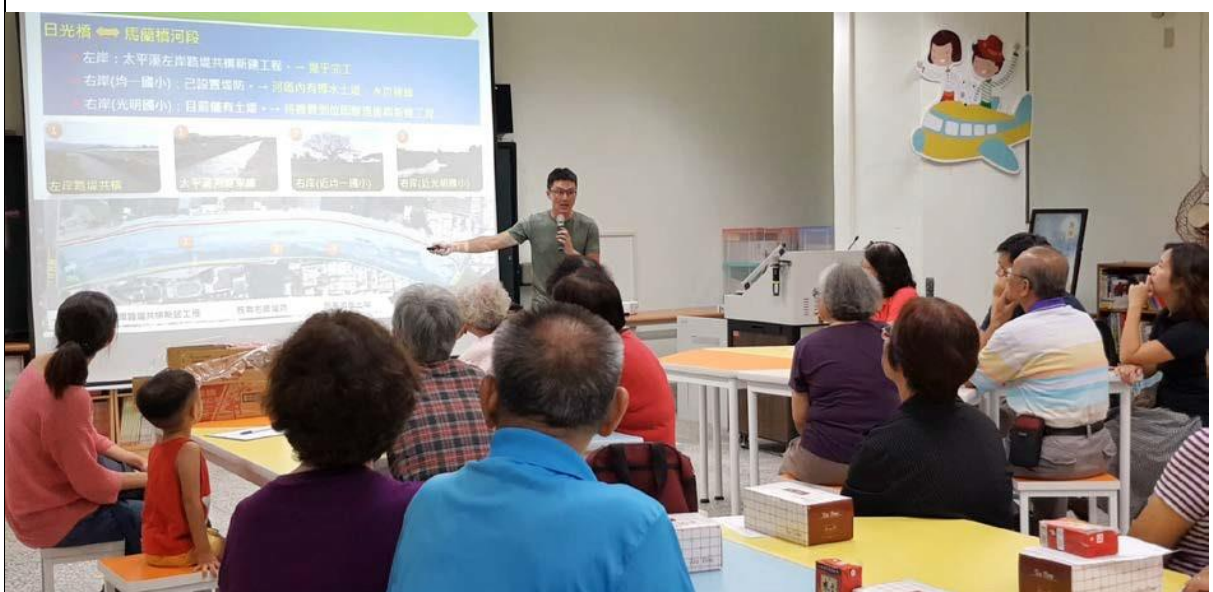
說明：馬蘭橋上、下河段現況說明

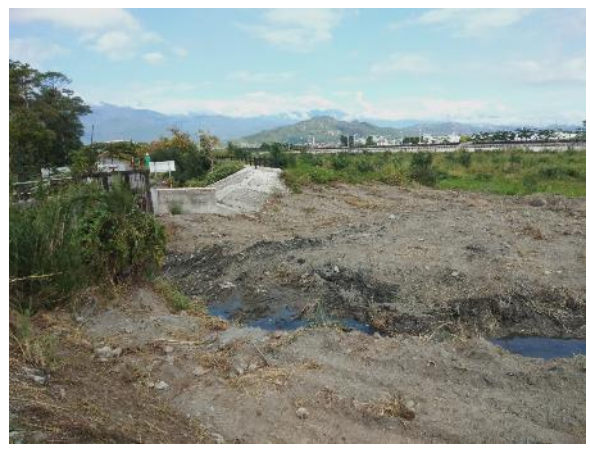
1. 鄰近工程排水處有可能為兩棲爬蟲類之棲地，且曾在工區附近調查發現疑似保育類的兩棲爬蟲物種，因此建議工程施作能予以採取迴避或補償措施。
2. 建議施工單位能以兩棲爬蟲類為保全對象設計生態池，希望以龜類為主要關注對象。
3. 建議能夠啟動生態檢核施工階段異常提報機制，同時向上級單位提出保育措施，予以保護兩棲爬蟲類之棲息地。

說明：卑右二與卑右三交接排水處

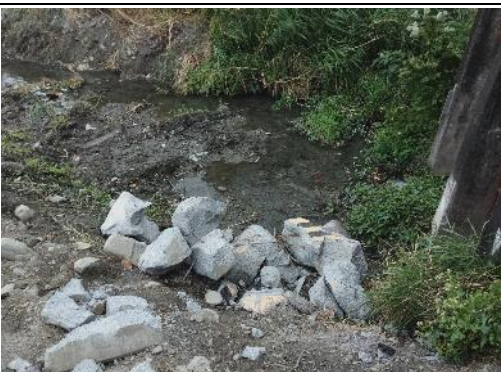
| 說明：工地現況 | 說明：工地現況 |

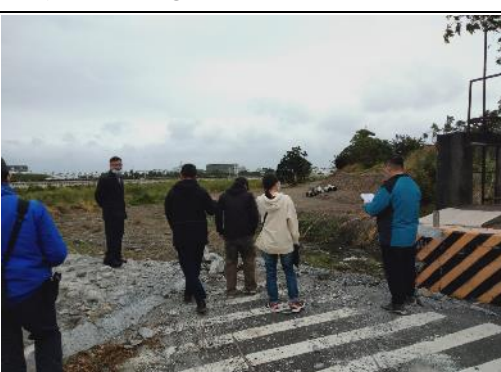
| 說明：工地現況 | 說明：工程施作動線討論 |

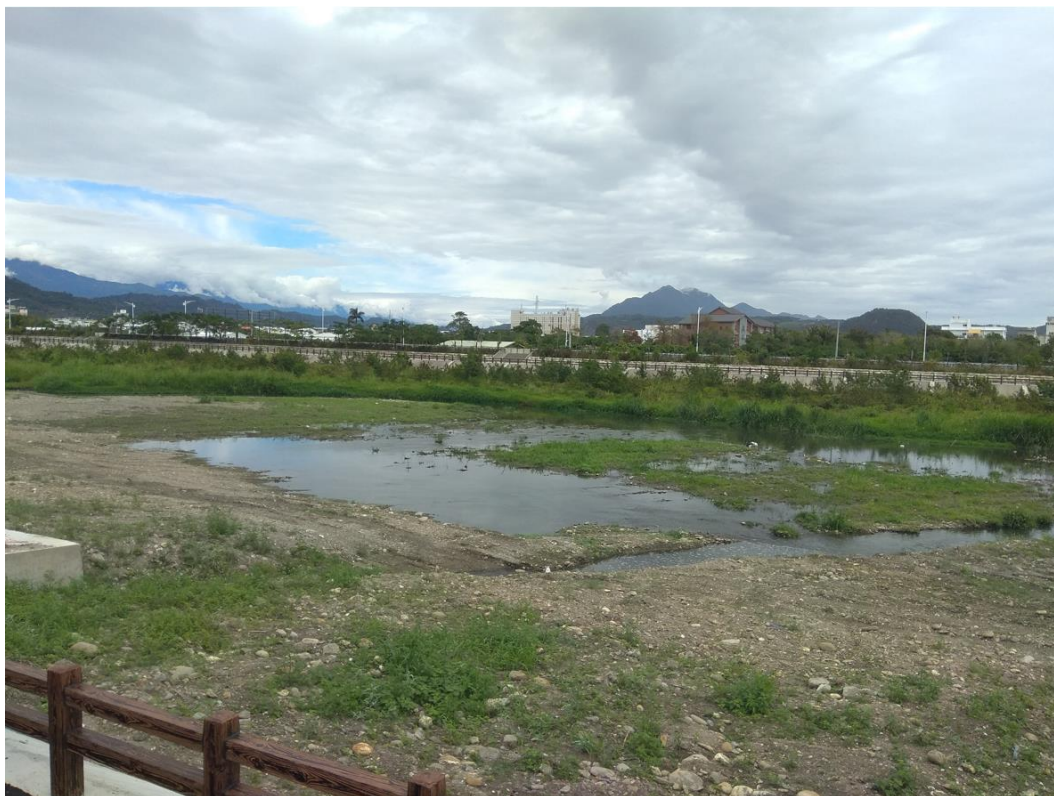
說明：卑右三生態池連通太平溪箱涵排水狀況

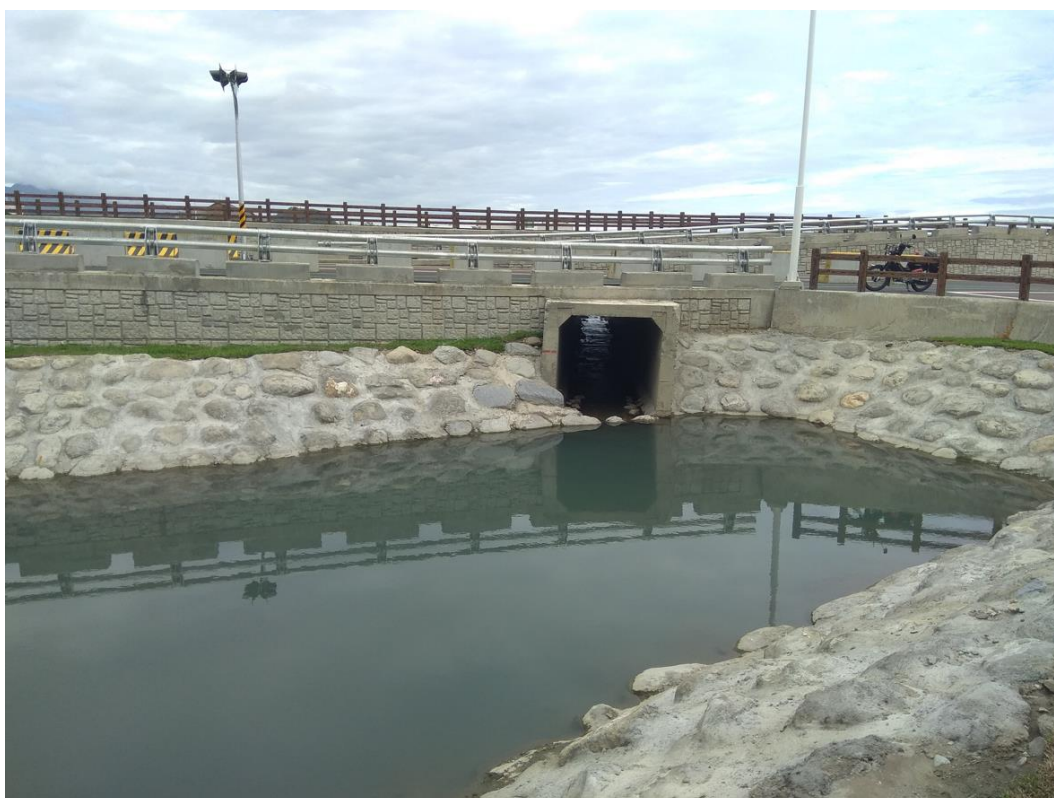
說明：卑右三生態池連通太平溪箱涵狀況

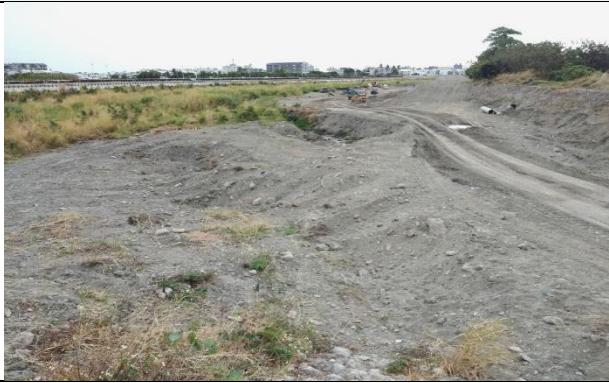
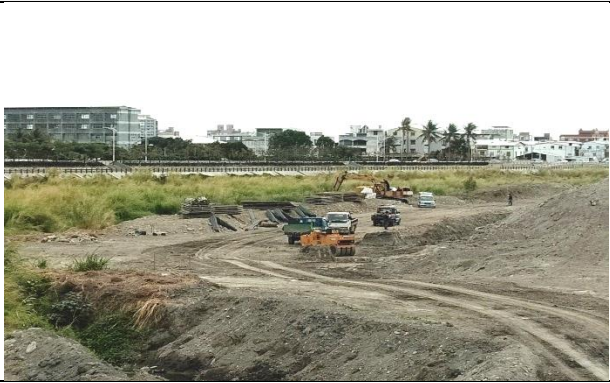
| 工程基本資料 | | | | | |
|---|---|---|---|---|---|
| 說明：工區上游現況 | | | 說明：工區上游現況 | | |

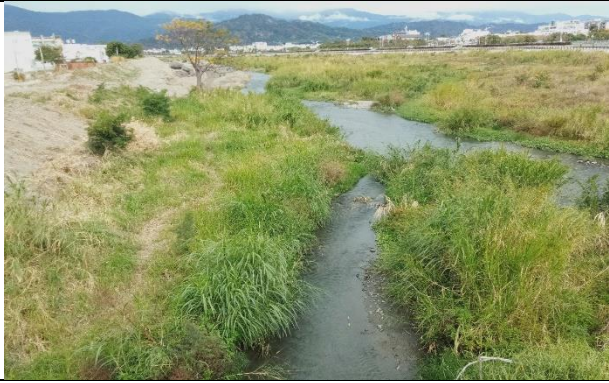
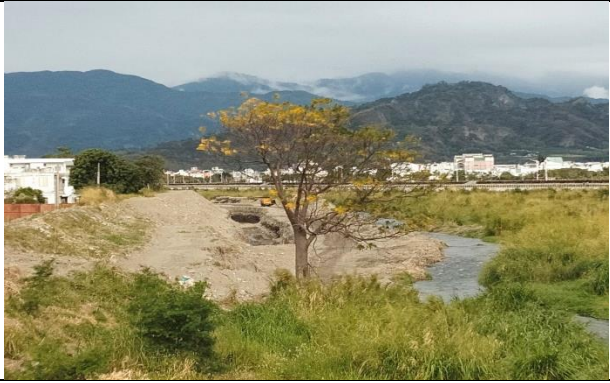
| 工程基本資料 | | | | | |
|---|---|---|---|---|---|
| 說明：工區下游河道現況 | | | 說明：工區下游河道現況 | | |

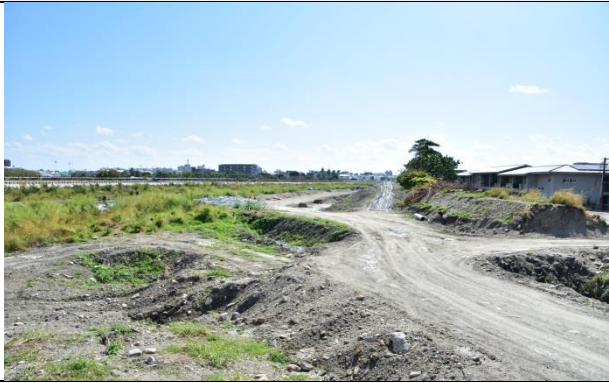
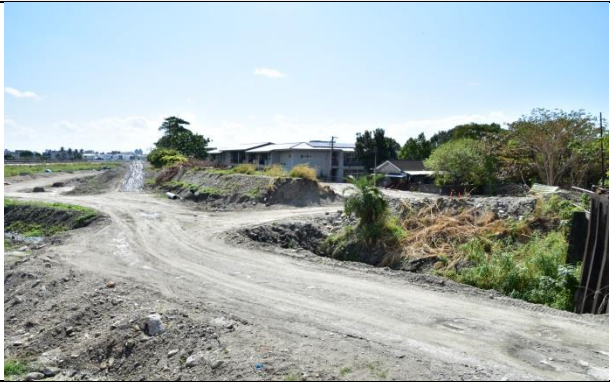
| 工程基本資料 | | | | | |
|---|---|---|---|---|---|
| 說明：工區上游現況 | | | 說明：工區上游現況(光明國小後側) | | |

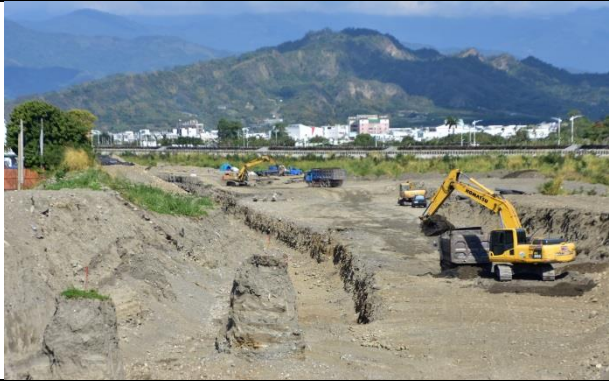
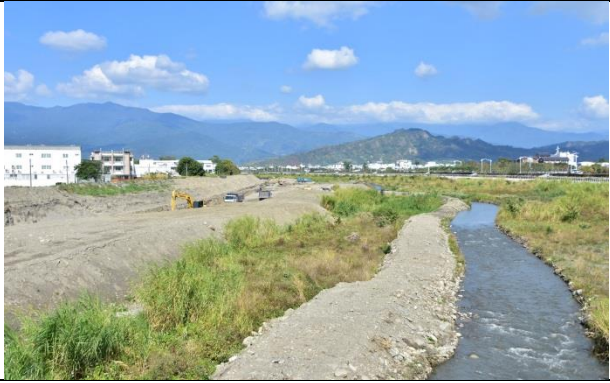
| 工程基本資料 | | | | | |
|---|---|---|---|---|---|
| 說明：工區下游河道現況 | | | 說明：工區下游河道現況 | | |

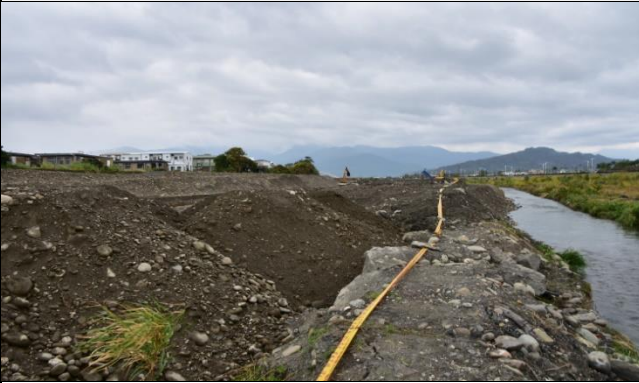
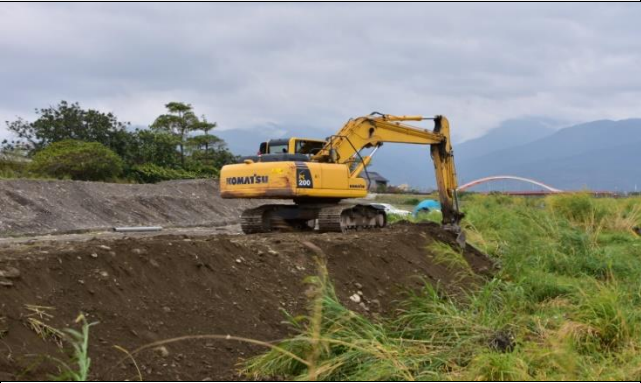
| 工程基本資料 | | | | |
|---|---|---|---|---|
| 說明：工區上游現況 | | 說明：工區上游現況 | | |

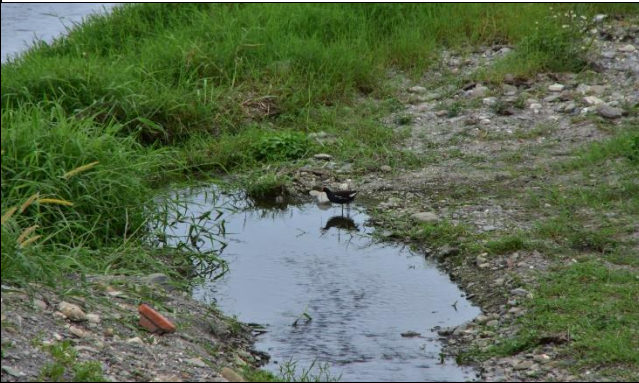
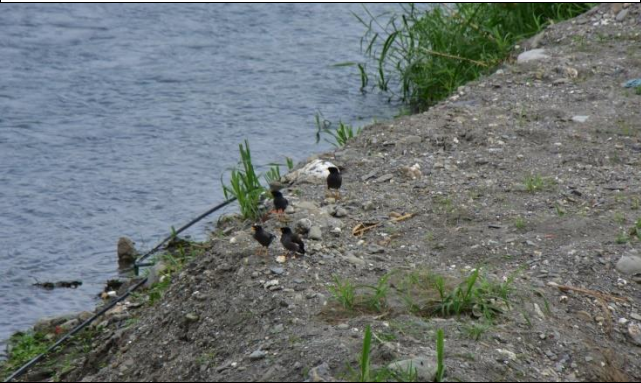
| 工程基本資料 | | | | |
|---|---|---|---|---|
| 說明：生態避難區現況 | | 說明：生態避難區現況 | | |

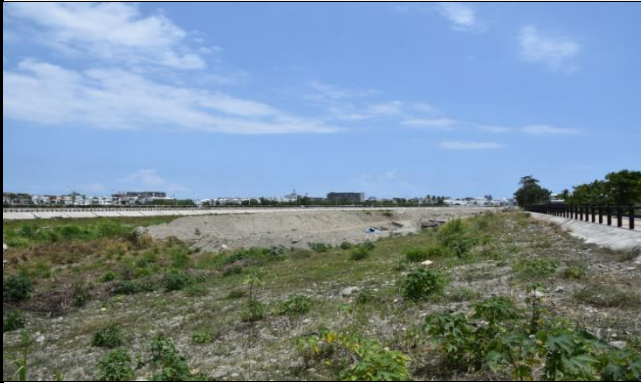
| 工程基本資料 | | | | | |
|---|---|---|---|---|--|
| 說明：工區上游現況 | | | 說明：生態避難空間發現紅冠水雞 | | |

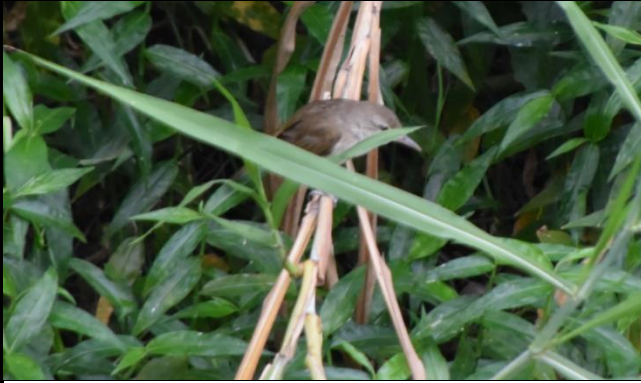
| 工程基本資料 | | | | | |
|---|---|---|---|---|--|
| 說明：生態避難空間發現東方大葦鶯 | | | 說明：生態避難空間發現白腹秧雞 | | |

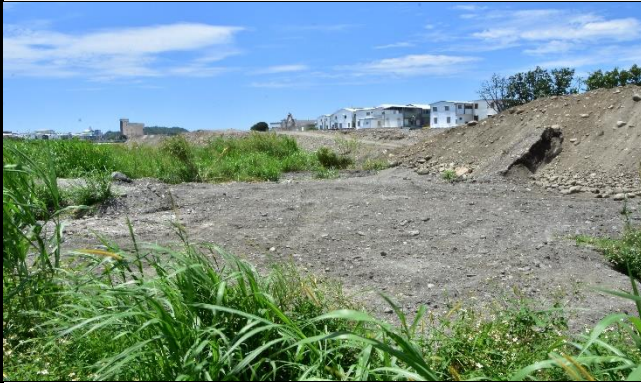
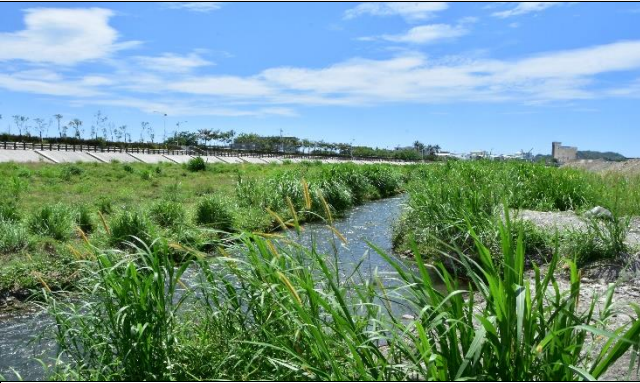
| 工程基本資料 | | | | |
|---|---|---|---|---|
| 說明：工區上游現況 | | 說明：工區上游現況(光明國小後側) | | |

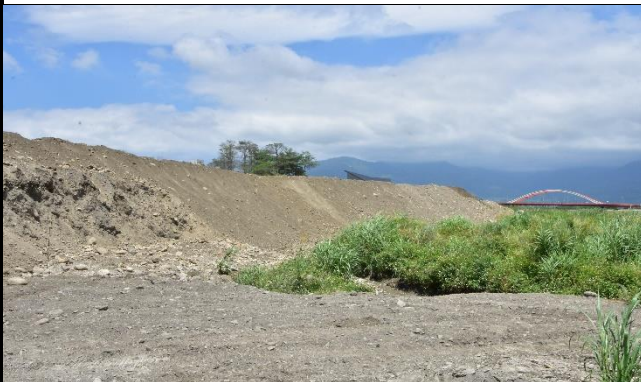
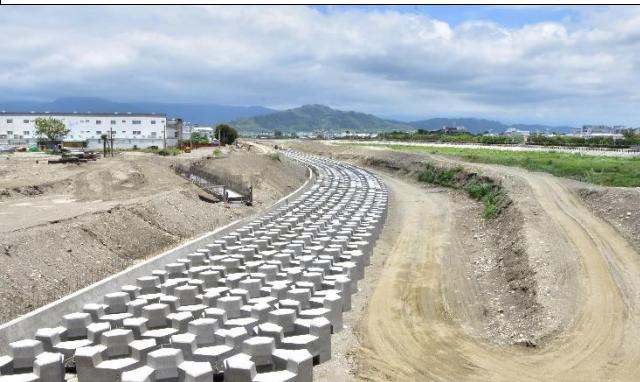
| 工程基本資料 | | | | |
|---|---|---|---|---|
| 說明：工區下游河道現況 | | 說明：工區下游河道現況 | | |

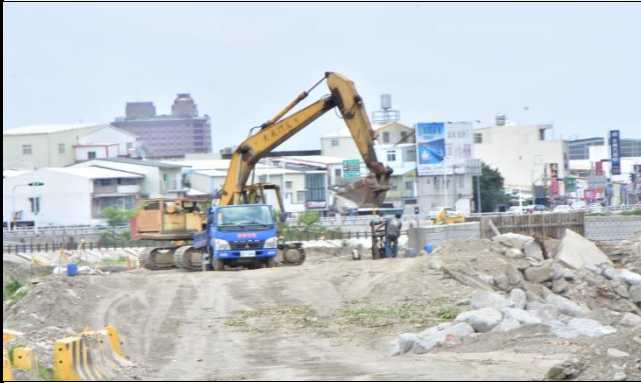
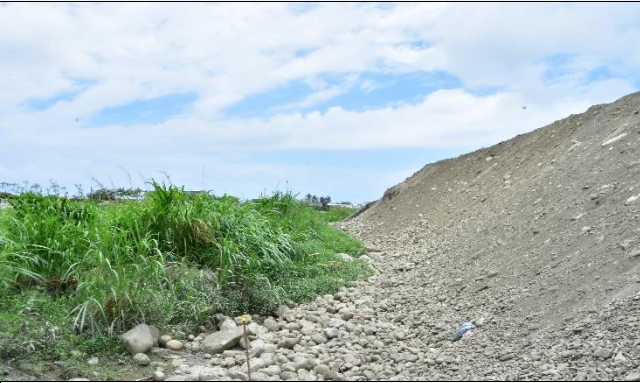
| 工程基本資料 | | | | |
|---|---|---|---|---|
| 說明：工區上游現況 | | 說明：工區上游現況 | | |

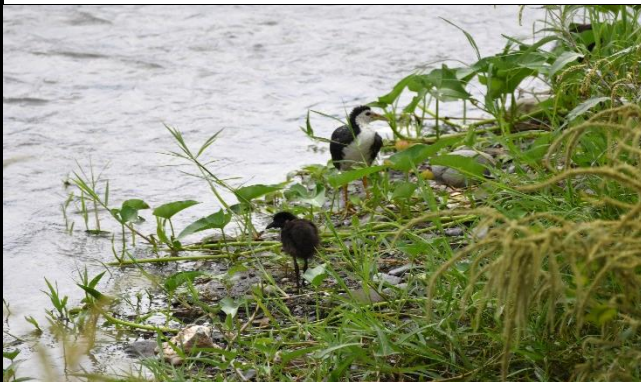
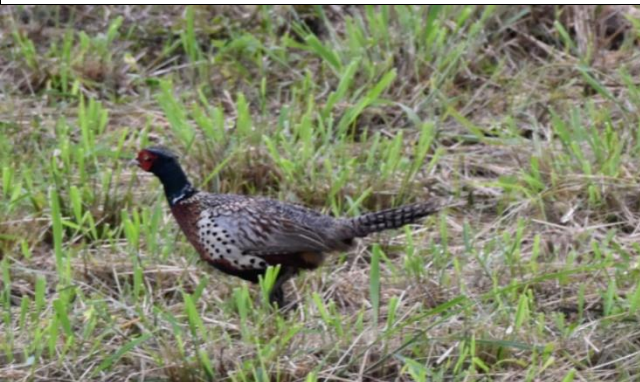
| 工程基本資料 | | | | |
|---|---|---|---|---|
| 說明：下游生物避難空間 | | 說明：下游生物避難空間 | | |
| 1. 將水體導離工程區域範圍。<br>2. 於下游生物避難空間發現白腹秧雞及其雛鳥。<br>3. 於下游生物避難空間發現環頸雉。 | | | | |

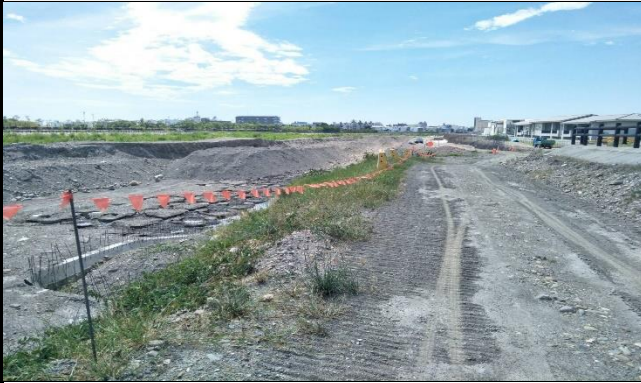
| 工程基本資料 | | | | |
|---|---|---|---|---|
| 說明：工區上游現況 | | 說明：馬蘭橋周邊工程 | | |
| 1. 工程上游區用紅色旗子標註車道邊緣。<br>2. 馬蘭橋旁排水溝回填作業完成。<br>3. 工區內觀察到白尾八哥及小環頸鵲活動。 | | | | |

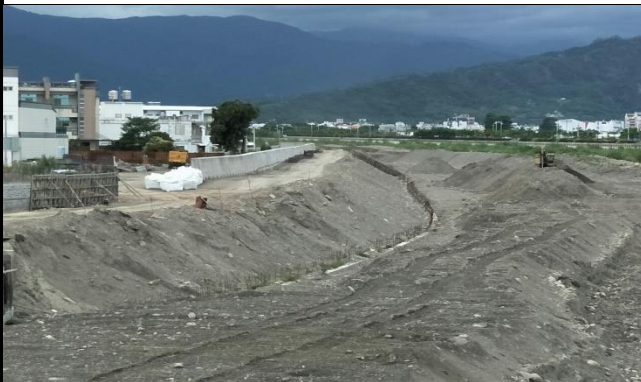
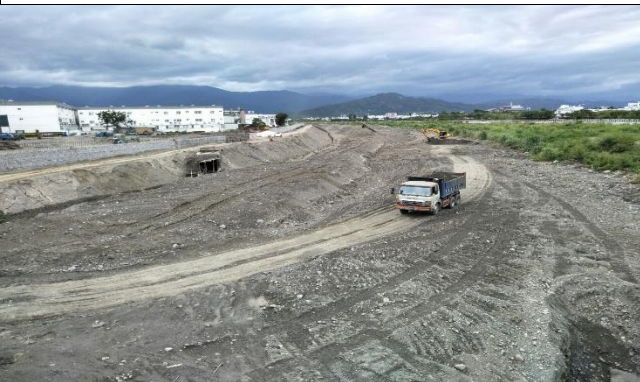
| 工程基本資料 | | | | |
|---|---|---|---|---|
| 說明：工區下游河道現況 | | 說明：工區下游河道現況 | | |

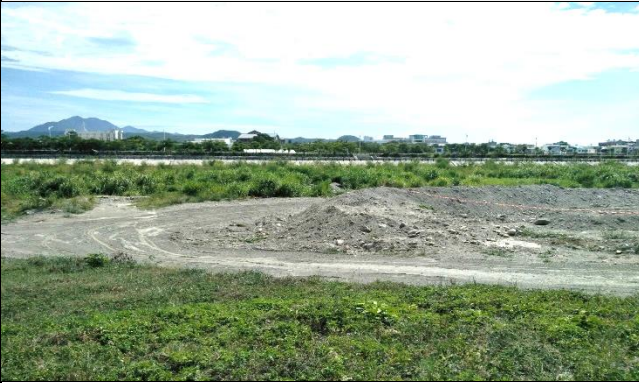
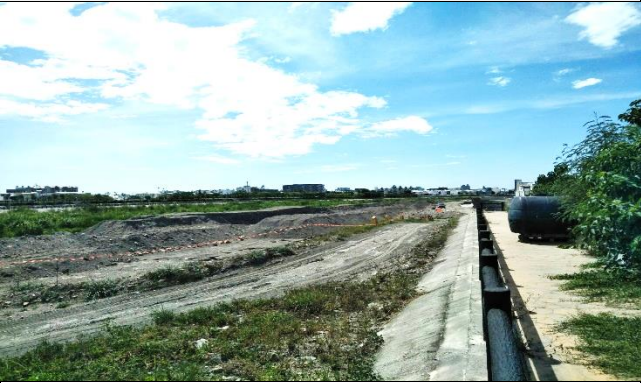
| 工程基本資料 | | | | | |
|---|---|---|---|---|--|
| 說明：工區上游現況 | | | 說明：工區上游現況(光明國小後側) | | |
| 1. 工程上游區用紅色旗子標註車道邊緣。<br>2. 馬蘭橋下游河道植生密布。 | | | | | |

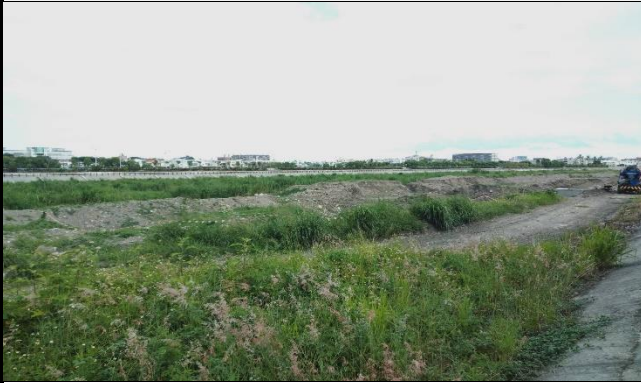
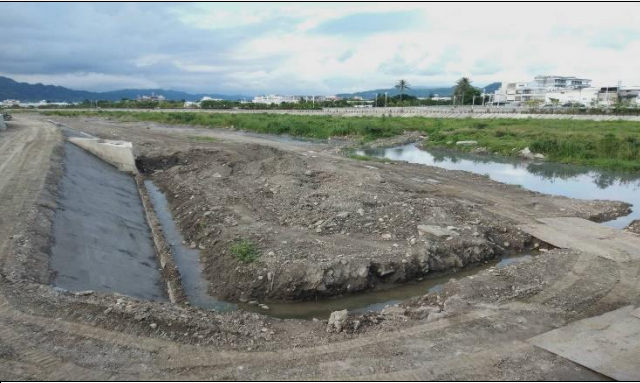
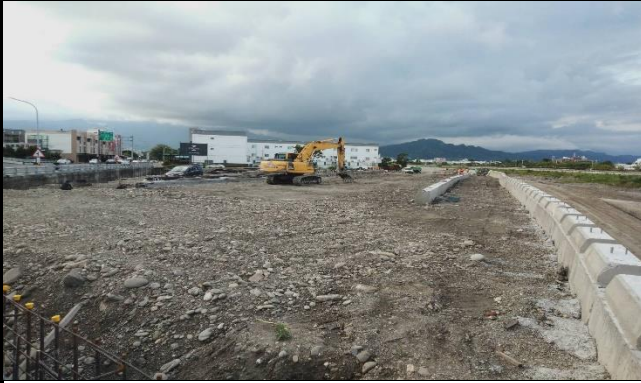
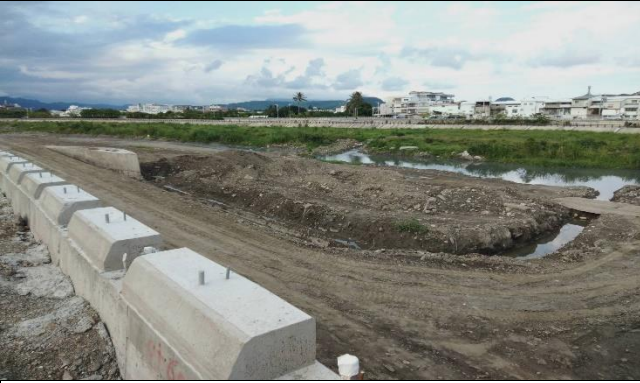
| 工程基本資料 | | | | | |
|---|---|---|---|---|--|
| 說明：工區上游現況 | | | 說明：工區下游現況 | | |
| 說明：工區下游現況 | | | 說明：工區下游現況 | | |
| 1. 工區上游植被已逐漸回復。<br>2. 馬蘭橋上游右岸水防道路正進行鋪設。 | | | | | |

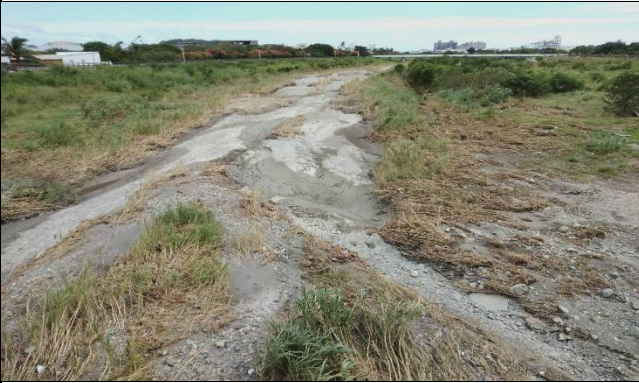
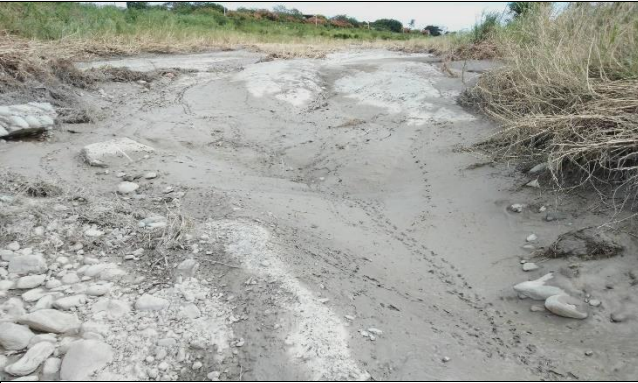
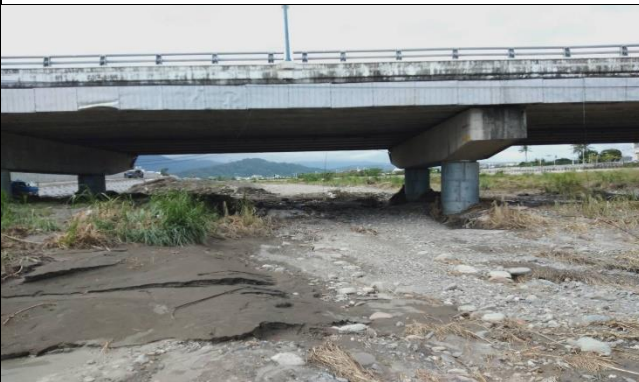
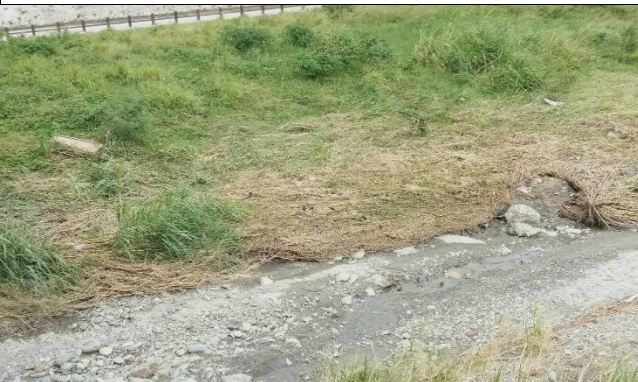
| 工程基本資料 | | | | | |
|---|---|---|---|---|--|
| 說明：工區下游現況 | | | 說明：工區下游現況 | | |
| 說明：工區下游河道現況 | | | 說明：工區下游河道現況 | | |
| 1. 受颱風影響，工區河床及生物避難空間呈乾涸狀況。<br>2. 白尾八哥於河床及河岸活動。 | | | | | |

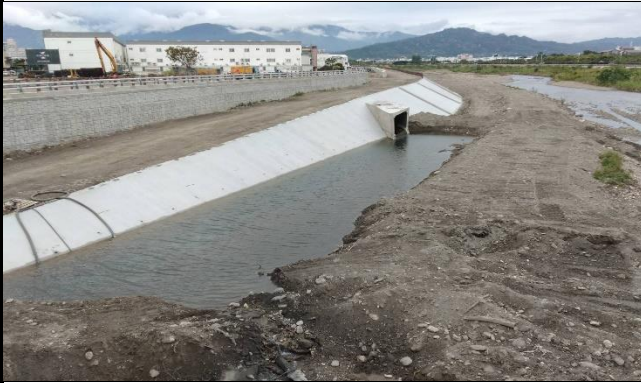
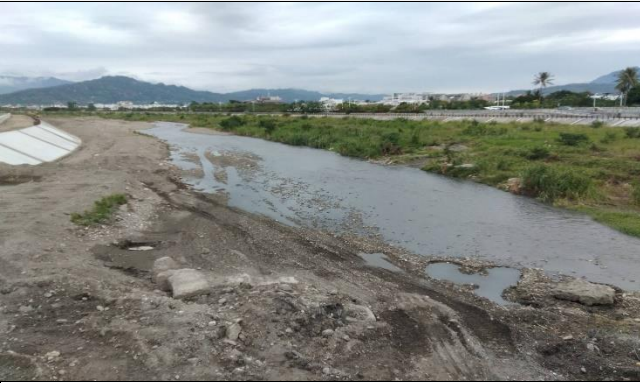
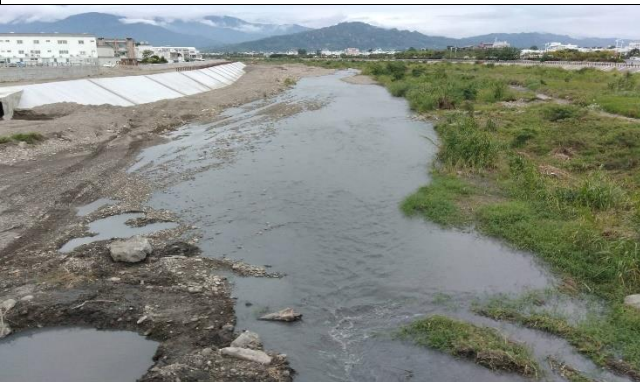
| 工程基本資料 | | | | | |
|---|---|---|---|---|--|
| 說明：工區下游現況 | | | 說明：工區下游河道現況 | | |
| 說明：既有河道水流已改道 | | | 說明：工區下游河道現況 | | |

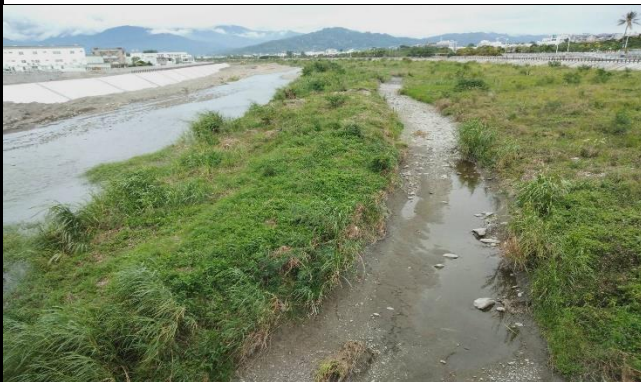
| 工程基本資料 | | | | | |
|---|---|---|---|---|--|
| 1. 主河道於颱風影響後已改道。<br>2. 河道植被逐漸回復。<br>3. 觀察到鳥類有斑文鳥、小白鷺及白尾八哥。 | | | | | |

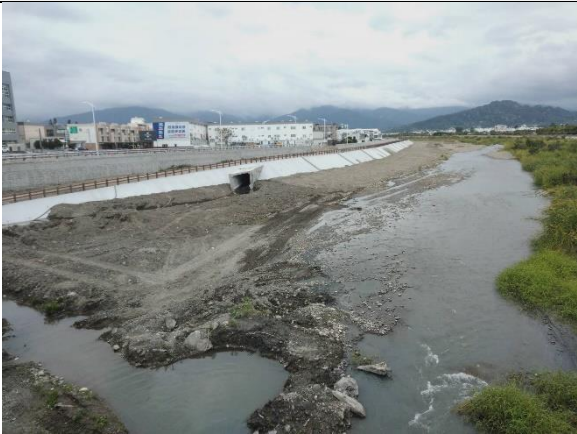
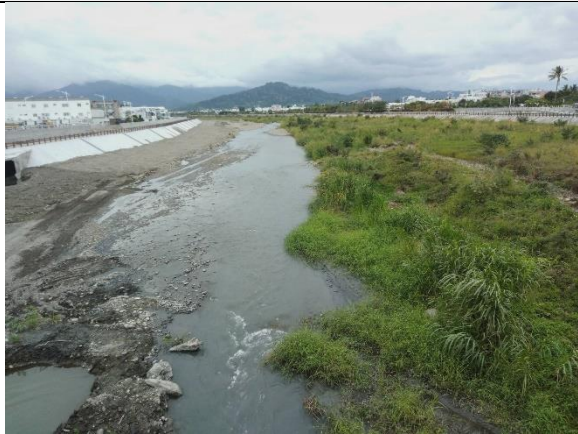
| 工程基本資料 | | | | |
|---|---|---|---|---|
| 說明：工區下游河道現況 | | 說明：工區下游河道現況 | | |
| 1. 工區下游堤防混凝土坡面施作已近完成。<br>2. 左岸河道植被回復狀況良好。<br>3. 工區下游觀察到烏頭翁、藍磯鶇活動。<br>4. 生物臨時避難空間觀察到環頸雉、紅冠水雞、白尾八哥活動。 | | | | |

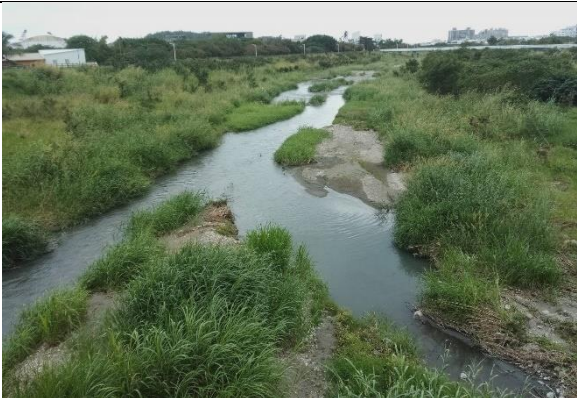
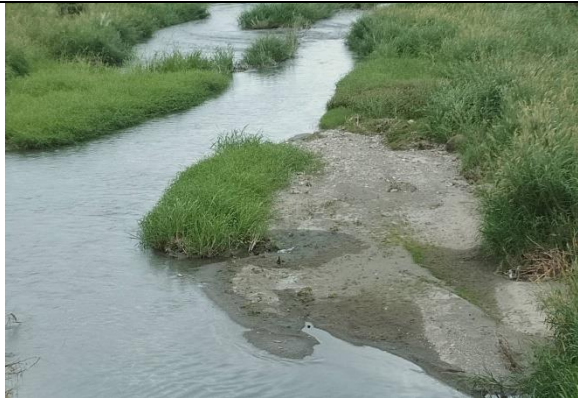
| 工程基本資料 | | | | |
|---|---|---|---|---|
| 說明：生物臨時避難空間現況 | | 說明：生物臨時避難空間現況 | | |

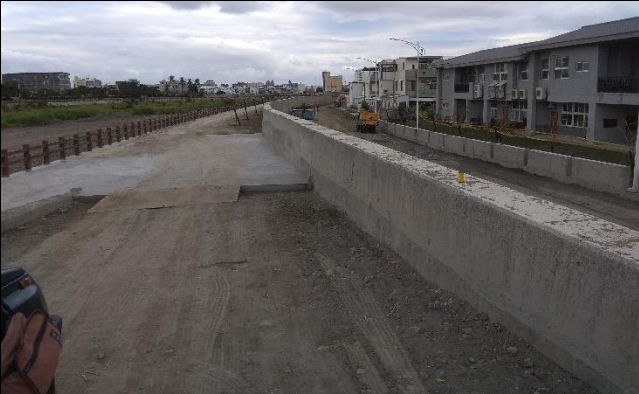
| 工程基本資料 | | | | |
|---|---|---|---|---|
| 說明：上游堤頂步道及防汛道路施作情形 | | 說明：上游工區河道狀況 | | |
| 1. 防汛道路與堤頂步道進行鋪設中，步道旁已種植樹木。<br>2. 上游工區河道植被有些許恢復，多為外來種植物，如大花咸豐草、象草、銀合歡等，另發現白苦柱、毛蓼等原生種植物。<br>3. 生態池與連通箱涵(生態廊道)施作中。 | | | | |

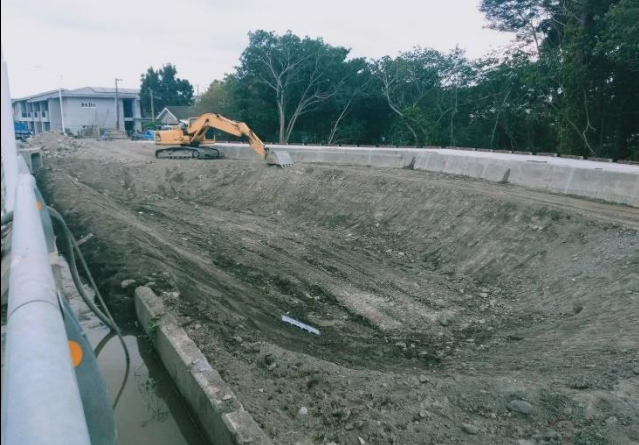
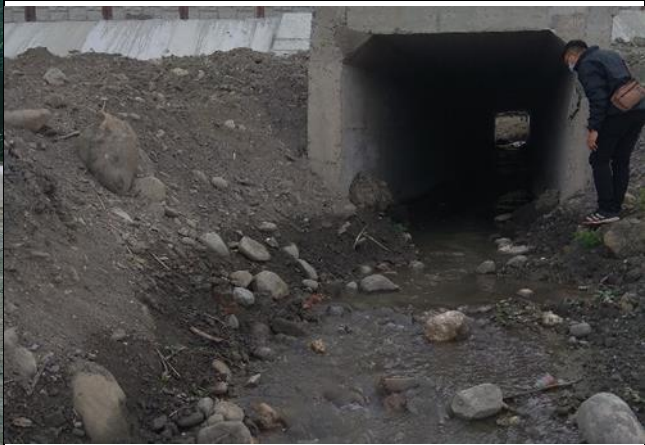
| 工程基本資料 | | | | |
|---|---|---|---|---|
| 說明：生態池施作情形 | | 說明：生態池箱涵施作情形 | | |

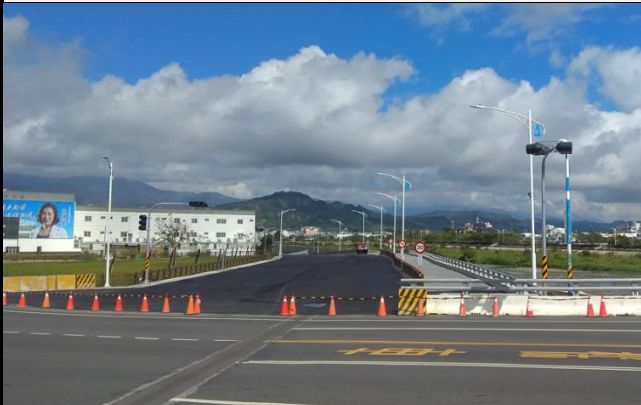
| 工程基本資料 | | | | |
|---|---|---|---|---|
| 說明：馬蘭橋頭防汛道路 AC 鋪設完成 | | 說明：生物臨時避難空間現況 | | |
| 1. 馬蘭橋下游河岸發現白尾八哥活動，河面上有花嘴鴨活動，植被生長情況良好。<br>2. 馬蘭橋頭防汛道路 ac 鋪設工程已接近完成，光明國小後進行鋪設中。<br>3. 堤防已近完工，河岸覆土完成。<br>4. 生態池已接近完工。 | | | | |

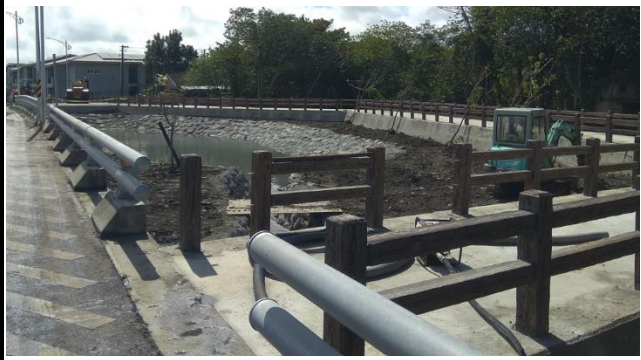
| 工程基本資料 | | | | |
|---|---|---|---|---|
| 說明：生態池施作情形 | | 說明：下游堤防施作情形 | | |

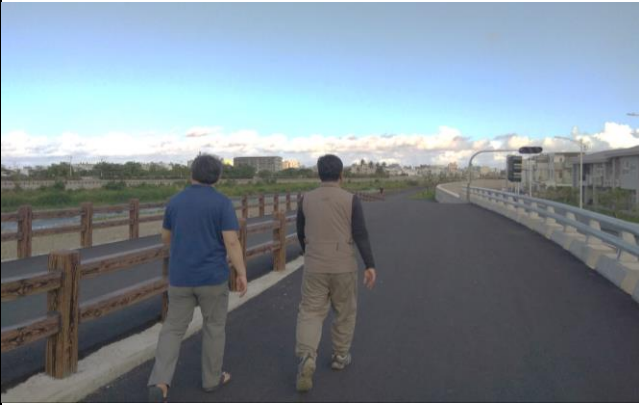
| 工程基本資料 | | | | |
|---|---|---|---|---|
| 說明：堤頂步道施作完成。 | | 說明：河岸已有先驅植物進入 | | |

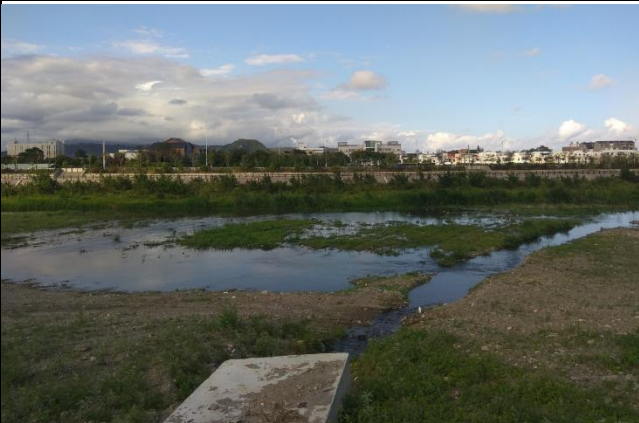
| 工程基本資料 | | | | |
|---|---|---|---|---|
| 說明：溪流水量充足，棲地形態多元。 | | 說明：生態池施作完成，有斑龜、魚類活動。 | | |

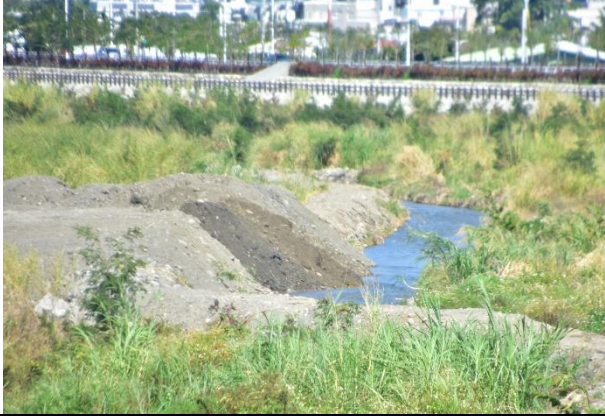
| 1 | 2 |

| 日期：2021/02/20<br>說明：傾倒土方滑落至河道中 | 日期：2021/02/20<br>說明：土方放置現況 |

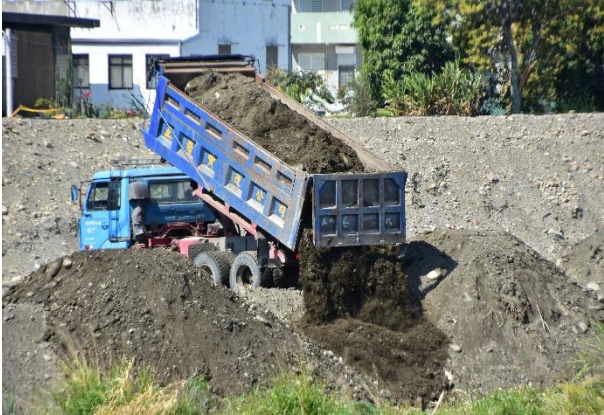
| 3 | 4 |

| 日期：2021/02/20<br>說明：土方傾倒現況 | 日期：2021/02/20<br>說明：土方搬運現況 |

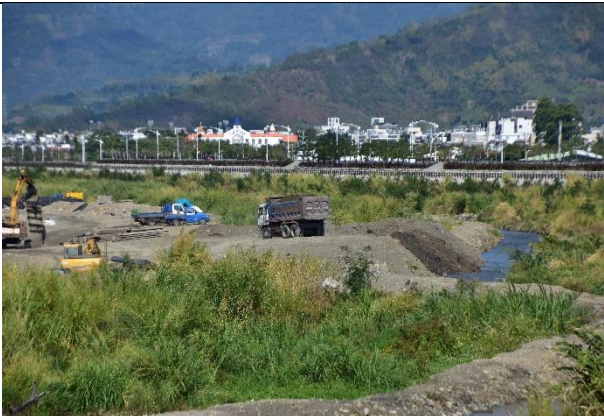
| 5 | 6 |

| 日期：2021/02/20<br>說明：土方傾倒現況 | 日期：2021/02/20<br>說明：土方傾倒現場 |

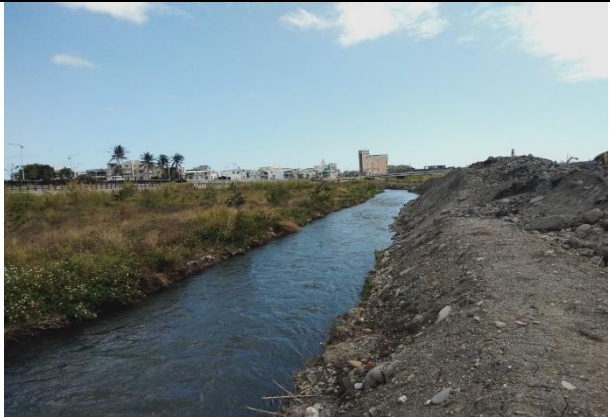
| 1 | 2 |

| 日期：2021/02/22<br>說明：清除滑落河道中之土砂 | 日期：2021/02/22<br>說明：土方傾倒現場 |

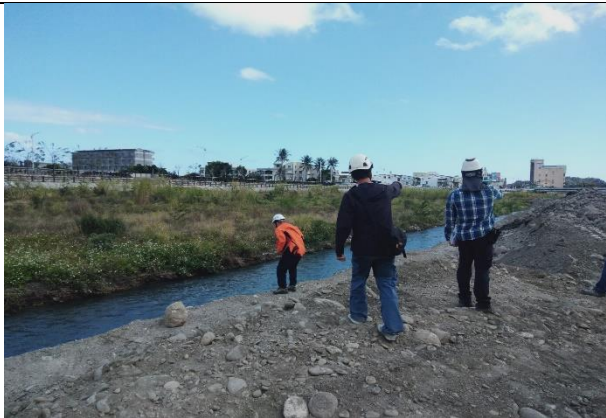
| 5 | 6 |

| 日期：2021/02/22<br>說明：說明土方傾倒現況 | 日期：2021/02/22<br>說明：土方傾倒現場 |

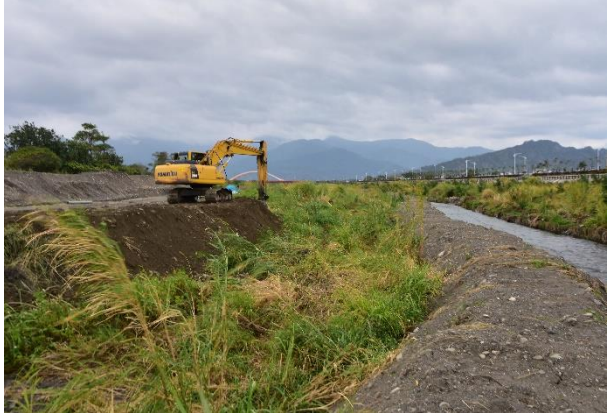
| 1 | 2 |

| 日期：2021/02/23<br>說明：土方堆置於警示帶內側 | 日期：2021/02/23<br>說明：土方傾到後由怪手整平 |

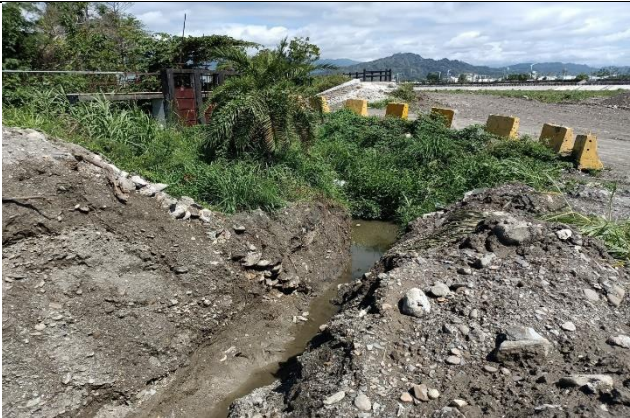
| 5 | 6 |

| 異常狀況說<br>明 | 1. 河道阻斷未通知生態團隊確認施作現場是否有需要保護對象(龜、鰲、魚類、鳥類、植物等)與協助生物移置。<br>2. 支流水源阻斷後僅於上游處以土堆阻隔，下游處仍為開方式，土堆滑落造成水體混濁。<br>3. 均一鄰近工區之排水處改道位置異常(遠離主河道、無排水口、後端高於進水口)，造成水流減緩與積淤。<br>4. 河道內發現大量垃圾。 | 解決對策 | 1. 日後凡影響河道之工程，請於工程施作前通知生態檢核團隊到場，以協助落實辦理生態保育對策。<br>2. 請施工單位將支流下游開口處一併組閣，避免泥水流出造成主河道汙染。<br>3. 排水處出口原銜接主河道水域，為龜鰲類及魚苗進出緩流區覓食休憩路徑，請施工單位恢復既有生態功能。<br>4. 請廠商協助環境整潔，避免垃圾流入河道，阻礙水流造成水體汙染，且勿就地掩埋及焚燒，造成土壤與空氣汙染。 |

| 日期：2021/05/06<br>說明：均一後側排水 改道 | 日期：2021/05/06<br>說明：排水溝後端較高(無排水口) |

| 複查者 | 陳俊翰/生態檢核人員 | 複查日期 | 110 年 05 月 10 日 |
|---|---|---|---|
| 複查結果及<br>應採行動 | 1. 日後有影響河道工程會事先通知生態檢核團隊。<br>2. 支流水源已將前後封填全段阻隔，避免影響水體流入土方堆置區造成混濁。<br>3. 均一鄰近工區之排水處改道位置異常(遠離主河道、無排水口、後端高於進水口)，造成水流減緩與積淤問題尚未改善，請施工單位研擬水道改善方針。<br>4. 河道內垃圾尚未處理，請施工單位協助清理。 | | |

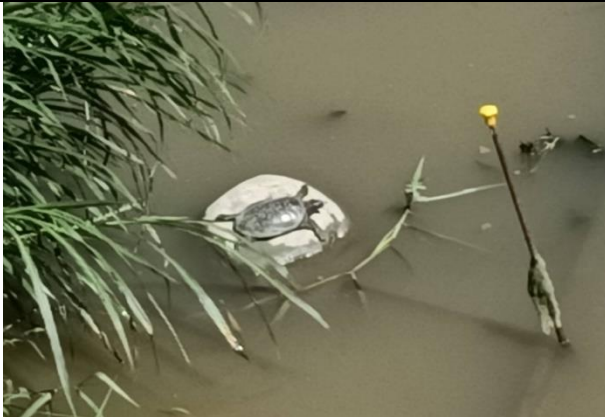
| 7 | 8 |

| 日期：2021/05/06<br>說明：於均一排水處垃圾堆積 | 日期：2021/05/06<br>說明：工地周邊水域生物-鰲 |

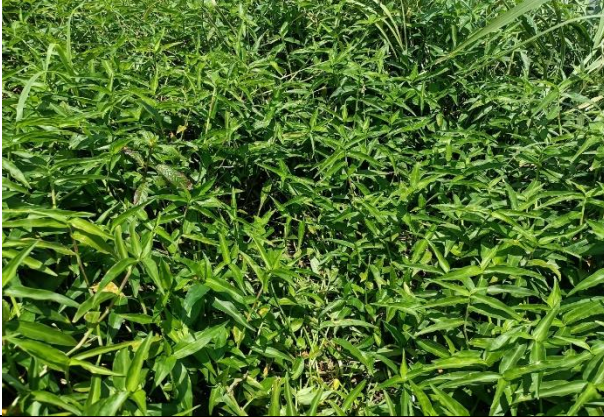
| 9 | 10 |

| 日期：2021/05/06<br>說明：河道兩側植被為兩爬類休憩處(凹陷處為龜類爬行之獸徑) | 日期：2021/05/06<br>說明：工區周邊水域生物-班龜 |
