「全國水環境改善計畫」水環境改善輔導顧問團計畫

生態檢核作業檢討會議

執行單位：明道大學、民享生態調查公司

一、鹿港溪再現計畫-彰化縣鹿港溪排水護岸及水岸景觀環境營造

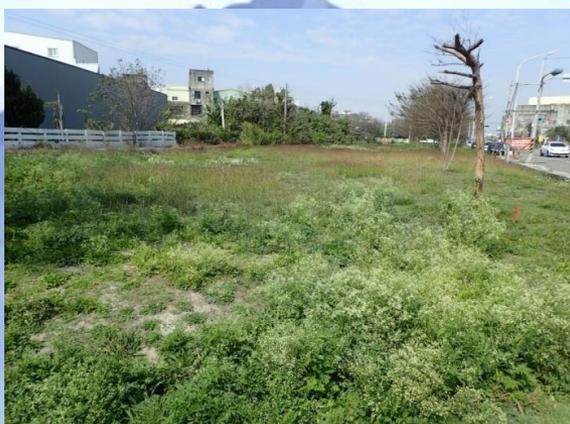
河道旁部分綠地已有外來種銀膠菊入侵

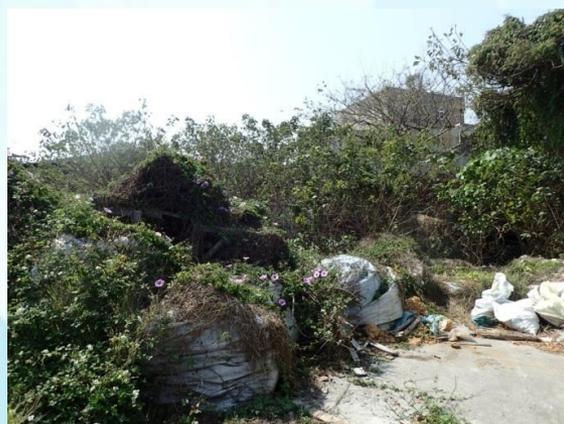
部分空地堆放工廠廢料且已爬滿植物

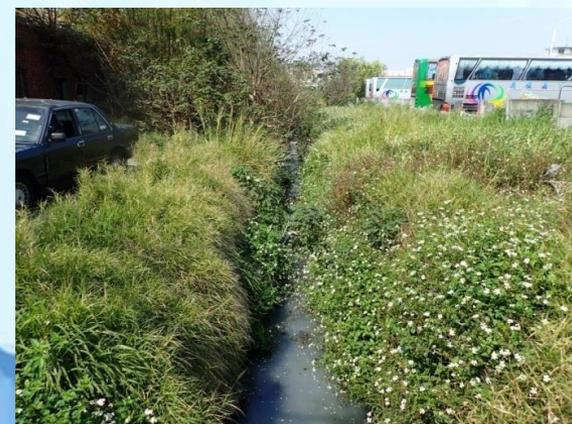
河道兩側雜草叢生，視覺景觀不佳

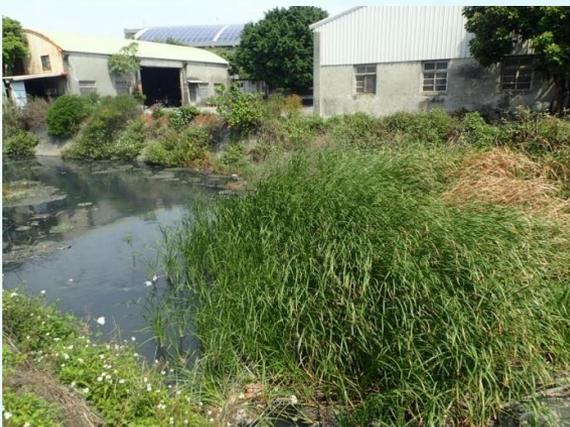
河道草本植物叢生，不利水體流動

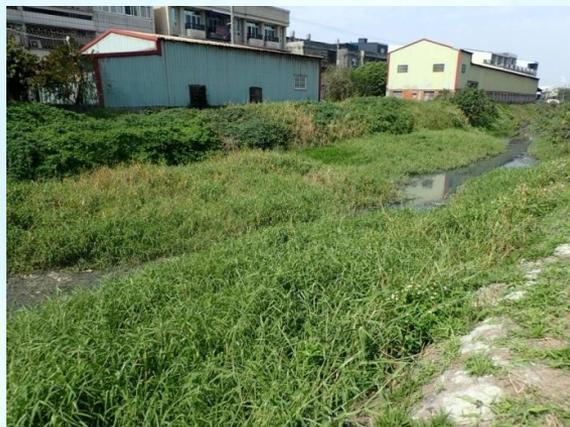
河道草本植物叢生，不利水體流動

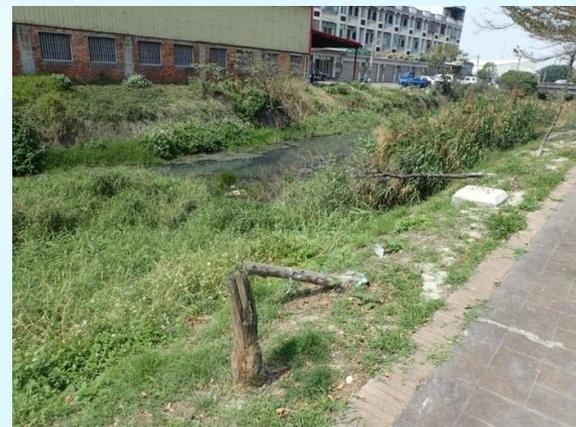
部分河道旁有景觀樹木乾枯未整理

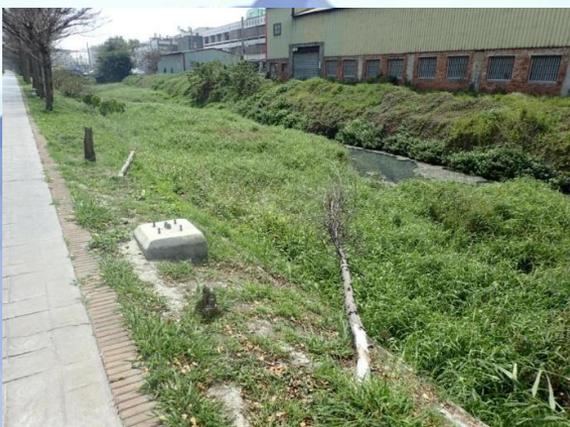
部分河道旁有景觀樹木乾枯未整理

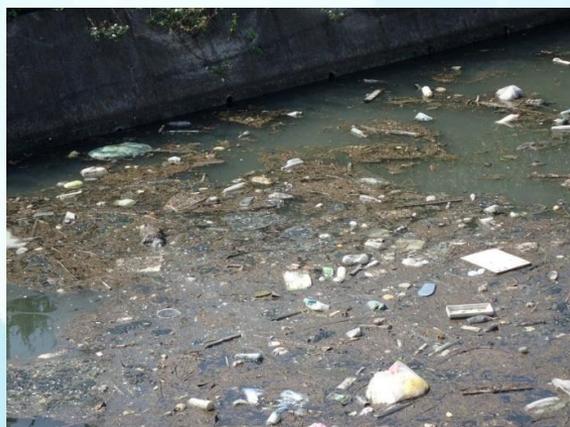
河道漂浮垃圾

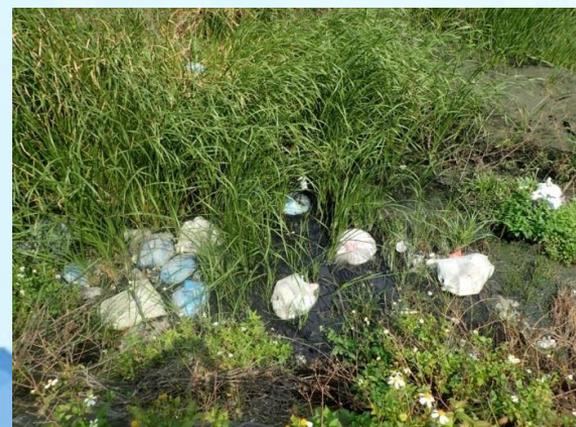
河道上人為棄置垃圾

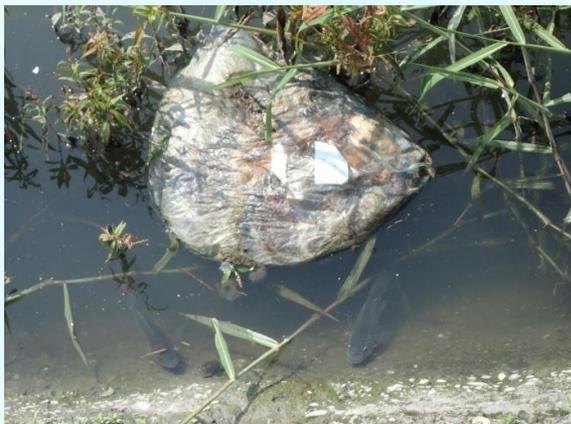
水中多為高耐污外來物種
(雜交尼羅魚、福壽螺)

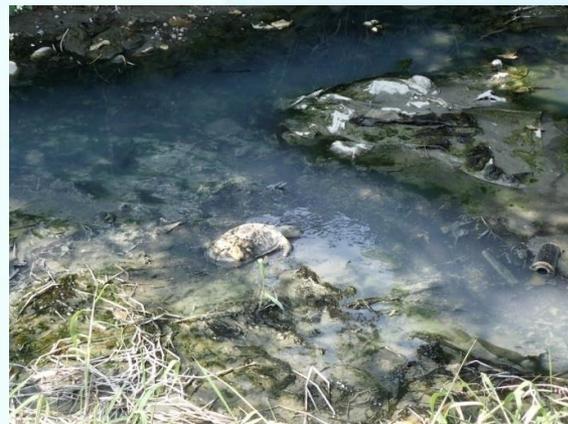
水質惡劣，生物不易存活

計畫範圍河道雖然已是劣化之水域環境，然而為避免造成本段水體並下游出港口的污染，(1)應於工程施作期間(地表開挖或土方處置等作業)，皆須採取適當防護及水保措施，亦應注意物料堆置作業及垃圾之處理，勿使工程廢棄物亂倒或污水淨出場外，造成區外之環境污染。(2)完工後於溪流以人工營造多孔隙環境，增加棲地多樣性。(3)以本土施工法，當一側施工時，將河水繞過，導流避過施工處降低干擾。未來之保育對策應從水質改善及生態棲地多樣化著手，進行水陸域生態環境的復育。

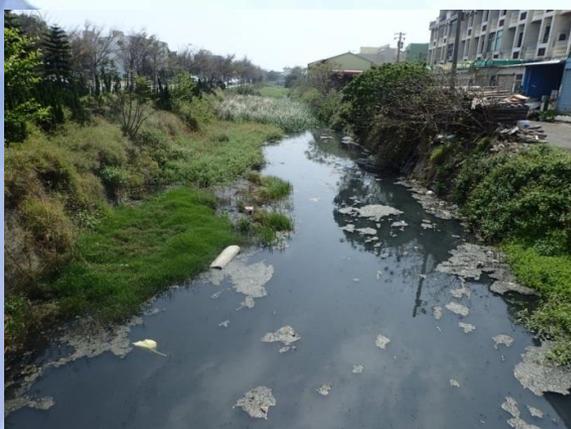
水質惡劣且發散臭味

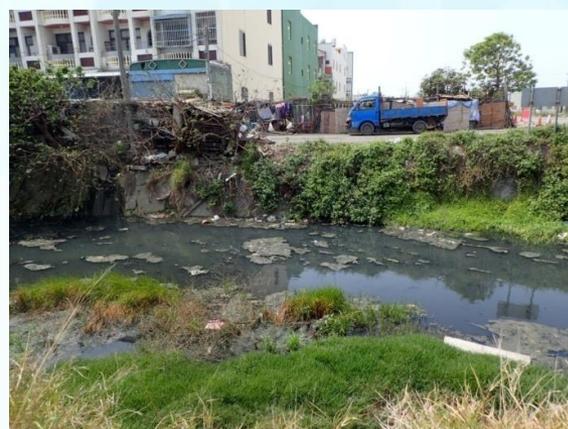
污染多來自兩側的住宅及工廠廢污水

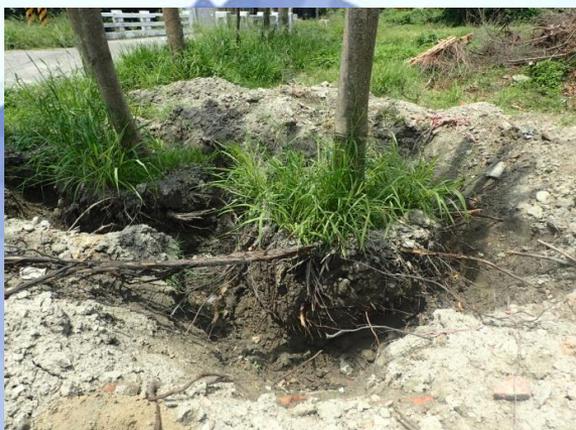
小葉欖仁的根系未做好包覆保護之狀況

針對後續陸域生態環境上的建議保育對策包括：(1)在樹木移植前置作業時應避免有過度修剪或挖傷樹幹及枝條，且移植至假植區的樹木應妥善做好養護管理，以防樹木乾枯或死亡。(2)原地保留之大樹，應先以圍籬或黃色施工示警帶樹木與工程作業區隔離，以防機具或人員不小心破壞之；樹木保護區設置範圍至少為樹木直徑的 12 倍，或至少距離樹幹約 3 至 5 米。(3)未來新種的植栽應選用屬於臺灣原生且適合鹿港當地氣候為優先考量，建議植栽物種有茄苳、雀榕、苦楝、朴樹、水葛、大葉山欖、蒲葵、臺灣海欖、臺灣海欖、棉花根、黑仔、白木木、宜梧、厚葉石斑木、月橘、文殊蘭、射干、土丁桂、海桐、海欖、香蒲。(4)未來新種植栽應以多層性且複層式進行種植，以利吸引不同的鳥類、蝶類等生物。(5)植栽配置設計應考慮樹木在未來所需的成長空間，應適當保持植栽間距或密度，建議工程單位後續應請景觀園藝廠商依據不同的樹種特性提供專業的種植方式與維護管理。(6)未來工程施作時，應避免樹木基部鋪設水泥，以免造成樹木死亡。

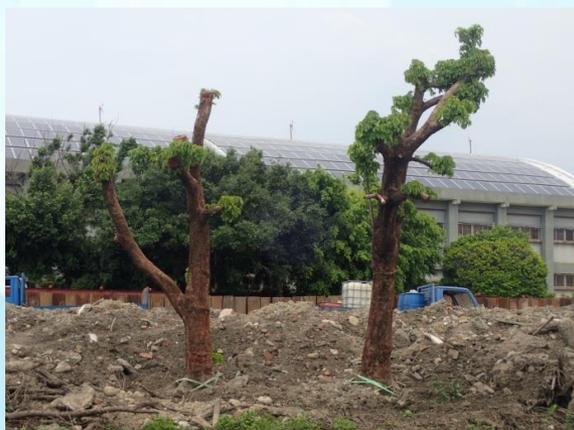
準備移植的茄苳枝幹有修剪過度之狀況

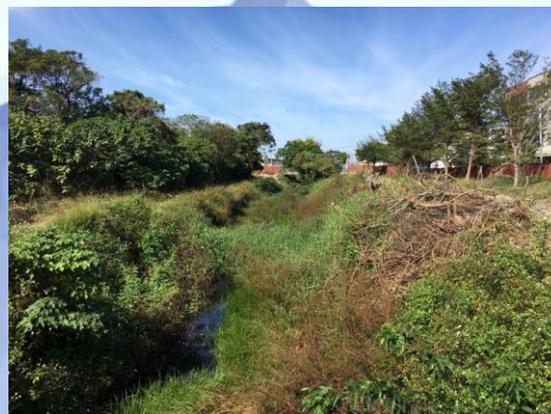
排水護岸及水岸環境營造計畫範圍現況

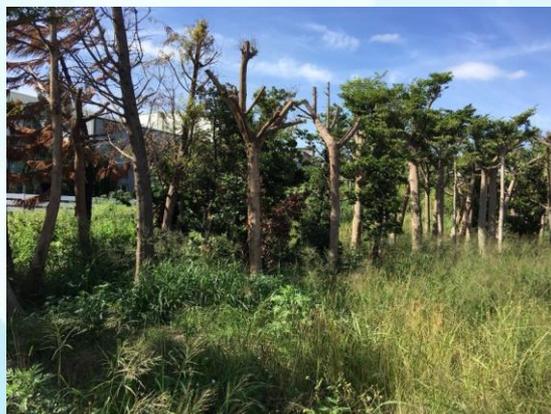
假植區之樹木生長現況

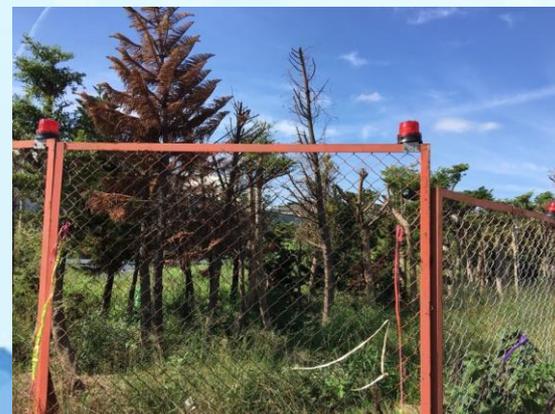
假植區之樹木生長現況

本次(107 年 12 月)於施工期間進行調查時發現，工程計畫範圍內的大部份的景觀樹木(以小葉欖仁為主)，以及建議值得關注的 12 棵大樹名單中之 2 棵茄苳均已移植；另有 4 棵榕樹因生長於河道堤岸而難以進行移植，故僅能以砍除方式處理。另外，針對假植區內樹木進行觀察時發現有部分植栽已枯死或生長不佳，研判應是前端移植作業時將樹木的頂端及枝條修剪過度，移植樹木栽植間距太靠近，樹根可能受機具不小心挖傷等情況所致，建議工程執行單位應定期注意假植區內的樹木生長狀態，並進行相關的改善與維護。

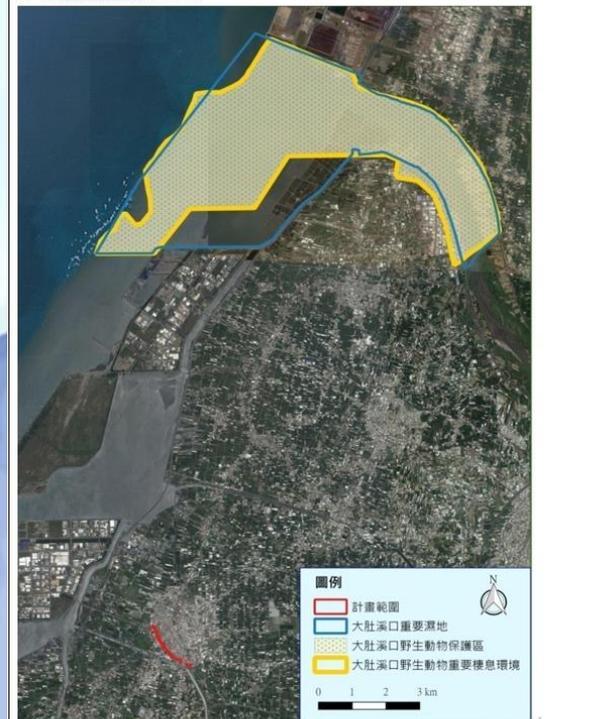
2. 工程範圍套疊生態敏感區圖:

本計畫範圍非位於生態敏感區域上。最鄰近之法定生態敏感區位於本計畫範圍北方，**距約十公**本多，其分別為法定公告的大肚溪口重要濕地(國家級)、大肚溪口野生動物保護區及大肚溪口野生動物重要棲息環境。

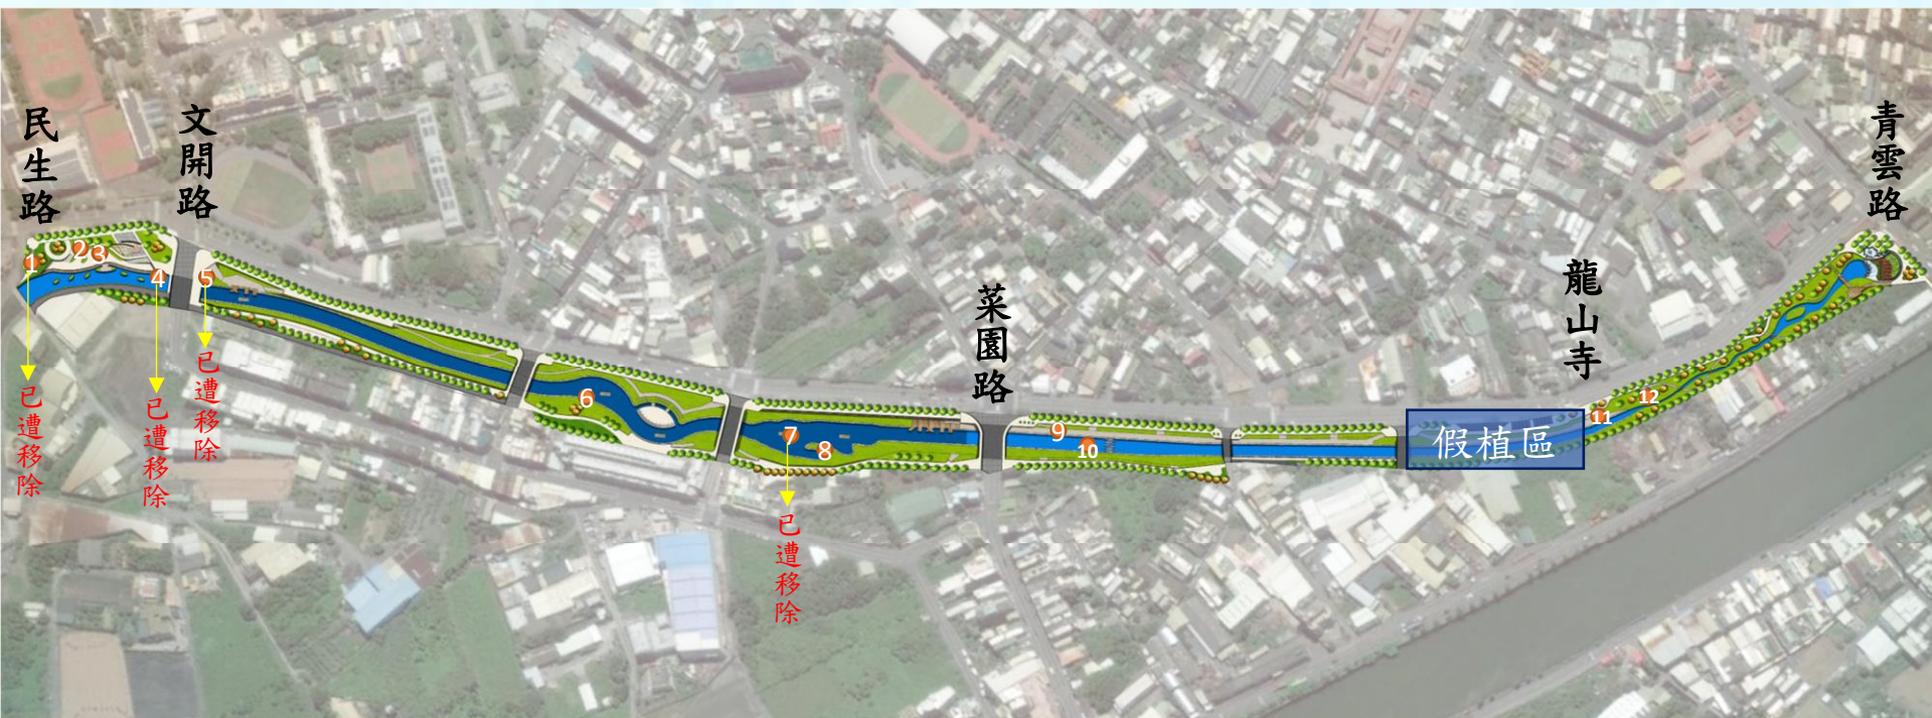
12棵大樹位置示意圖

本計畫範圍內較值得關注的大樹共計 12 棵，目前已有 2 棵茄苳均已完成移植；另有 4 棵榕樹因生長於河道堤岸而難以進行移植，故僅能以砍除方式處理；而其餘 6 棵大樹因尚未進行施工地作業，故仍保留於原地。生態關注區域及大樹位置示意圖請見下頁。

- 計畫範圍內值得保護之12棵大樹為以下示意圖
- 2棵茄苳已完成移植
- 4棵榕樹因生長於河道堤岸而難以進行移植
- 6棵大樹因尚未進行施工整地作業，故仍保留於原地

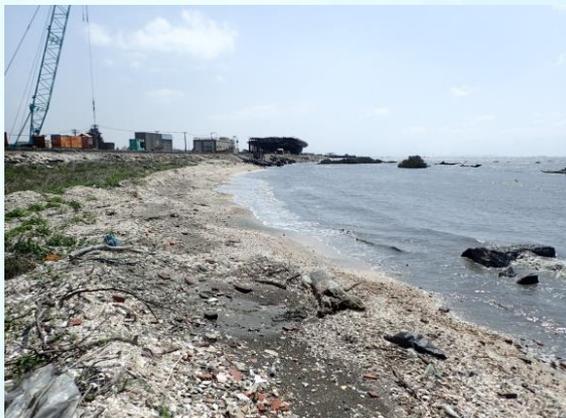
計畫範圍外之蚵殼堆積於潮間帶灘地上

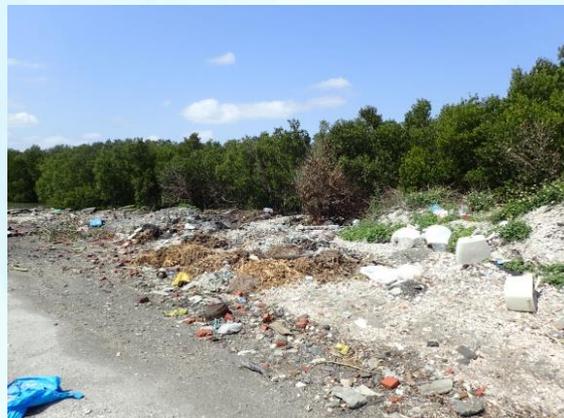
計畫範圍邊緣空地有人為傾倒的垃圾廢棄物

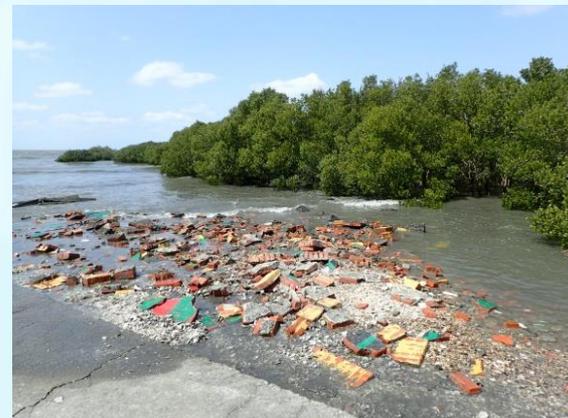
計畫範圍邊緣空地有人為傾倒的建物廢料

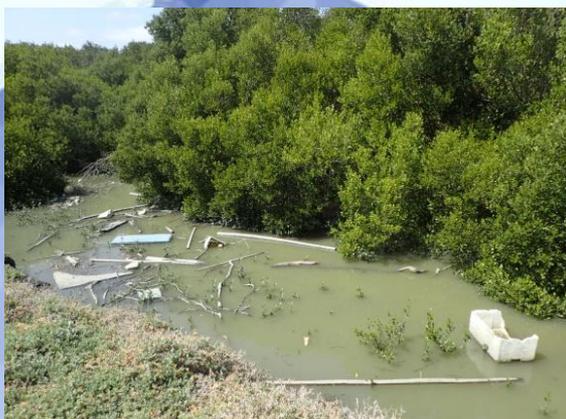
計畫範圍內於漲潮時會有漂浮竹枝及保麗龍

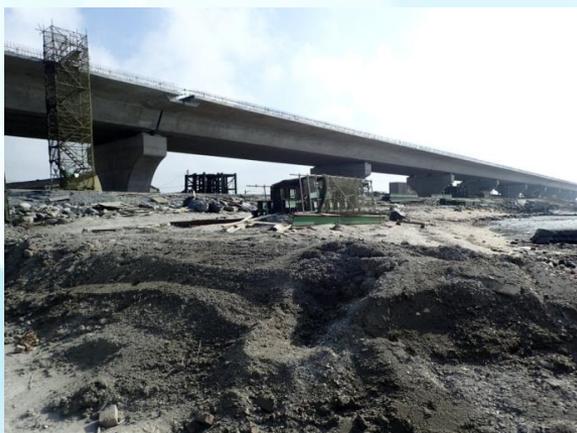
計畫範圍外之潮間帶灘地現況—
堆放有西濱工程的沙石及施工機具

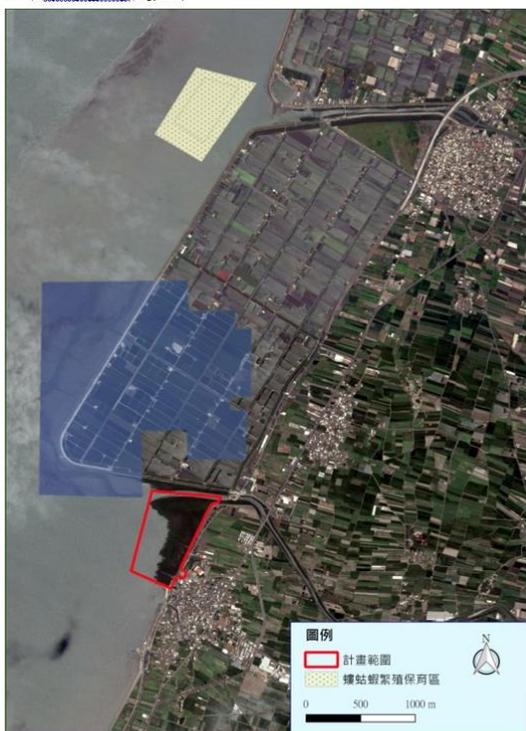
2. 工程範圍案查生態敏感區圖：

本計畫範圍並未位於生態敏感區域上。
但在本計畫範圍北側距離約 2 Km 以上之處有法定公告的王功樓站蝦繁殖保育區。

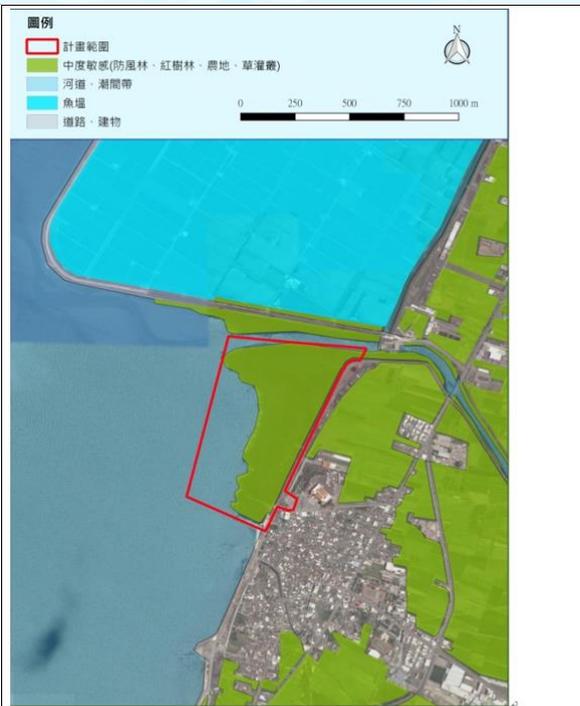
5. 生態關注區域圖說明及繪製：
本計畫範圍內以紅樹林為主的中度敏感區域(綠色區塊)，其次則為潮間帶、道路；而範圍週邊環境大多是人為干擾較頻繁的區域，包括道路、建物、魚塭、農地等。雖然計畫範圍內外生態環境並無發現需列管保護的動植物，但建議未來本計畫改善工程地作時仍應盡量縮小及減輕對當地鳥類生態及潮間帶生物的破壞與干擾，並且須避免有人為污染水域潮間帶的行為。

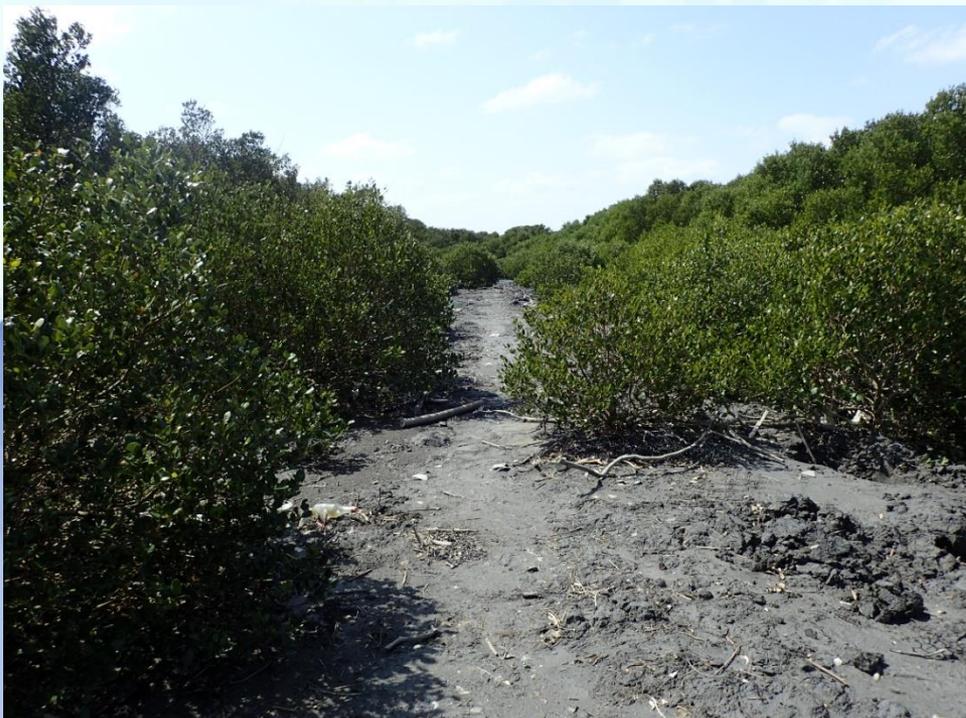
- 紅樹林造成濕地泥化，產生質地細密、保水力強的軟泥，導致底棲生物棲息的地下無法與地面進行空氣交換；細菌消耗大量氧氣，造成灘地缺氧。不利底棲生物生存，也產生防洪及棲地單一化等負面效應（李與施，2004；黃等2012）。

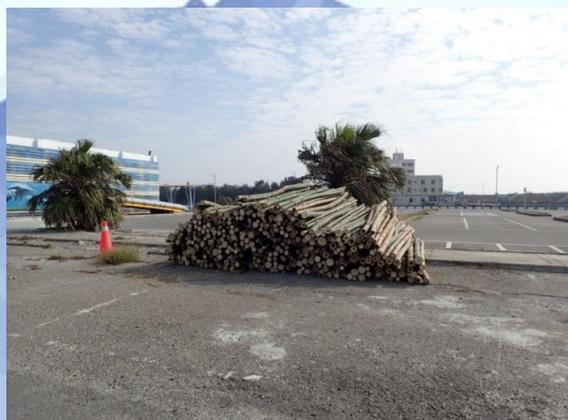
計畫範圍內之停車場堆放蚵棚用的竹枝

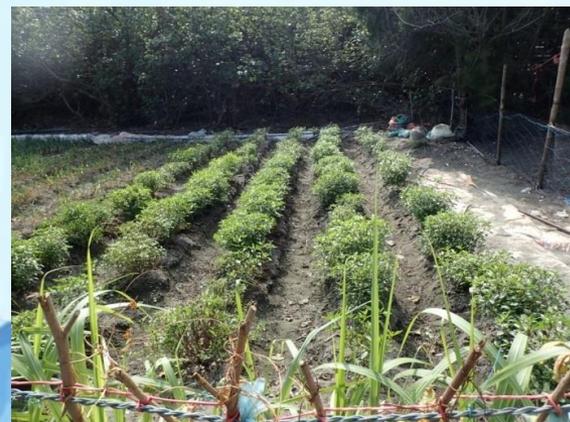
計畫範圍內的防風林步道區域有零星土地被當地居民開墾成菜園

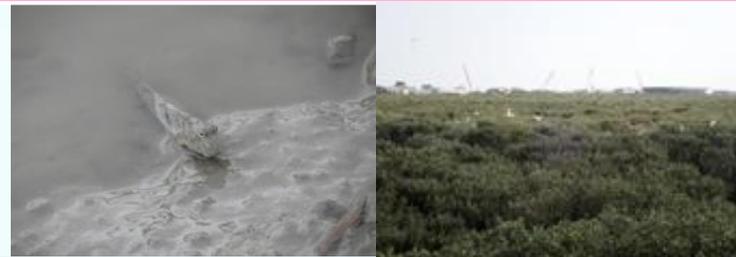
堤外灘地多紀錄到彈塗魚、沙蟹科、招潮蟹科、等西部海岸常見物種。景觀平台的整建工程建議應以既有橋梁及平台為施工範圍，或以最低面積為原則設置鐵片便道等設施上縮小假設工程之量體，盡可能緊鄰既有設施為佳。

新增廣場預定地有數棵原生種-白水木(2公尺範圍)。

既有之防風林與綠美化植栽以黃槿、白水木、木麻黃、海茄苳為主。樹冠層紀錄有小白鷺、黃頭鷺等鷺科鳥類停棲；底層則多為招潮蟹科、鰕虎科棲息。

外來入侵種-銀合歡

停車空間之綠化應以適性適生的原生樹種植栽為主。如白水木、黃槿、水黃皮(10公尺範圍)。

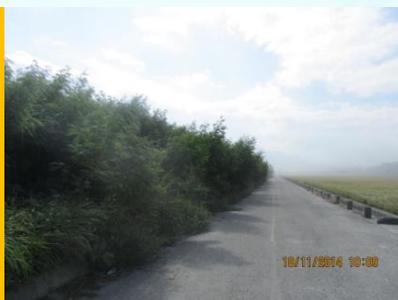
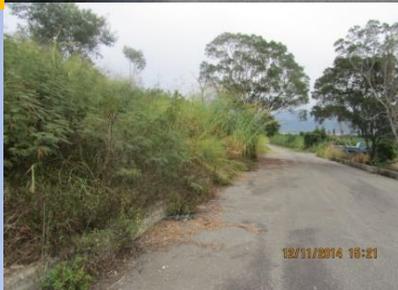
銀合歡移除前

本局於辦理年度「卑南溪高莖作物剷除」及「轄區綠美化暨環境整理維護工作」計畫時，即採取砍除法將銀合歡移除（如下圖），面對數量龐大之外來種銀合歡入侵堤防及其週邊，本局於今年度亦將持續辦理轄區之綠美化暨環境整理維護工作，期能續行維護河道暢通及改善水岸環境景觀外，希冀杜絕外來種銀合歡之持續入侵。
