從錯誤中學習

景觀生態工程常見缺失

主講人：張集豪

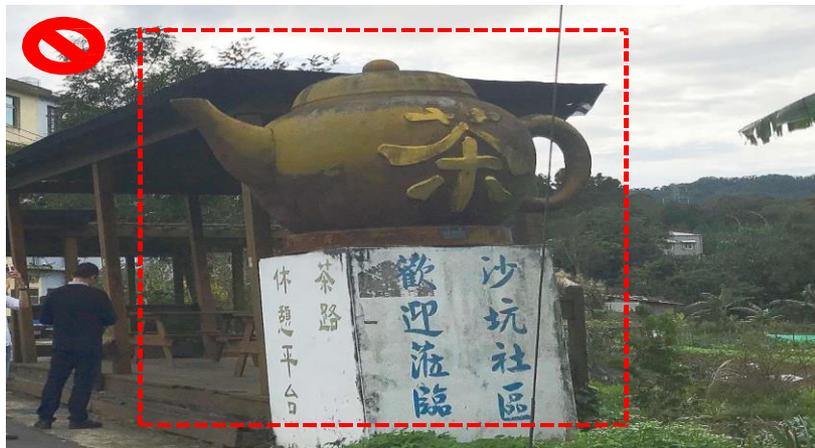
設計有非必要性大型入口意象設施：如具結構安全或消防建管法令無法通過疑慮等設施。

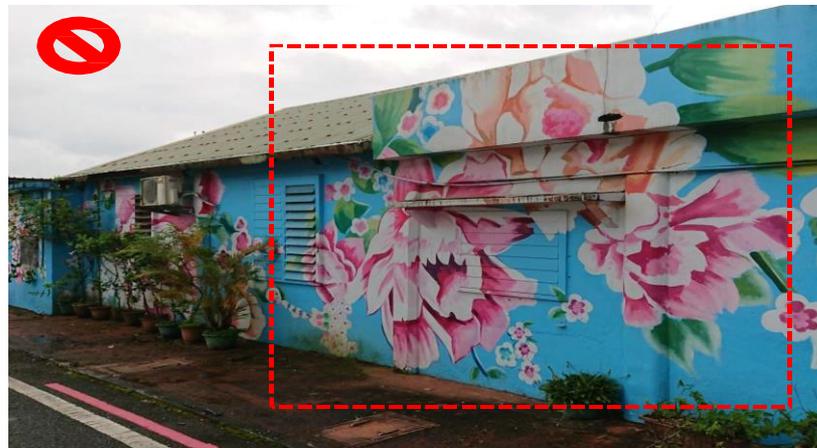
設計有大面積之牆面或階梯彩繪設施：如非具必要性大面積或牆面或樓梯圖騰 彩繪設施。

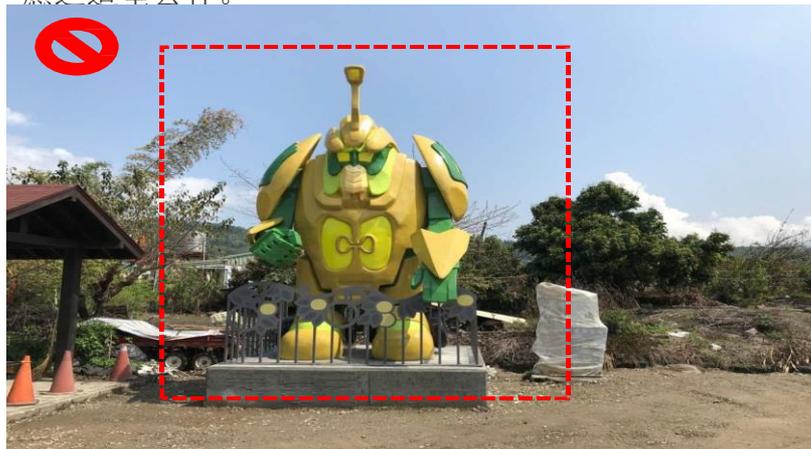
設計有造型突兀之公仔設施，顏色、非環
保材料或造型具爭議性、不耐候與安
全疑慮之造型公仔。

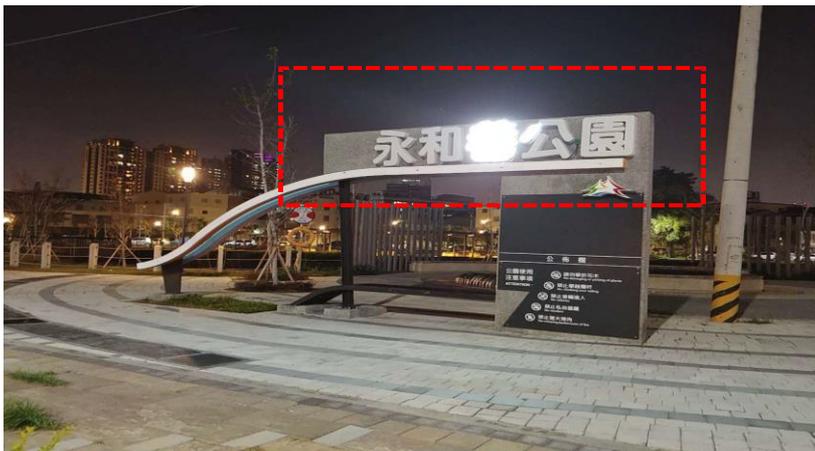
燈光照明應審慎選擇合宜燈具

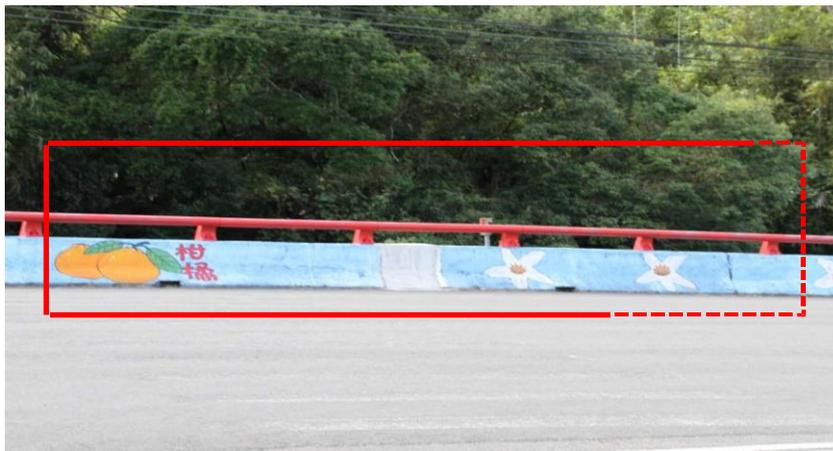
色彩選擇與環境無法融合

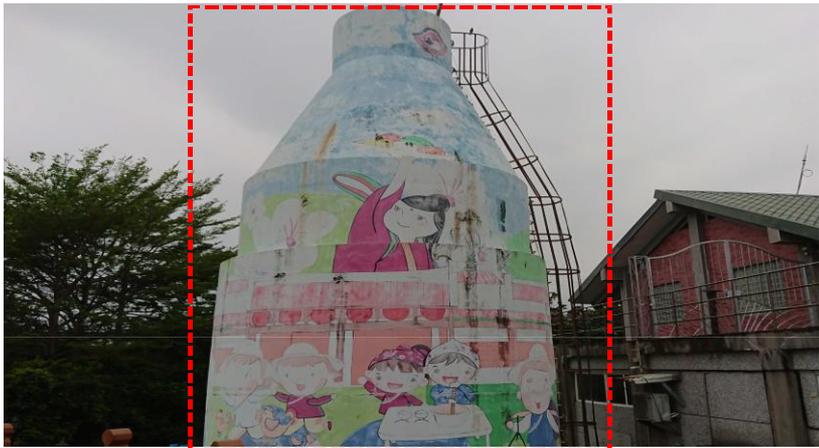
牆面彩繪經日曬雨淋退色後有礙景觀

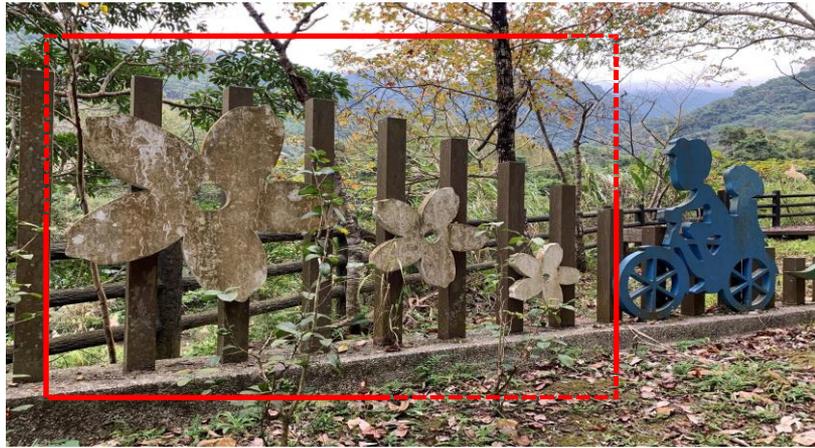
常見圖騰複製使用 較難呈現在地特色

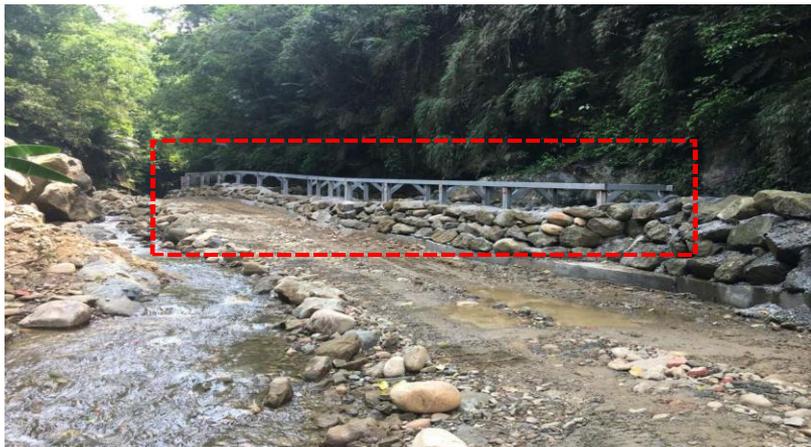
人造設施過多，無法結合原有生態景觀

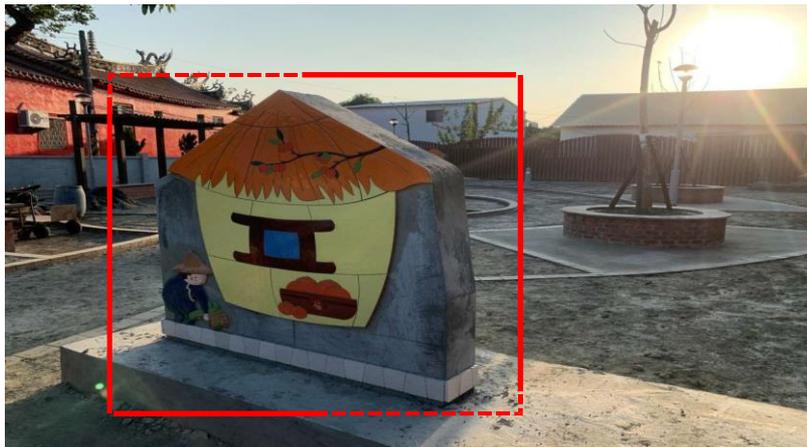
意象設施風格與周邊環境無法結合顯示突兀

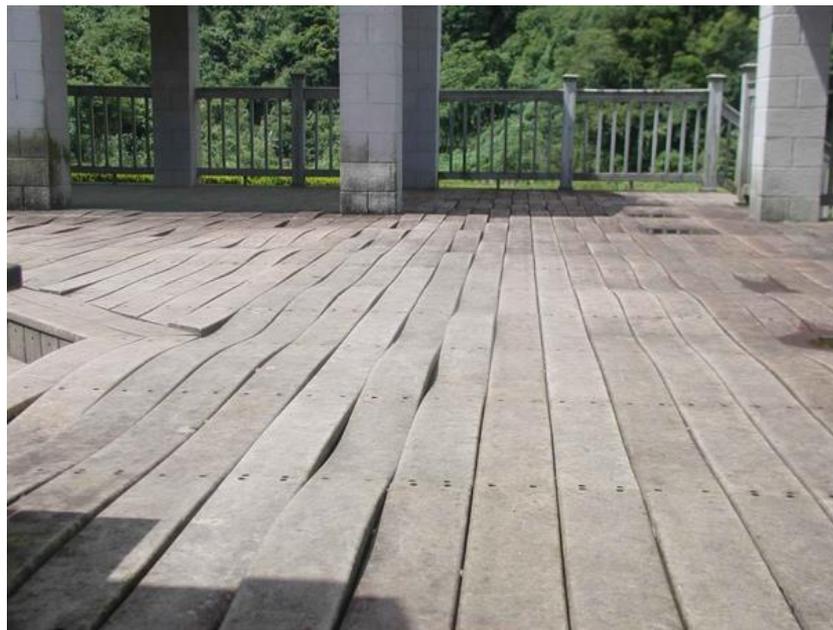
不良塑木材料變形嚴重

日曬造成收縮變形

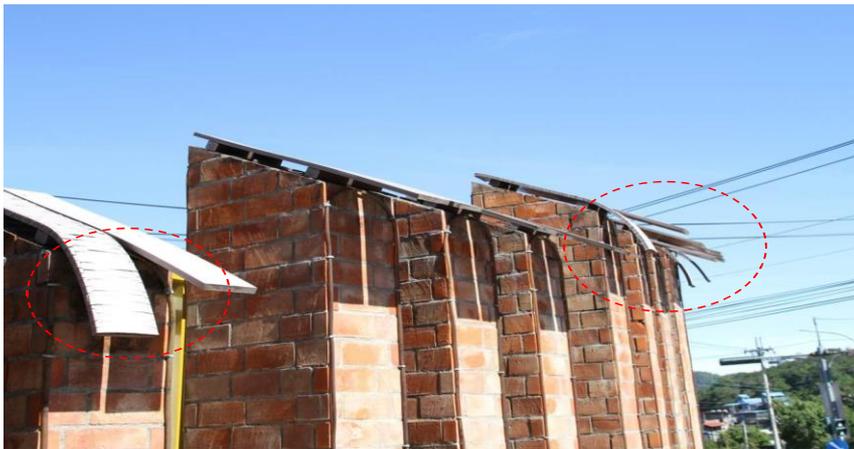
選擇錯誤建築材料施作過保固及損壞

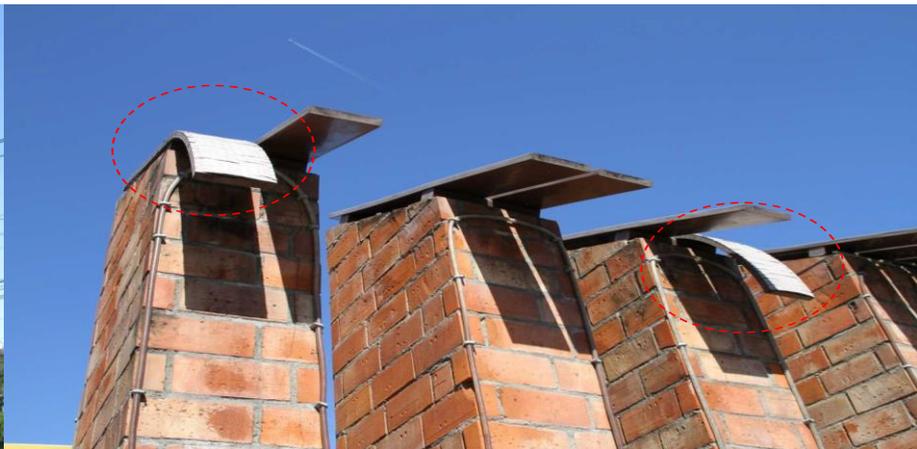
需要耐曬建材卻未使用

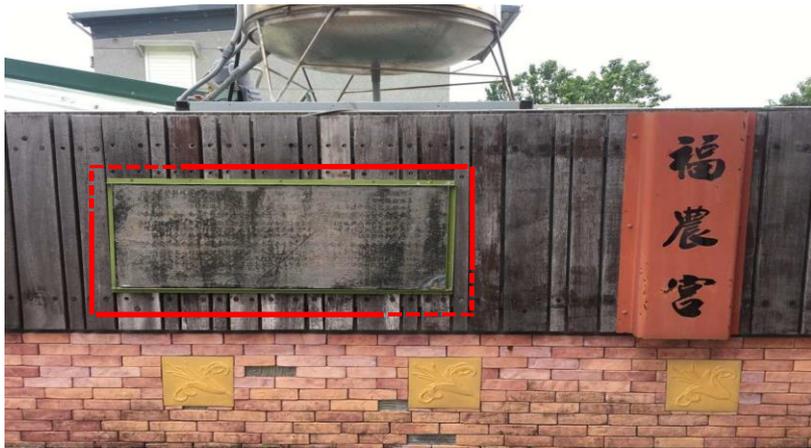
導覽設施經日曬後損壞，資訊不易閱讀

應擇定不易損壞材質或定期維護更新

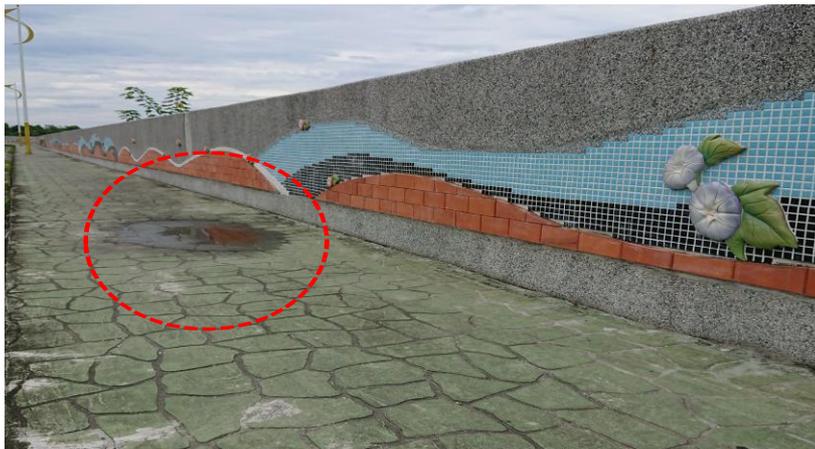
地坪積水行人行走，恐有安全疑慮

設計時應擬定全區排水計畫並留意洩水坡度

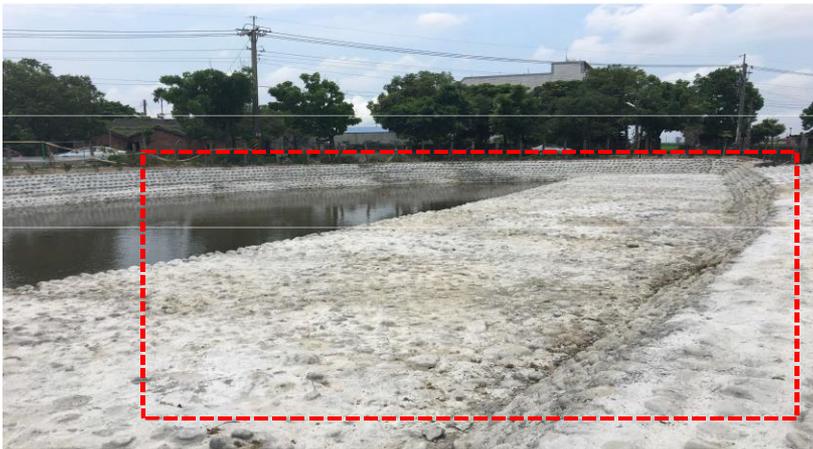
水池護岸設計作砌石卻灌漿，未落實生態工法

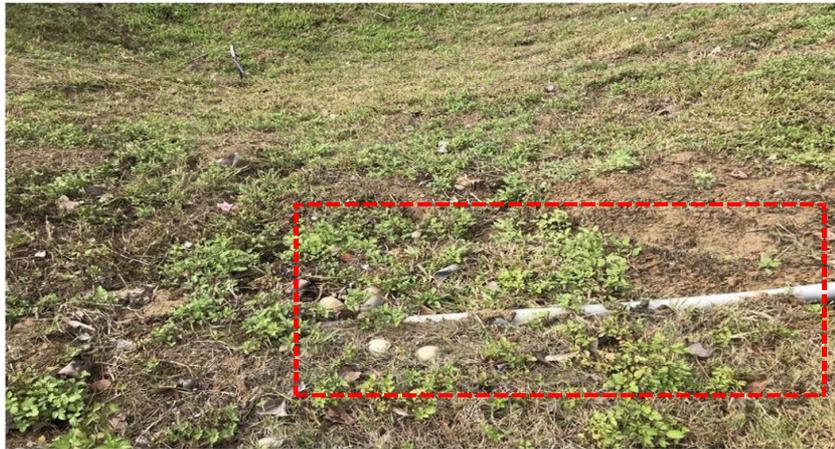
管線埋設深度不足30公分且未埋警示帶

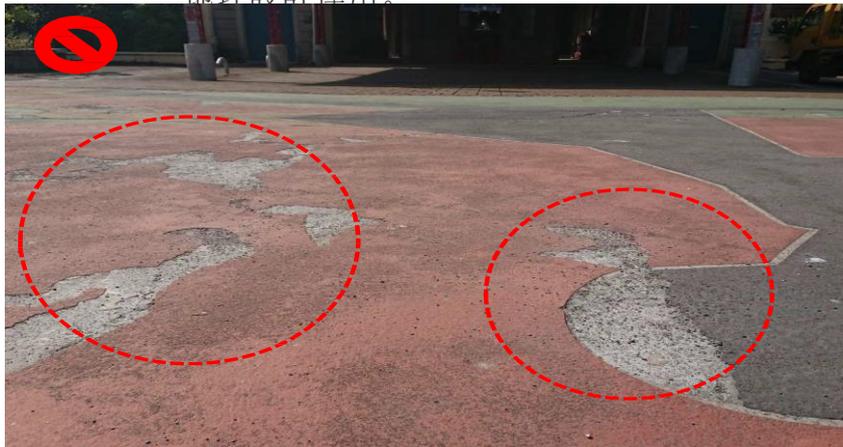
設計有大面積地坪造型圖騰地坪（鋪面磚材）設施，顏色複雜或止滑性不佳之地坪設計運用。

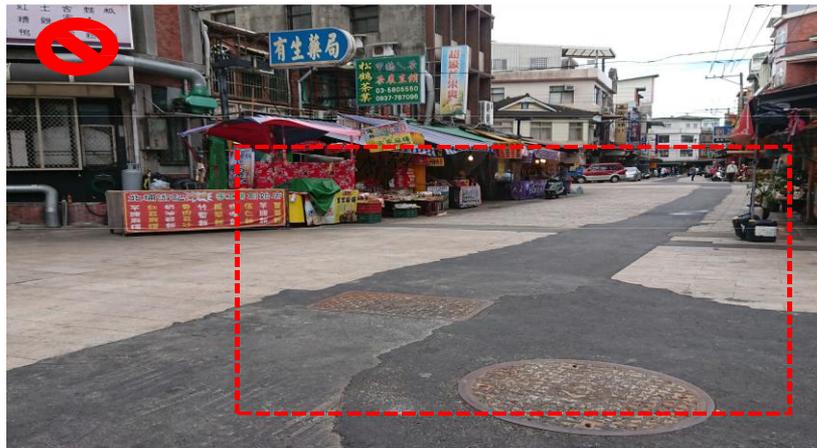
規劃設計不透水硬鋪面設備卻未確認是否有地下管線設施存在。

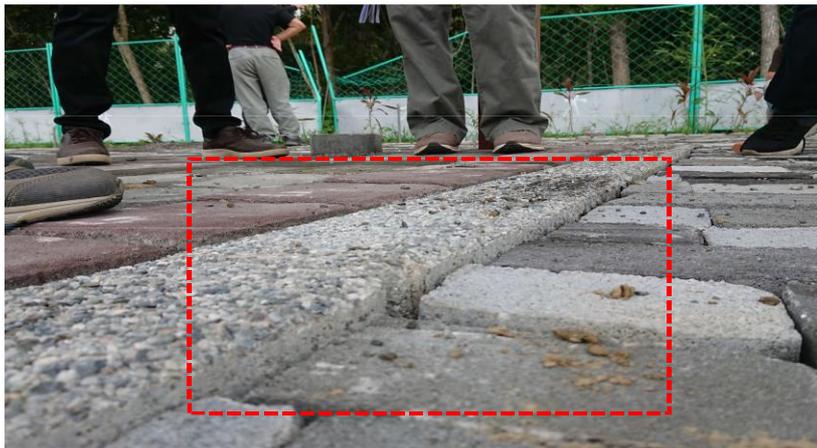
地坪段差恐造成人行危險

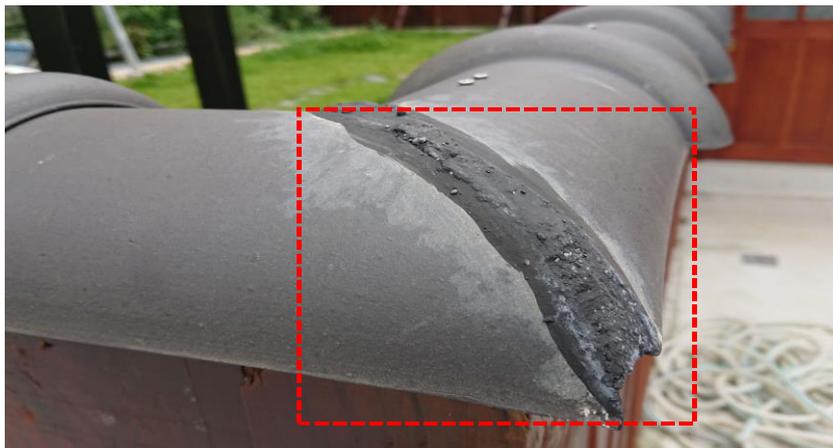
施工品質不良

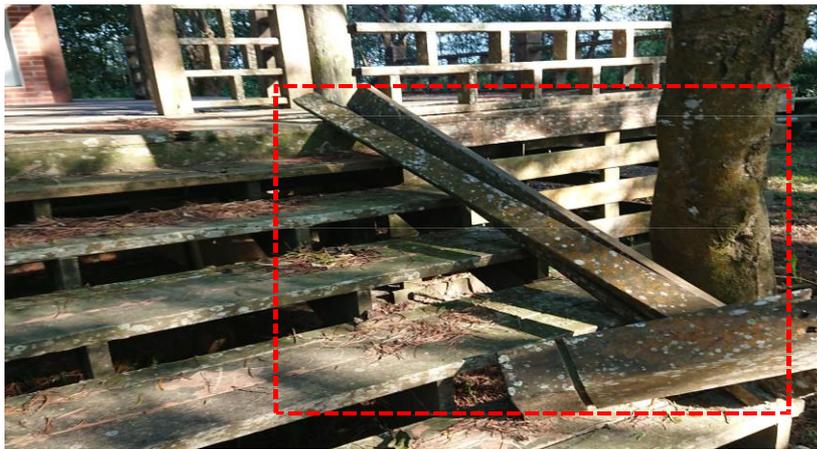
設施損壞恐有安全疑慮

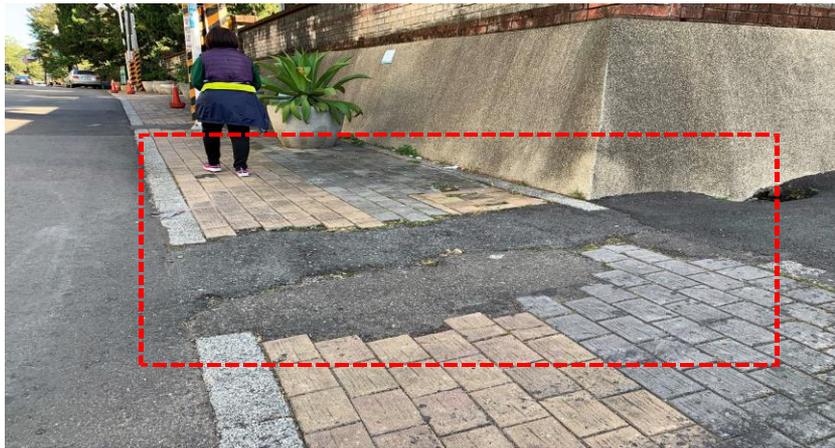
地下管溝之維護工作應妥善溝通，避免重複挖填

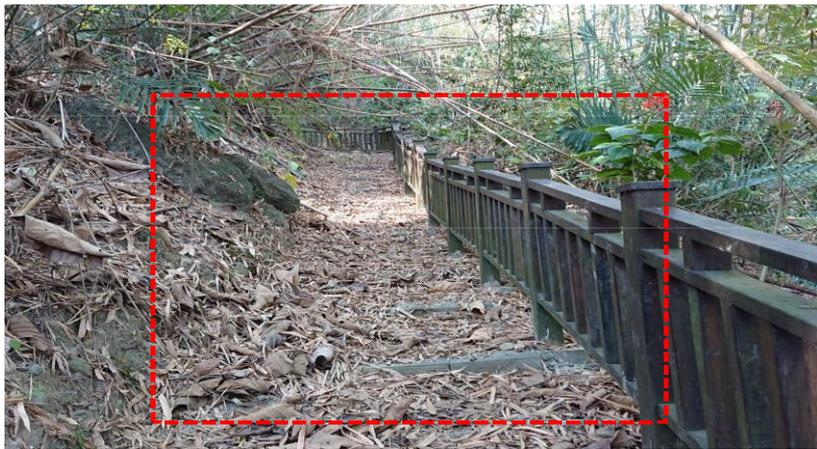
空間使用率低，雜草落葉甚多

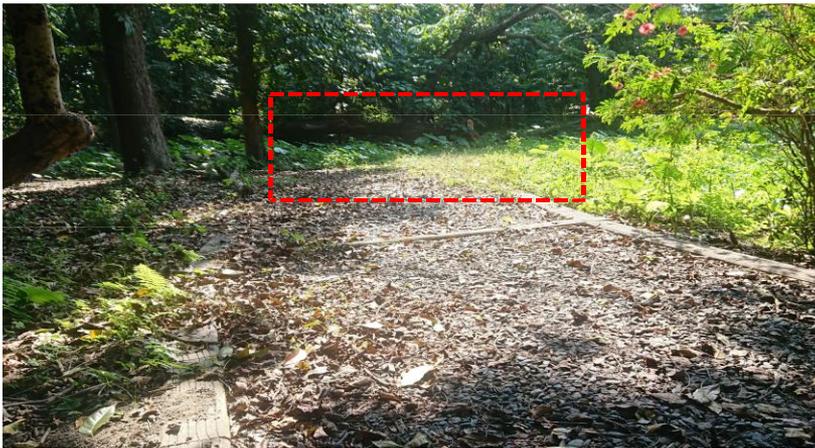
空間使用率低，施作步道路跡雜草淹沒

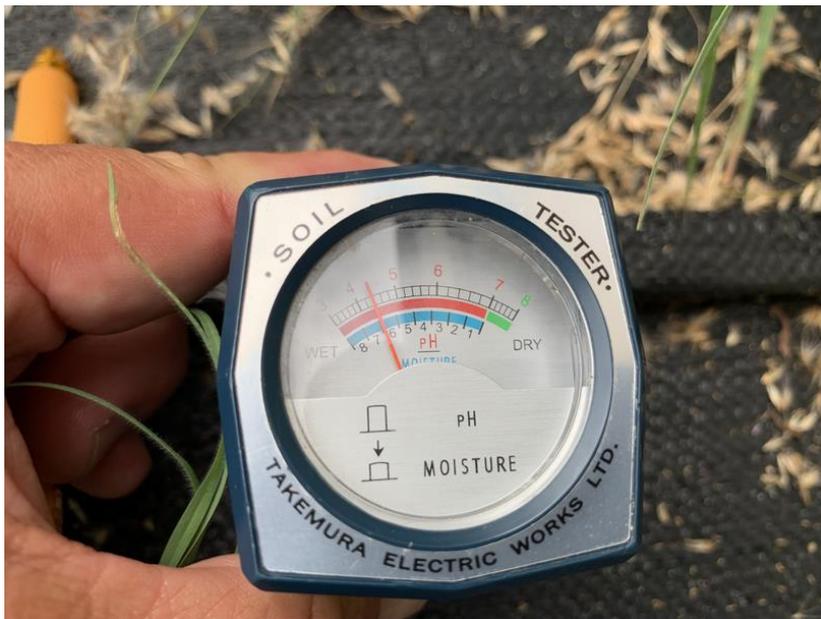
澎湖菜宅鹽鹼地量測PH值不符預期

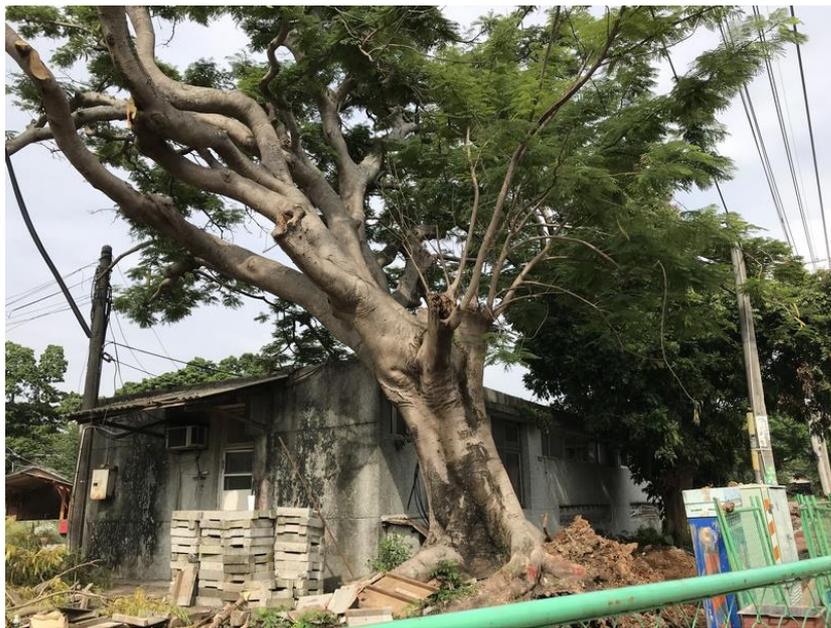
鳳凰木人行道施工側傾壓毀民房

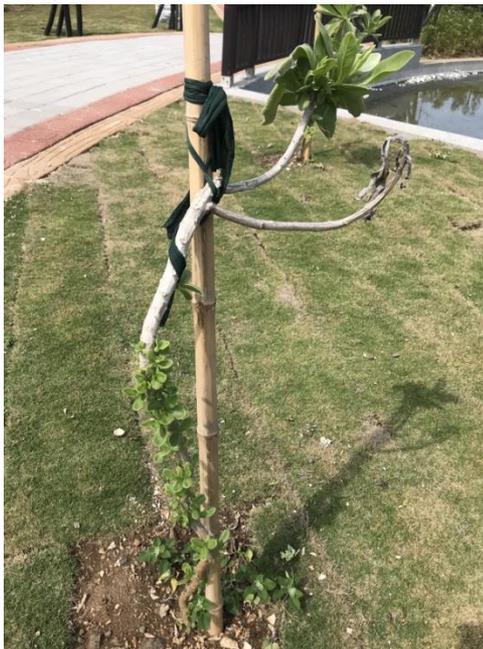
海岸植生未考量風力條件
