工程施工階段生態檢核成果
豐里一號海岸保護工構造物改善工程

工程名稱	111 年度豐里一號海岸保護工構造物維修改善工程
工程概要	1. 環境營造改善 482 尺。 2. 塊石坡面補強 357 公尺。 3. 原有突堤補強 2 座。
工程經費	22680 仟元

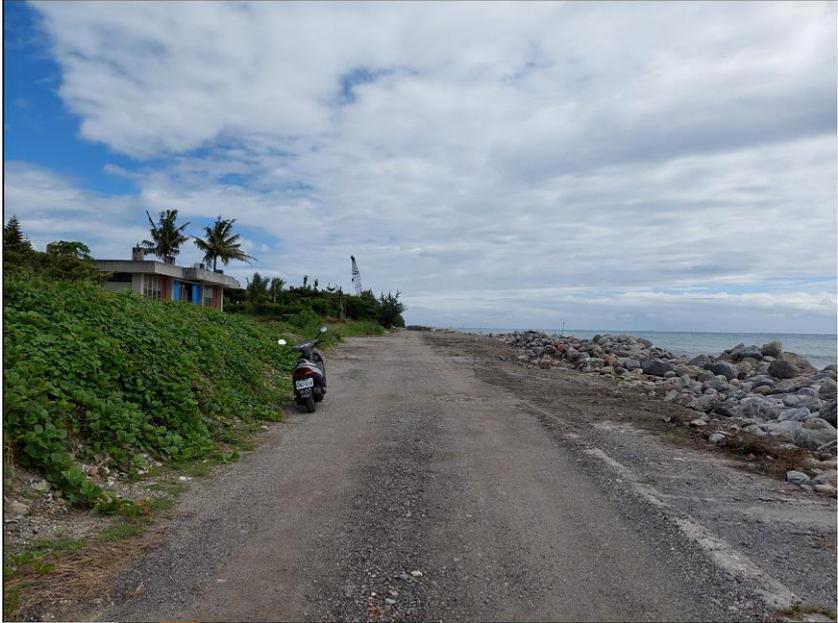
<p>堤頂道路現況</p> </div> <div style="text-align: center;">

基本資料	紀錄日期	111/10/12	評估者	林昭元/駿昌工程顧問有限公司	
海岸段名稱	豐里海岸	行政區(鄉市鎮區)		台東縣台東市	
工程名稱	豐里一號海岸保護工構造物維修改善工程	工程階段	<input type="checkbox"/> 計畫提報階段 <input type="checkbox"/> 規劃設計階段 <input checked="" type="checkbox"/> 施工階段		
調查海岸位置座標(TWD97)	起點：263464.350，2513690.788 終點：263108.827，2513366.433				
工程區域環境概述	堤頂道路旁與海堤坡面之草本直升應工程被剷除，堤後環境維持良好，包含木本植物銀合歡、木麻黃、林投、血桐等，宜及住宅周邊人工栽植之大葉欖仁、羅漢松等喬木；海灘處主要為木麻黃、濱刀豆、賽芻豆、草海桐

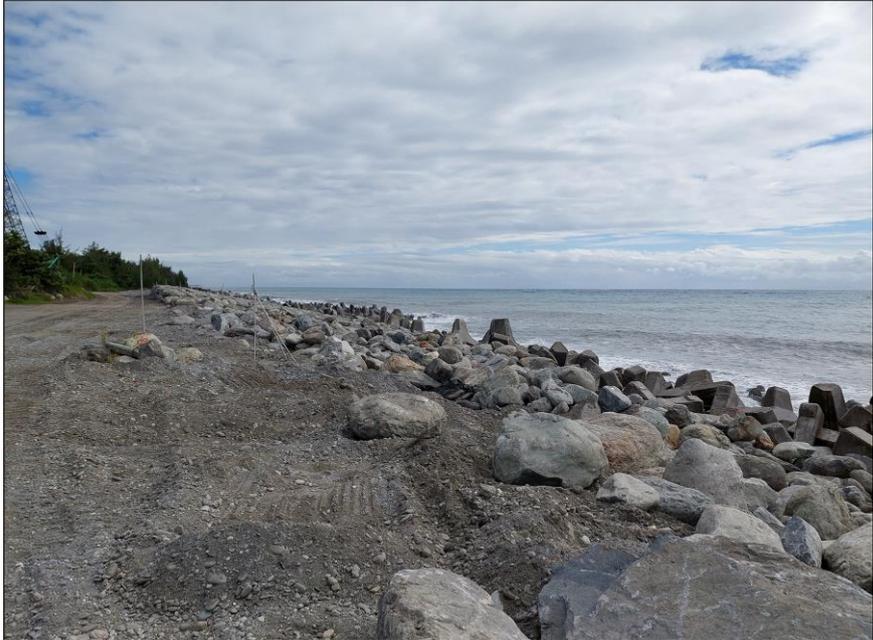
海岸廊道連續性(B)	<input type="checkbox"/> 仍維持自然狀態、 <input type="checkbox"/> 受工程影響廊道連續性未遭受阻斷，海岸型態明顯呈穩定狀態、 <input type="checkbox"/> 受工程影響廊道連續性未遭受阻斷，海岸型態未達穩定狀態、 <input checked="" type="checkbox"/> 受工程影響連續性遭阻斷，造成生物遷徙及物質傳輸困難	2
水質(C)	<input type="checkbox"/> 水色、 <input type="checkbox"/> 濁度、 <input type="checkbox"/> 味道、 <input type="checkbox"/> 水溫、 <input type="checkbox"/> 優養情形等水質指標： <input type="checkbox"/> 皆無異常、 <input checked="" type="checkbox"/> 水質指標皆無異常、 <input type="checkbox"/> 水質指標有任一項出現異常、 <input type="checkbox"/> 水質指標有超過一項以上出現異常	8
海岸穩定度(組成多樣性)(D)	穩定程度與組成多樣性(<input type="checkbox"/> 岩岸、 <input type="checkbox"/> 卵石、 <input checked="" type="checkbox"/> 沙灘、 <input checked="" type="checkbox"/> 礫灘、 <input type="checkbox"/> 濕地) <input type="checkbox"/> 海岸穩定超過 75%，底質組成多樣、 <input checked="" type="checkbox"/> 海岸穩定 75%~50%，底質組成多樣、 <input type="checkbox"/> 海岸穩定 50%~25%，較易受洪水事件影響、 <input type="checkbox"/> 海岸穩定少於 25%，易受洪水事件影響	7

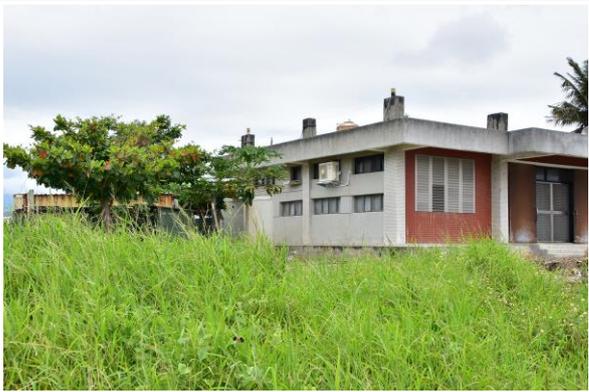
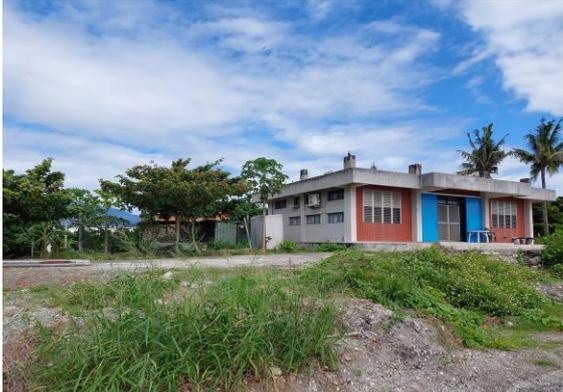
<p>說明：堤後住宅與周邊環境未受工程影響。</p>	
堤坡狀況(南段)

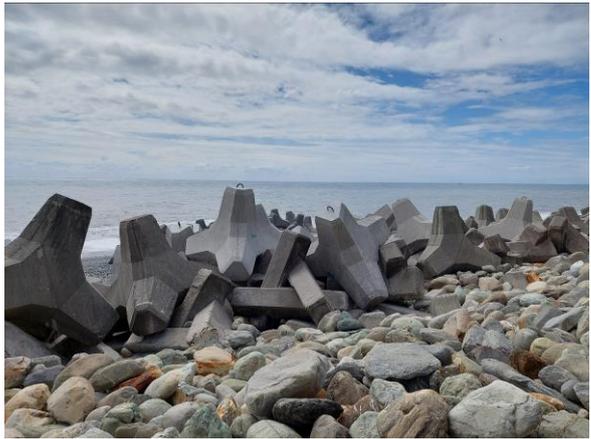
說明：突堤補強情形。		
豐里排水出海口

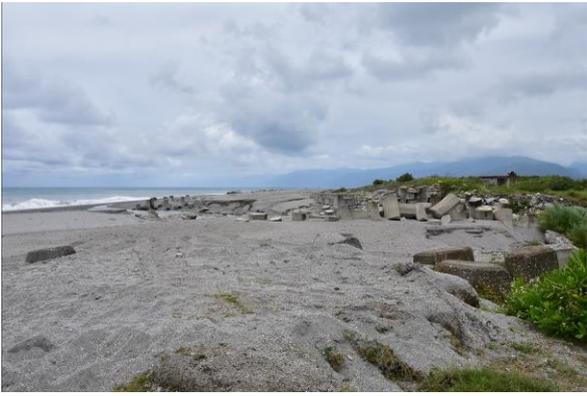
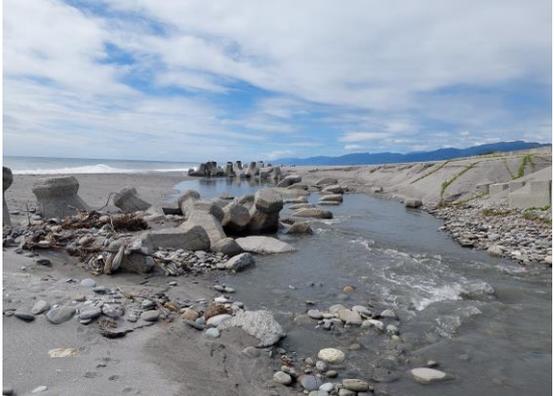
說明：豐里排水出海口未受工程影響。

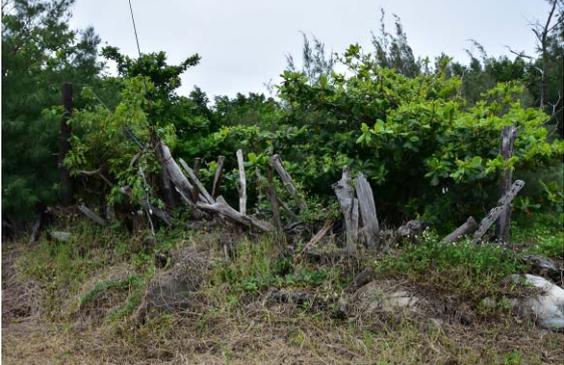
<p>拍攝日期：2022/5/4(施工前) 說明：堤後為草地與人為栽植之喬木，為鳥類與昆蟲棲地。</p>

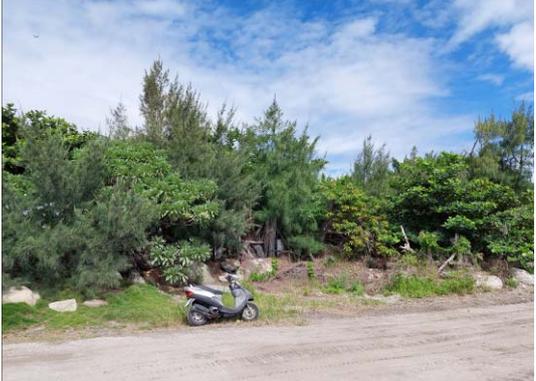
<p>拍攝日期：2022/10/12(施工中) 說明：堤後環境未受工程影響狀態良好</p>
堤頂道路

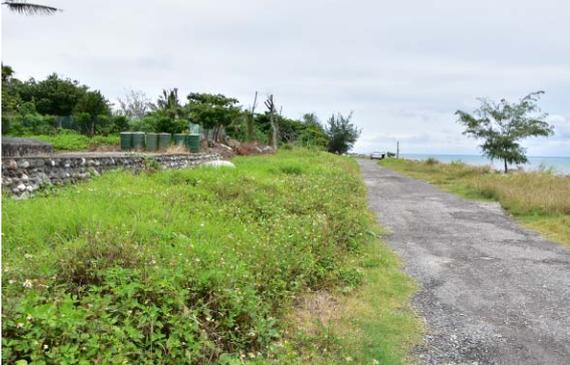
<p>拍攝日期：2022/5/4(施工前) 說明：堤頂道路兩旁為草地。</p>

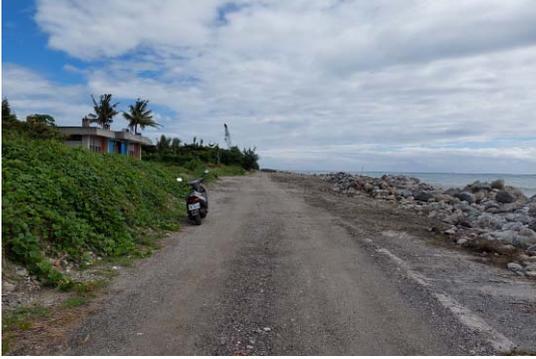
經現場勘查紀錄，施工過程僅於堤前進行，未影響堤後之植被環境，植被生長情形良好，亦有烏頭翁、棕背伯勞等鳥類棲息利用；但堤頂道路旁部分範圍之植被因保護工塊石鋪設工程而被剷除，後續保護工維修完成後，將於保護工平台種植原生海濱植物，例如草海桐、

<p>拍攝日期：2022/10/12(施工中) 說明：堤頂道路臨海側因進行保護工塊石鋪設工程，部分範圍植被遭剷除，依工程之設計後續將進行馬鞍藤、草海桐植栽工程。</p>
工區北側木麻黃防風林

馬鞍藤等，後續維護管理階段宜持續監測濱溪帶恢復之情形。

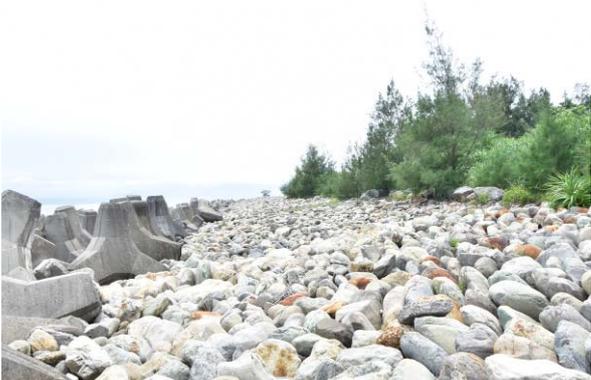
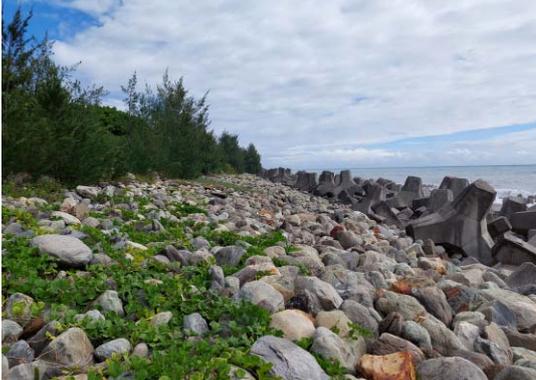
工區南側豐里排水	拍攝日期：2022/5/4(施工前) 說明：工區北側既有木麻黃防風植栽。	拍攝日期：2022/10/12(施工中) 說明：木麻黃防風植栽未受工程影響。

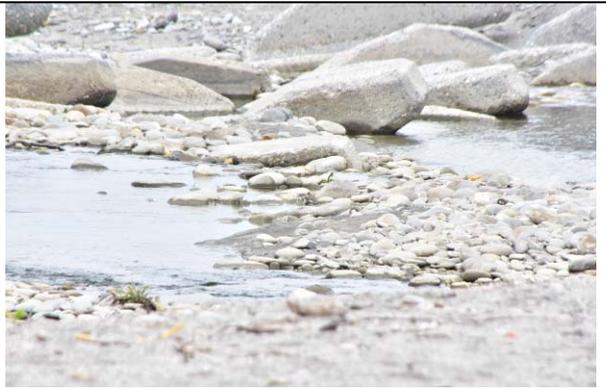
<p>拍攝日期：2022/5/4(施工前) 說明：工區南側豐里排水處海口，紀錄有磯鷗於此覓食。</p>

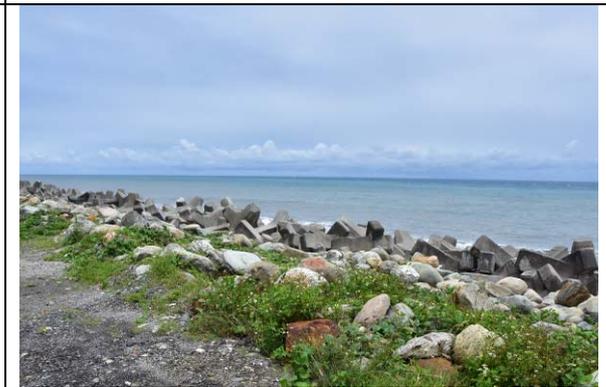
<p>拍攝日期：2022/5/4(施工前) 說明：施工前海岸保護工狀況。</p>

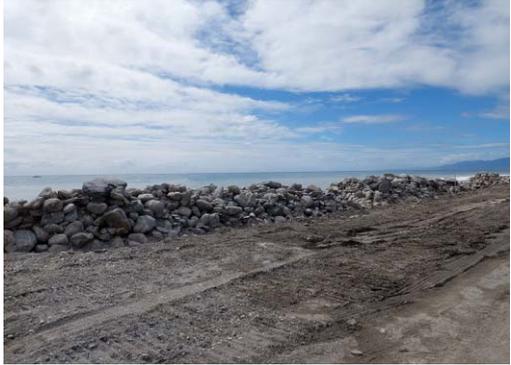
<p>拍攝日期：2022/10/12(施工中) 說明：尚未施工之材料妥善擺置，未對環境造成重大影響。</p>

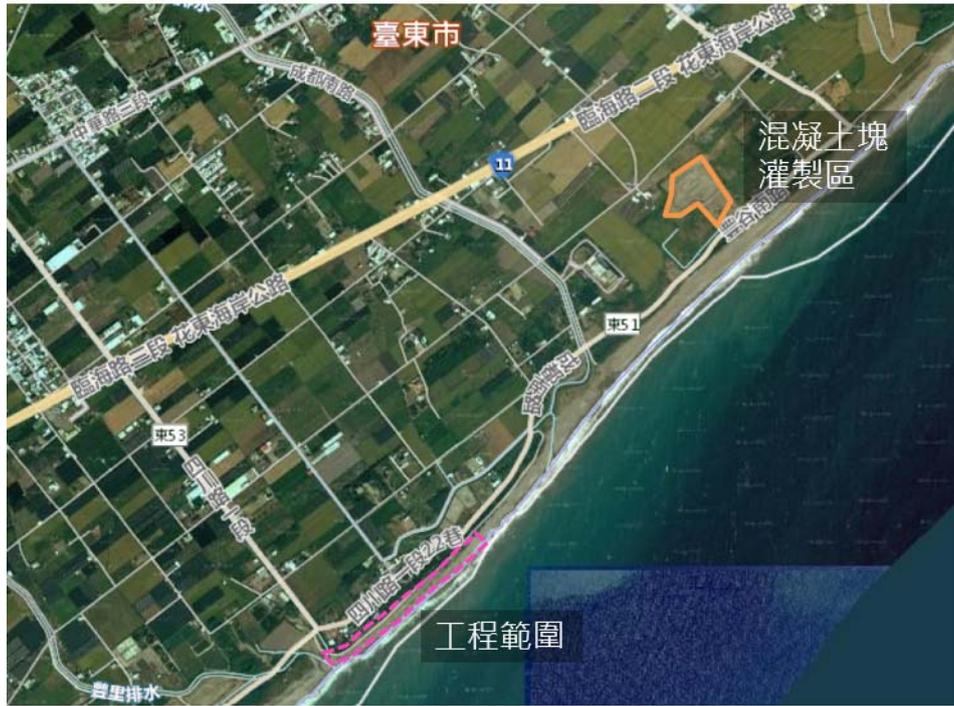
圖 4-2 工區與消波塊灌製區相對位置

此外，減輕對工區環境之衝擊，施工單位另尋他處之空地進行消波塊澆灌製作與儲放，並以既有交通連絡道路運輸至工區吊放，相關區域位置如圖4-2。

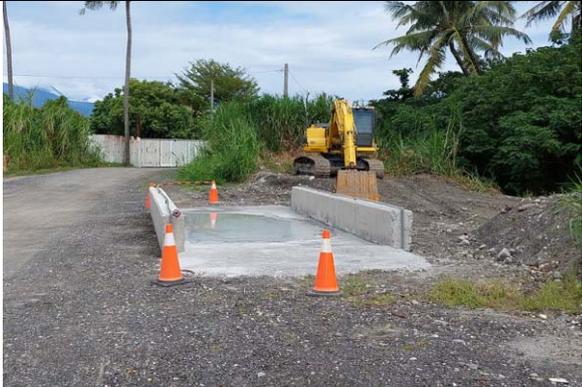
<p>拍攝日期：2022/10/12(施工中) 說明：出入口洗車設備。</p>	
工程機具妥善管理

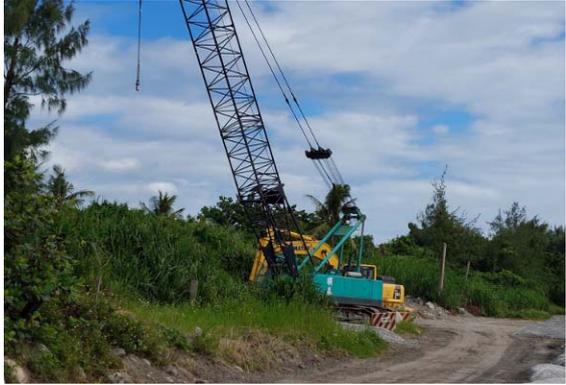
<p>拍攝日期：2022/10/12(施工中)</p>

項目	影像紀錄	
	施工中	
	說明：工程機具集中擺置。	
施工動線

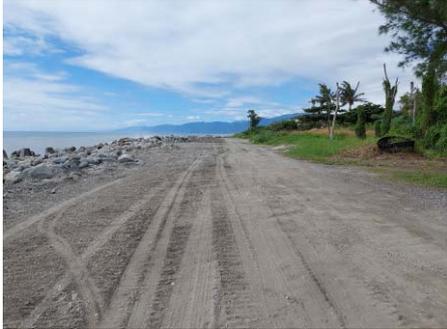
<p>拍攝日期：2022/10/12(施工中) 說明：以既有堤頂道路為施工動線。</p>

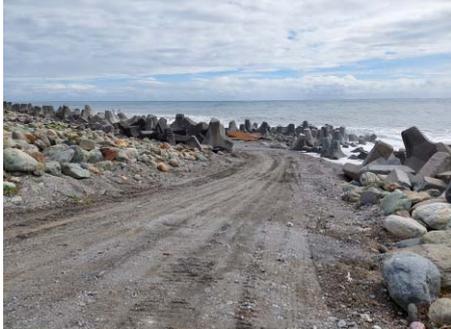
<p>拍攝日期：2022/10/12(施工中) 說明：工區北側突堤補強工程之施工便道。</p>
消波塊灌製區

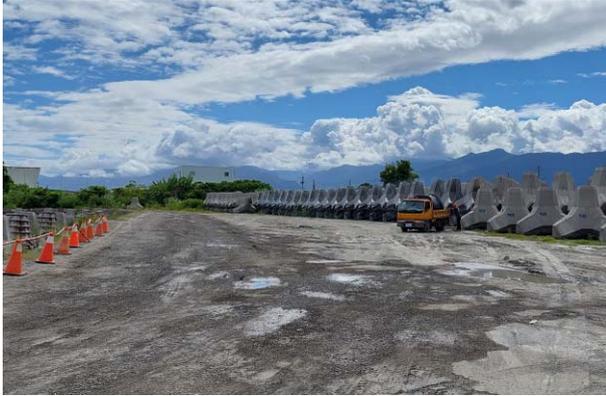
<p>拍攝日期：2022/8/23(施工中) 說明：消波塊灌製區狀況。</p>
