# 甲仙攔河堰 108 年年度安全檢查表

管理單位：經濟部水利署南區水資源局

中華民國 109 年 1 月 6 日

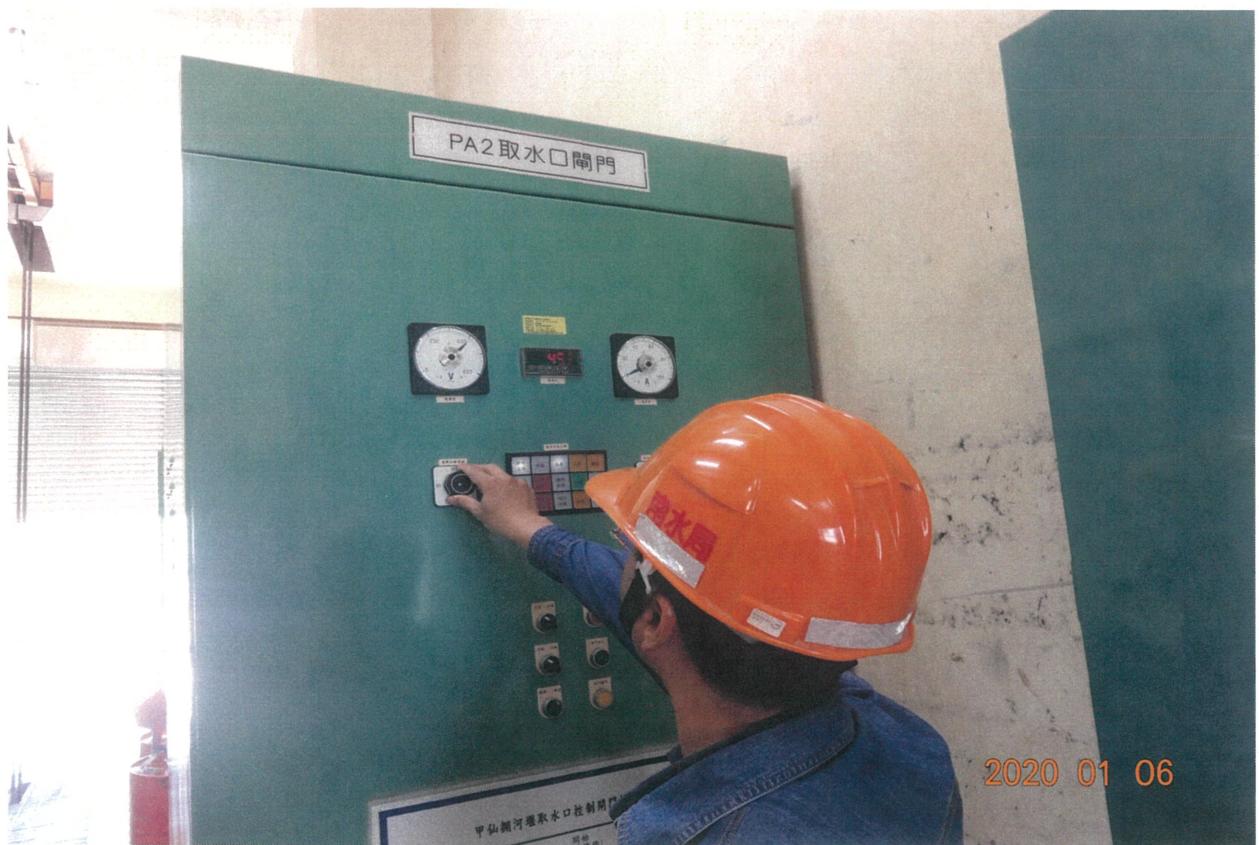
PA取水口閘門開關箱檢查

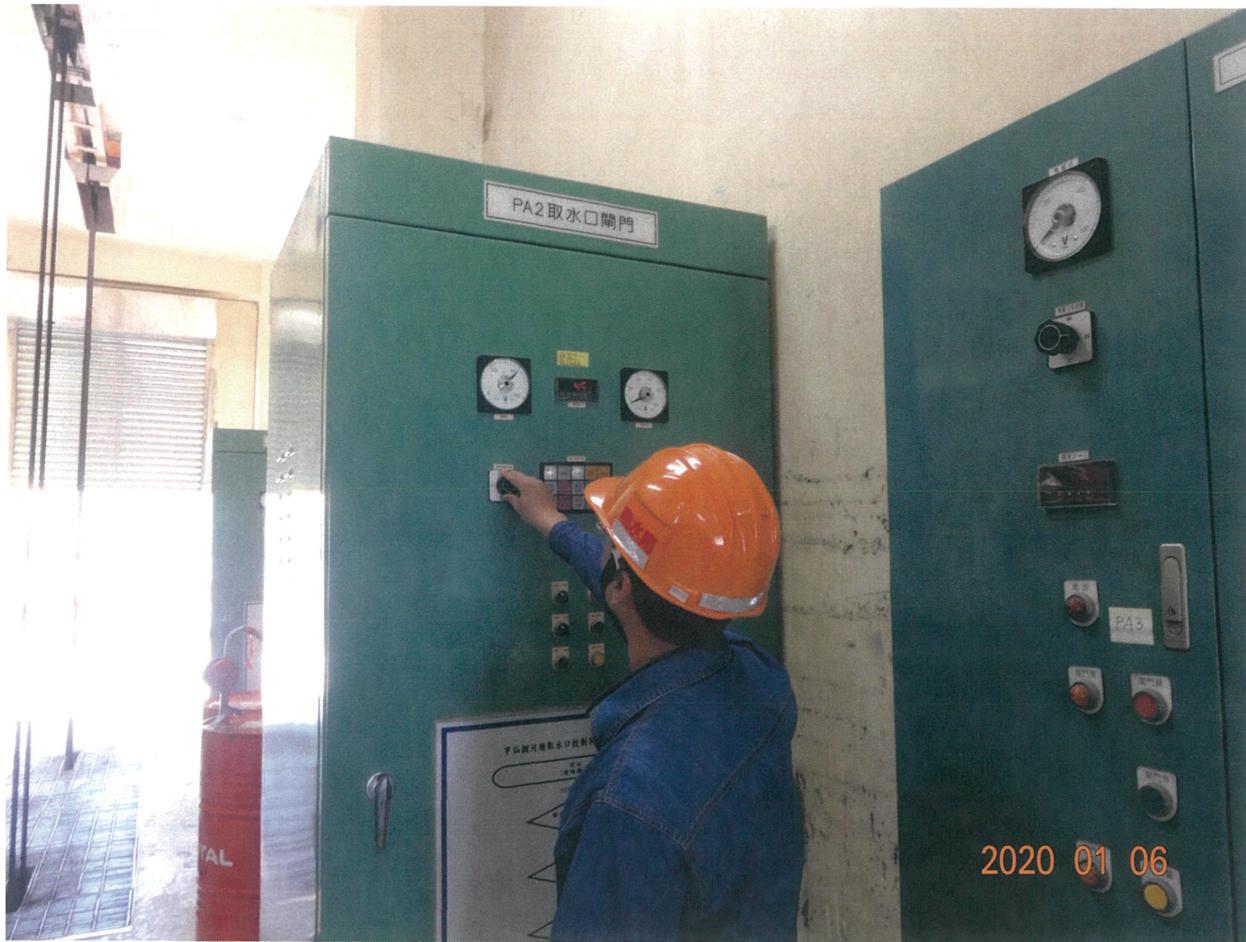
PA取水口閘門開關箱檢查

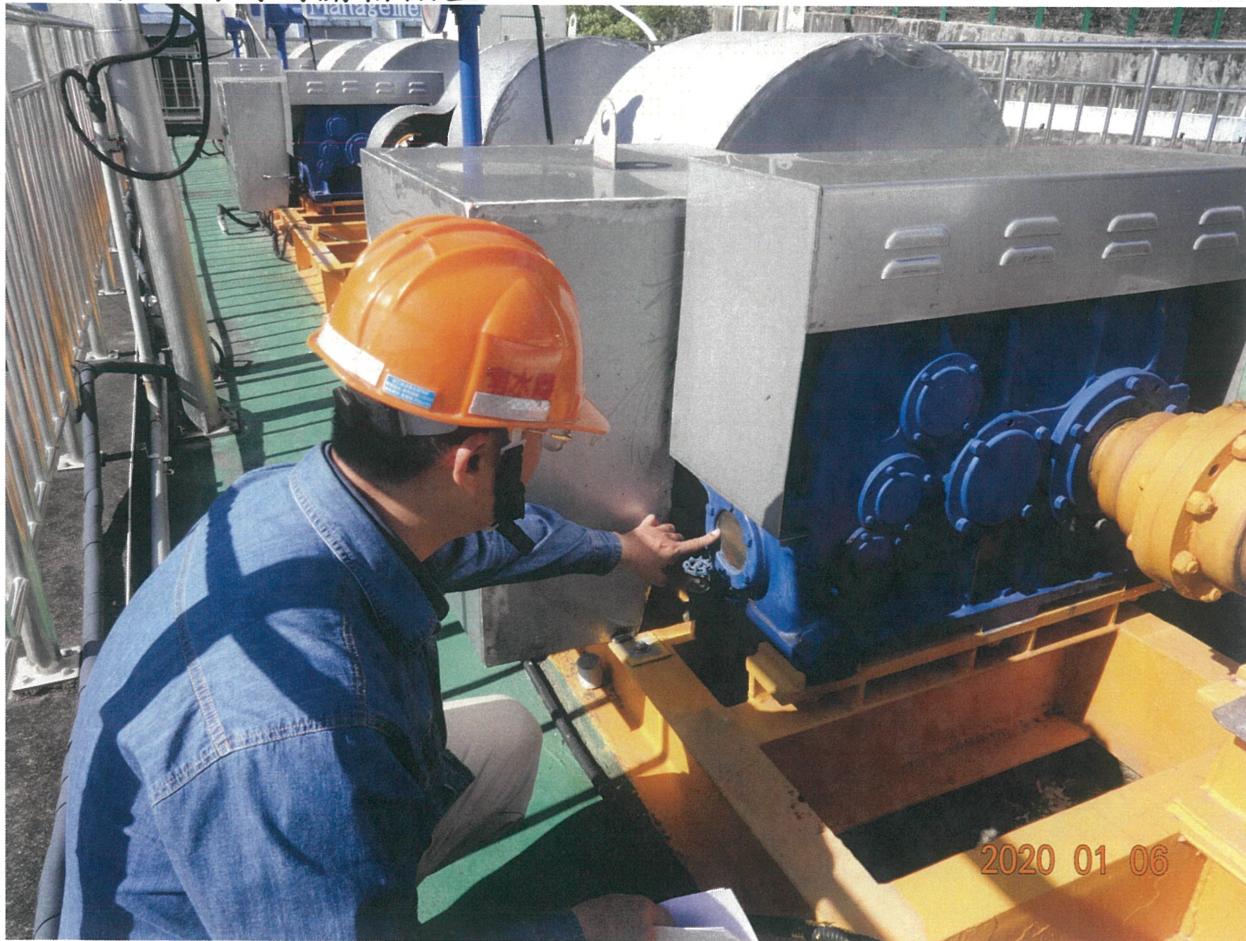
PA取水口閘門捲揚器潤滑油檢查

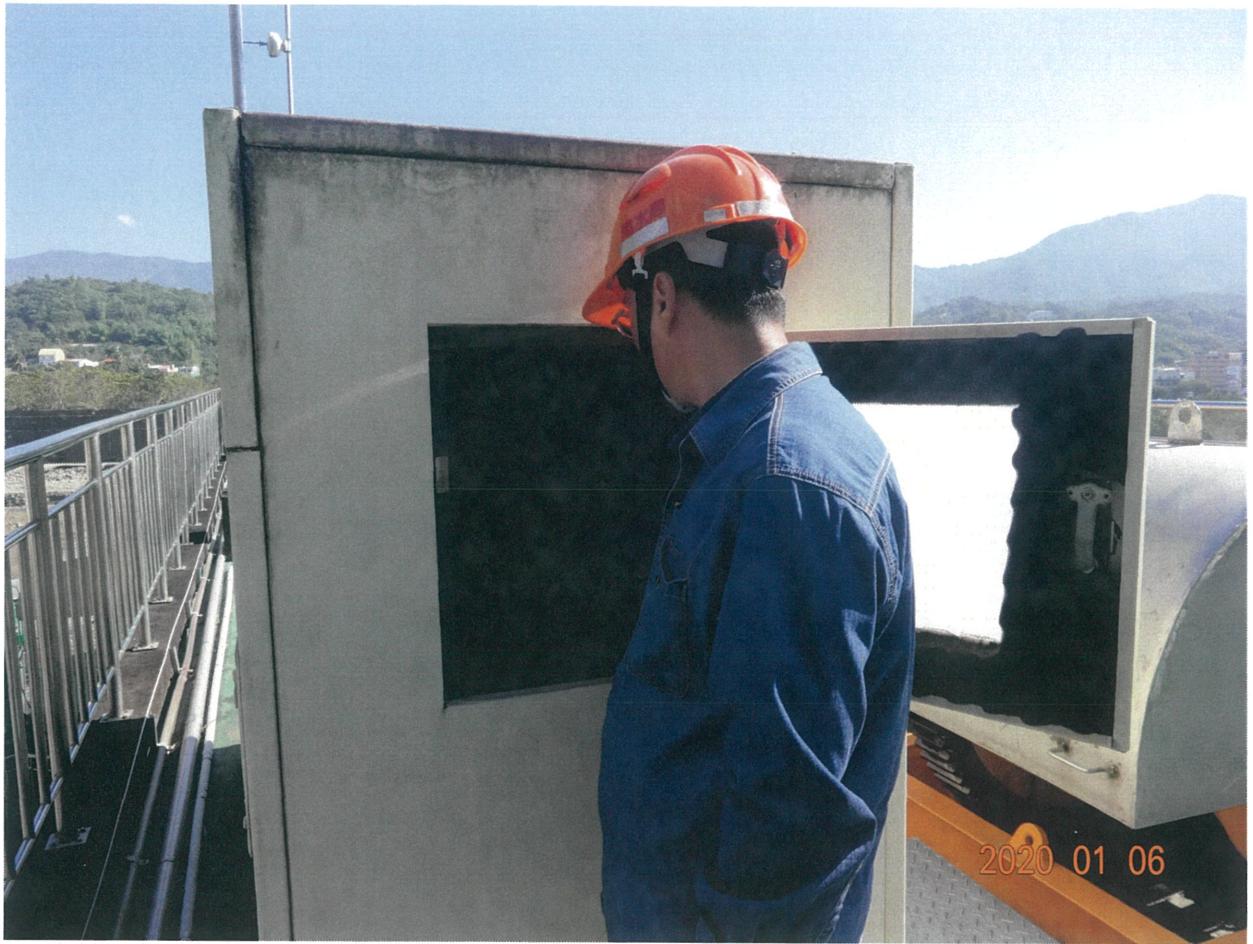
備援發電機控制箱檢查

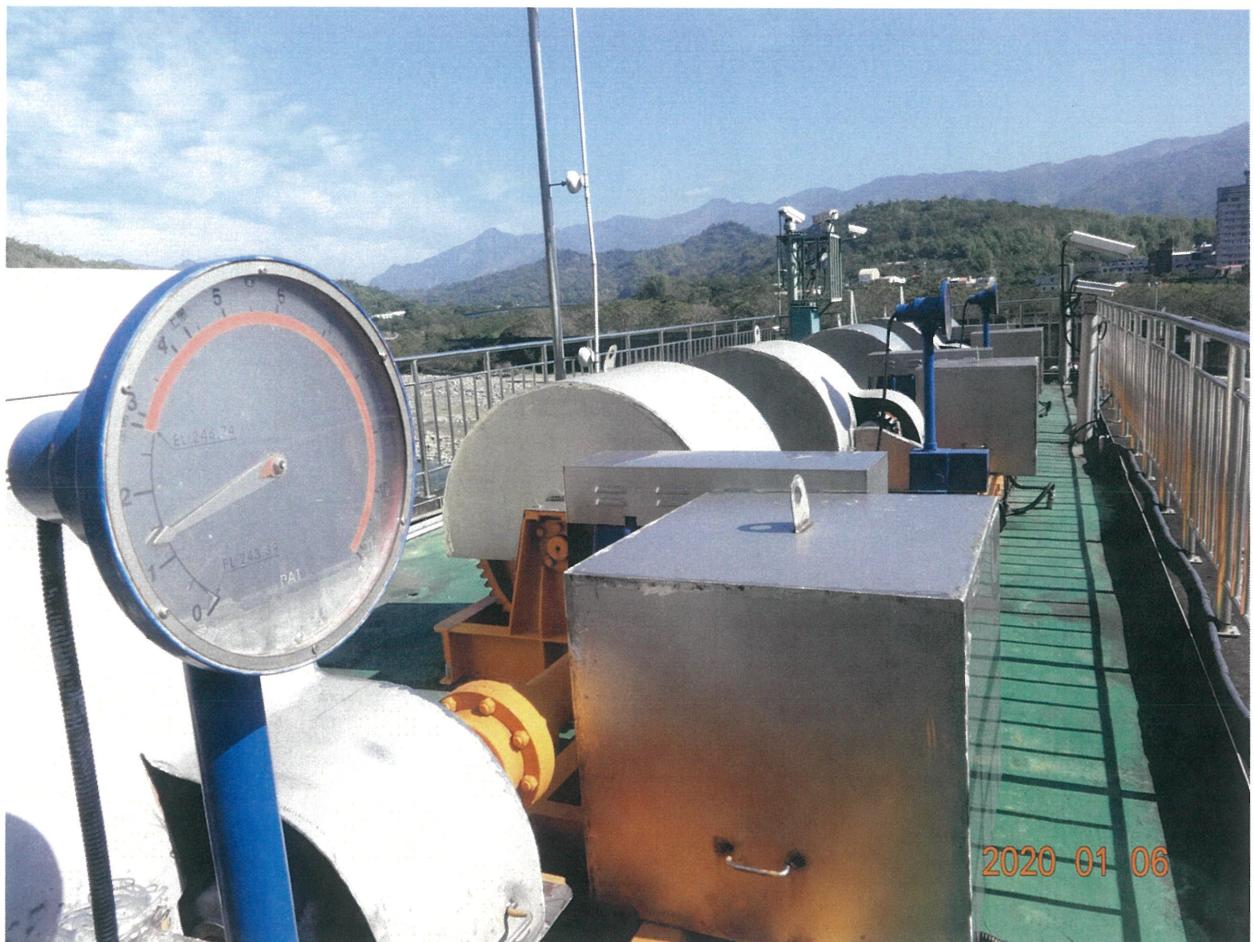
PA取水口閘門捲揚器檢查

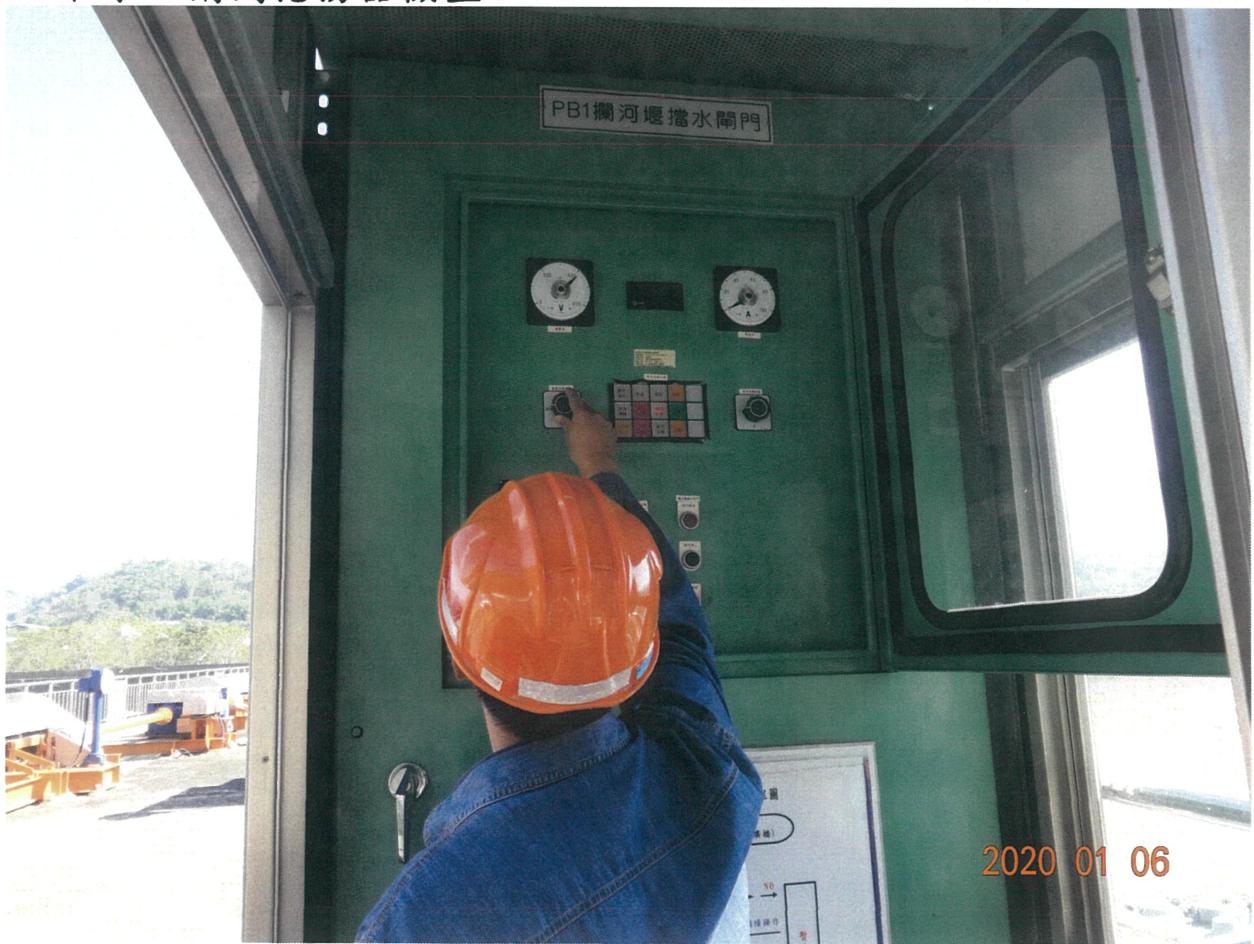
PB擋水閘門控制器檢查

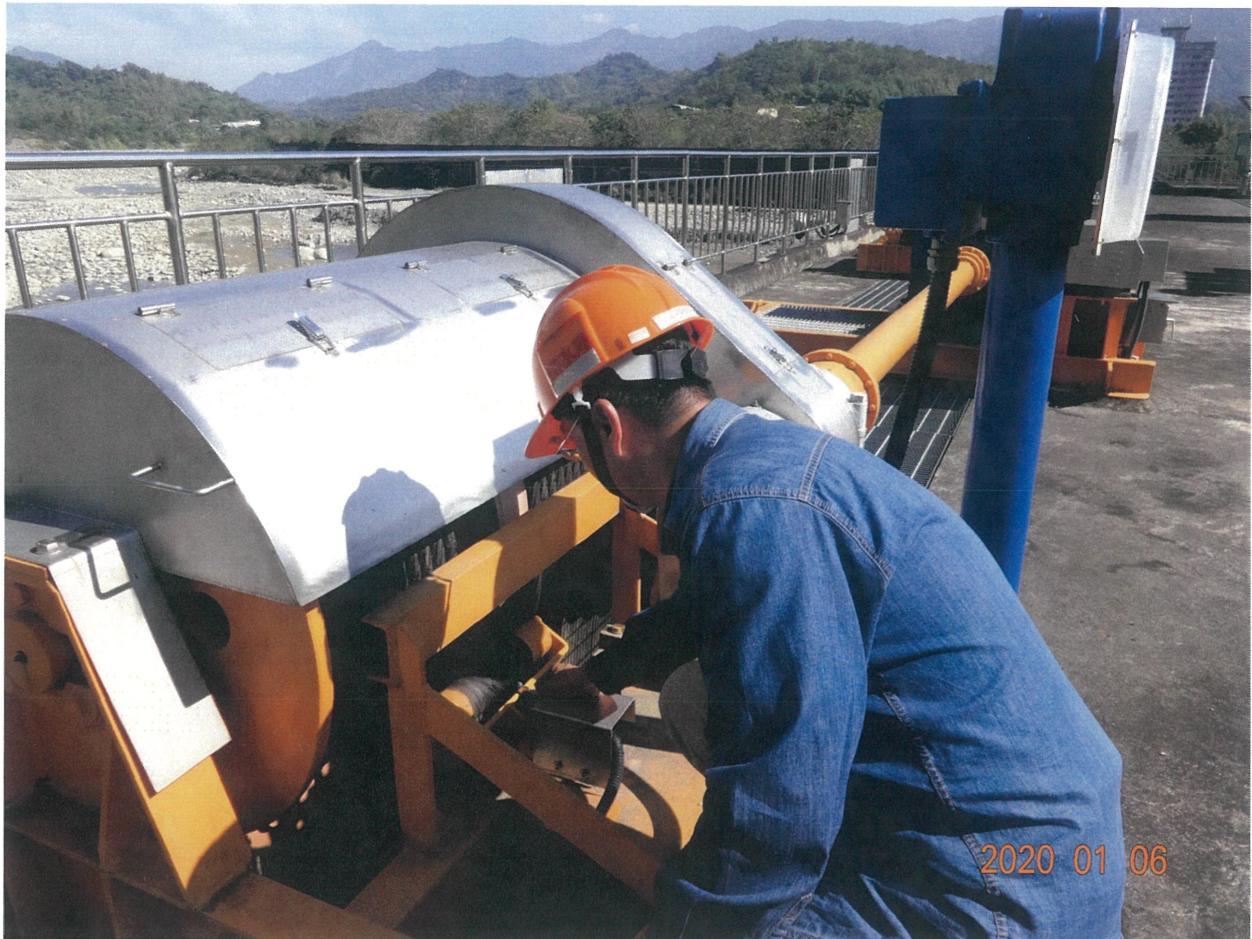
PB 擋水閘門捲揚繩檢查

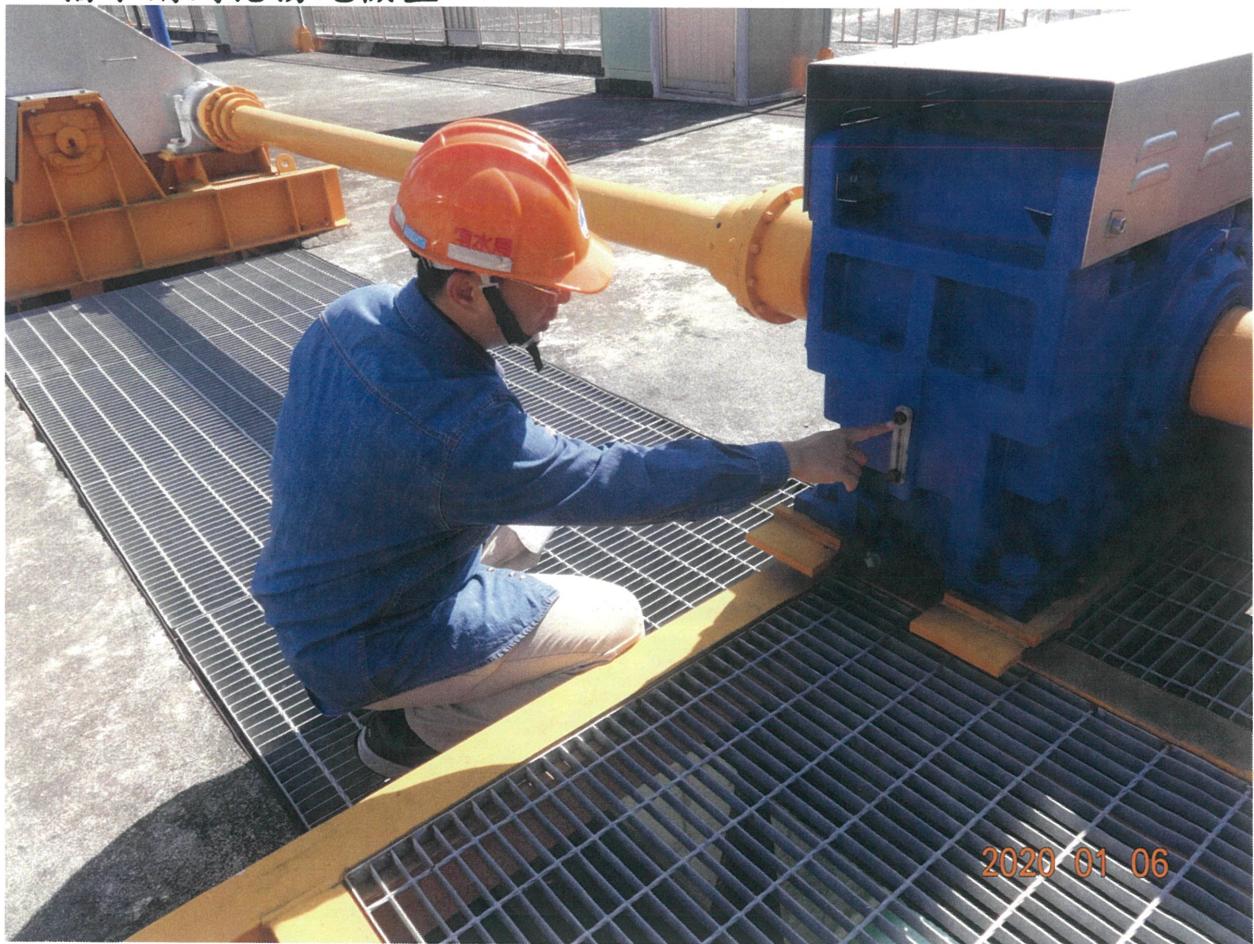
PB 擋水閘門捲揚器檢查
