經濟部水利署中區水資源局

109 年度鯉魚潭水庫閘門機電設施維護保養

附件 D

109 年度設施維護、保養照片

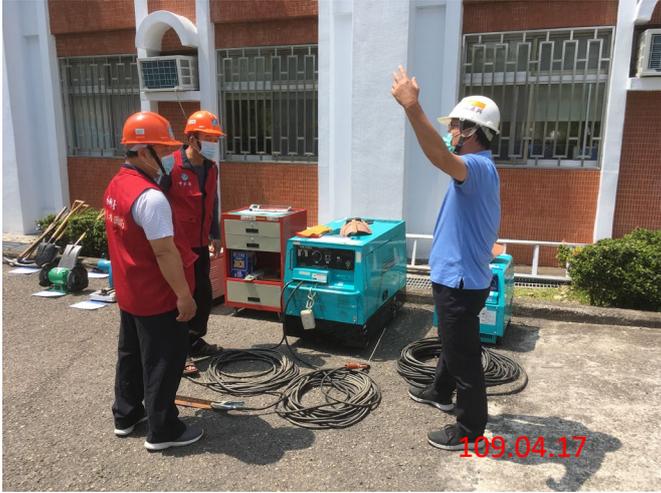
<p>位 置：</p>	<p>管理中心</p>

<p>說 明：</p> <p>汛期演練。</p>
<p>位 置：</p>	<p>第一出水工</p>

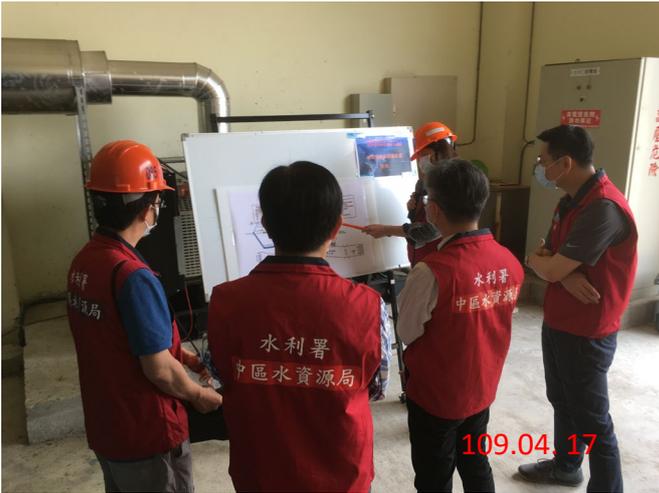
<p>說 明：</p> <p>汛期演練。</p>
<p>位 置：</p>	<p>第一出水工</p>

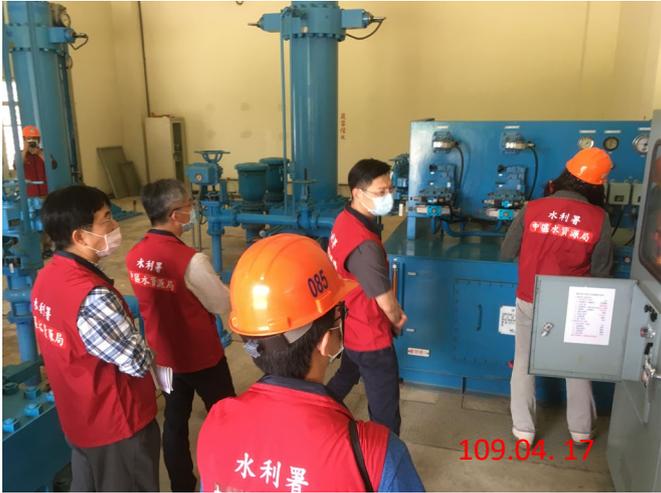
<p>說 明：</p> <p>汛期演練。</p>

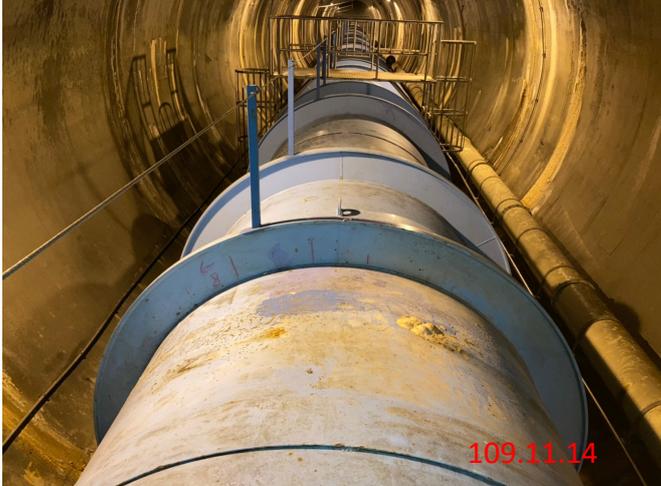
說 明：	
	清洗前	
位 置：	第二出水工隧道段輸水鋼管

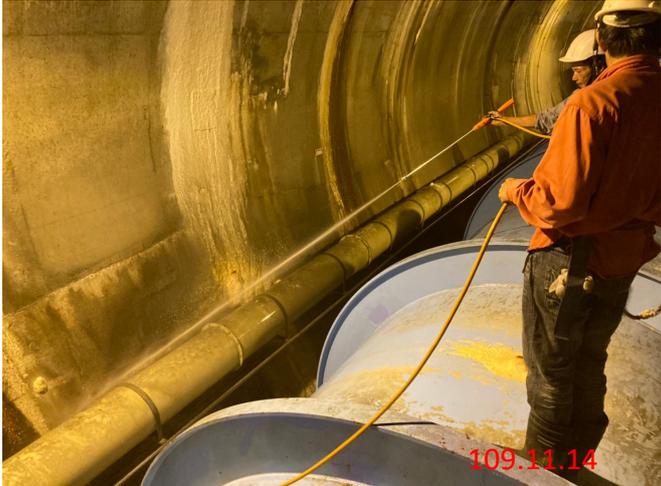
說 明：	
	清洗中	
位 置：	第二出水工隧道段輸水鋼管

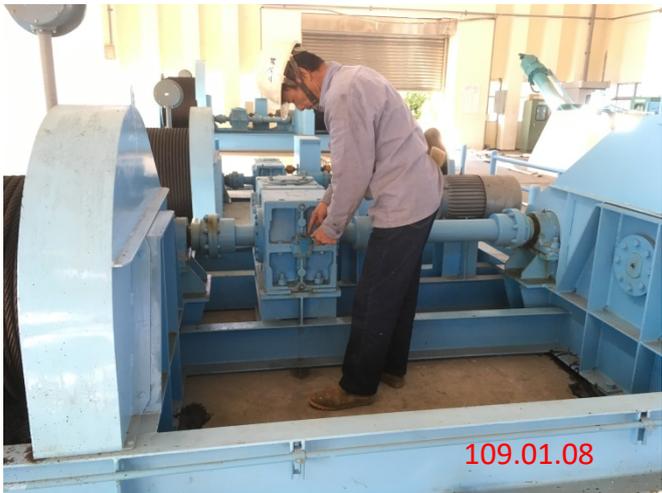
說 明： 檢查減速機油。
位 置：	取水工機房 上層阻水閘門

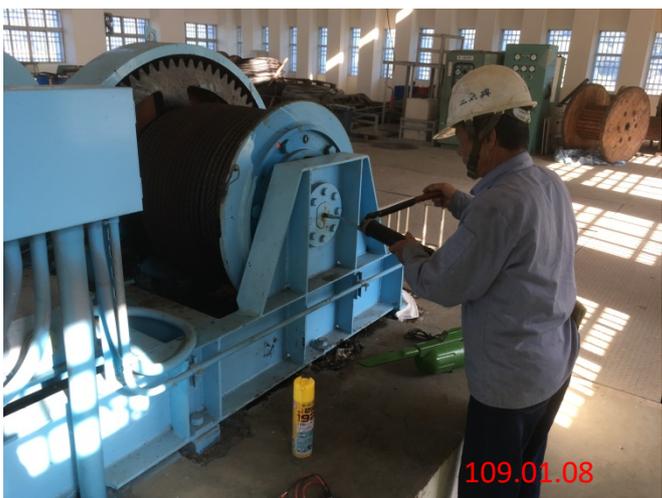
說 明： 鼓輪軸承潤滑。
位 置：	取水工機房 下層阻水閘門 現場控制箱

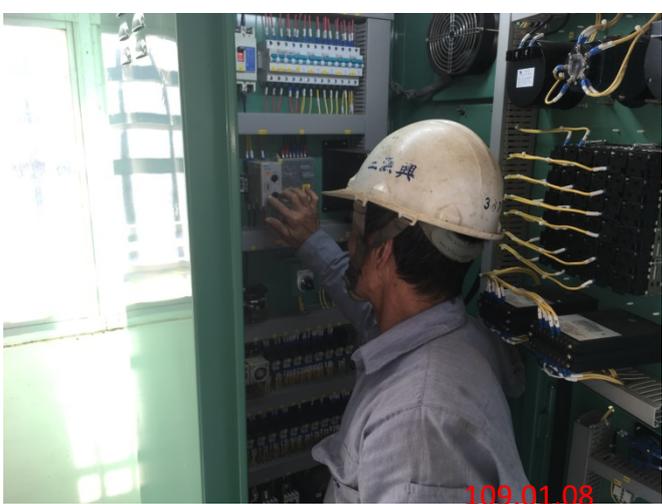
說 明： 元件功能測試。

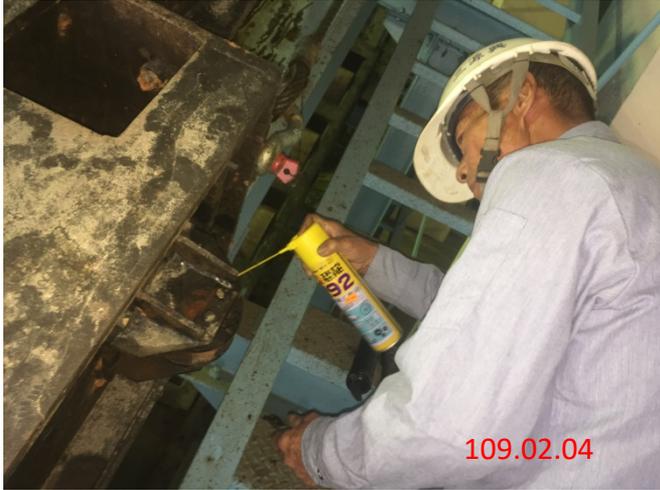
<p>位 置：</p>	<p>取水工機房 下層阻水閘門吊門機</p>	<p>說 明：</p>

<p>109.02.04</p>		<p>門體側滑輪潤滑。</p>
<p>位 置：</p>	<p>取水工機房 第一擋水閘門吊門機</p>	<p>說 明：</p>

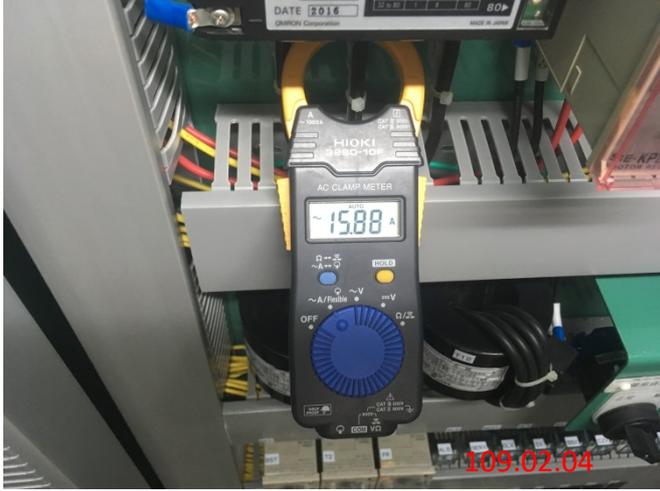
<p>109.02.04</p>		<p>檢查運轉電流值。</p>
<p>位 置：</p>	<p>取水工機房 第一擋水閘門吊門機</p>	<p>說 明：</p>

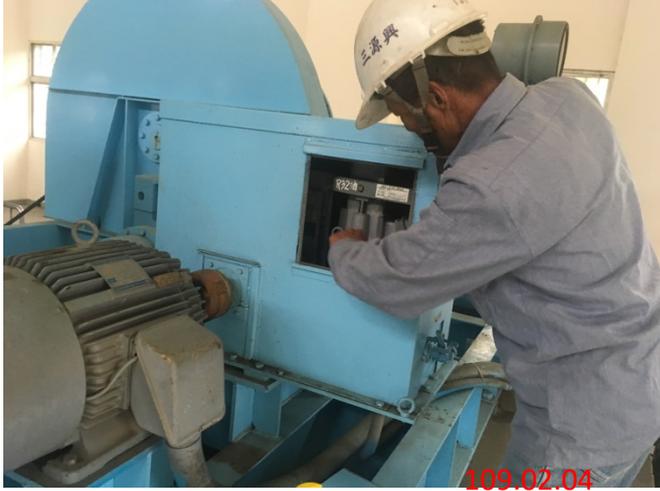
<p>109.02.04</p>		<p>檢查推力煞車。</p>

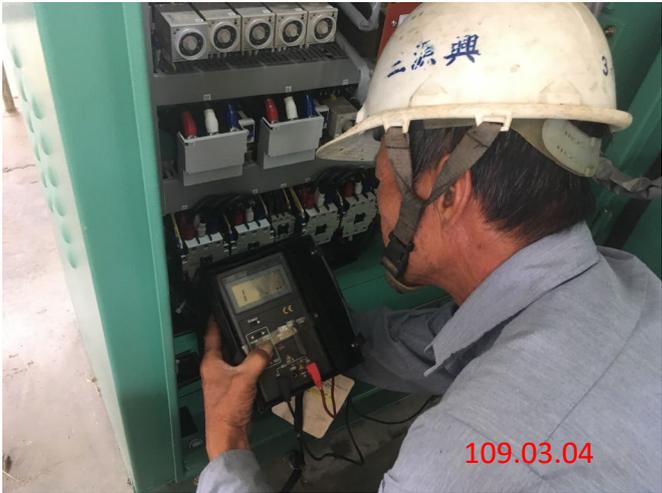
<p>說 明：</p> <p>馬達絕緣量測。</p>
<p>位 置：</p>	<p>取水工機房 第二擋水閘門吊門機</p>

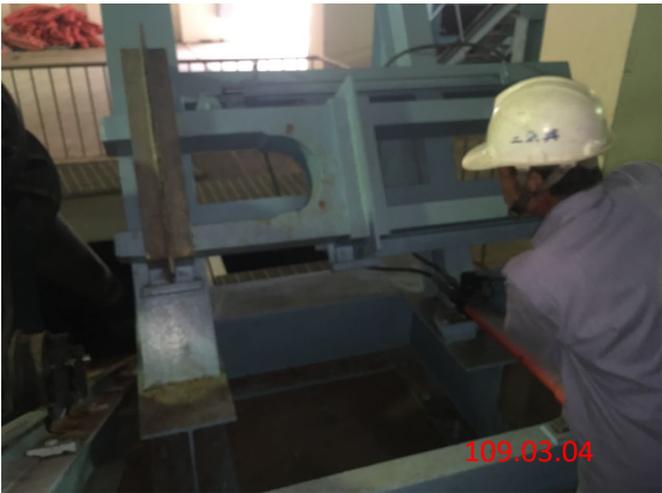
<p>說 明：</p> <p>支撐。</p>
<p>位 置：</p>	<p>取水工機房第二擋水閘門吊門機</p>

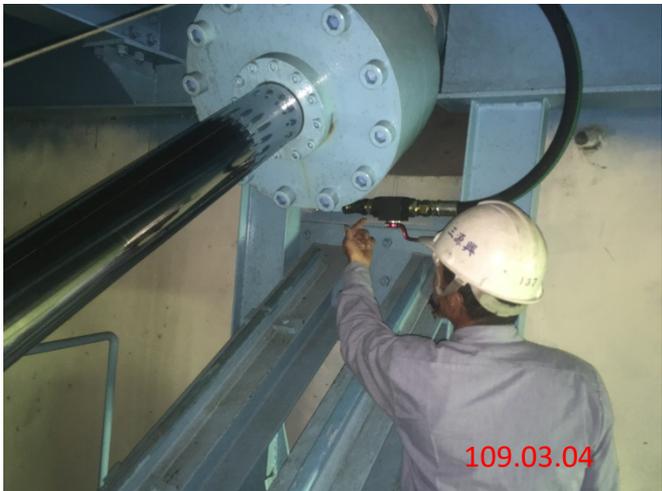
<p>說 明：</p> <p>檢查運轉電流值。</p>

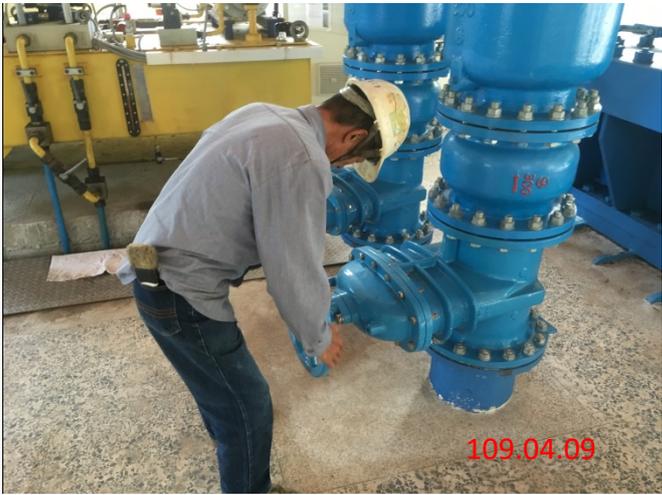
位 置：	第二出水工機房 排氣閥

<p>說 明：</p> <p>手動操作測試。</p>
位 置：	第二出水工機房 旁通閥

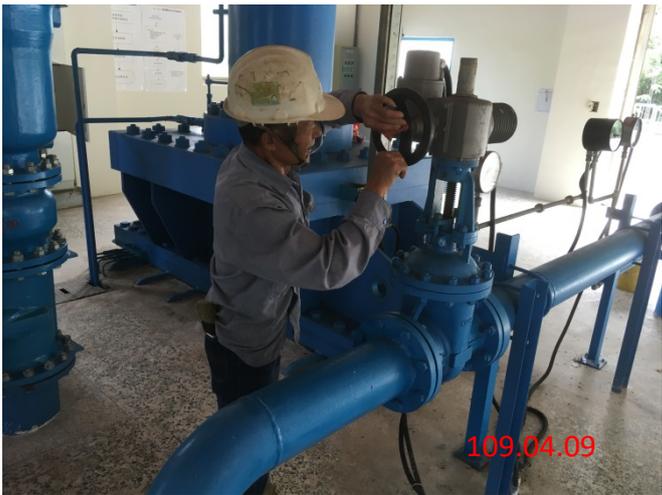
<p>說 明：</p> <p>手動操作測試。</p>
位 置：	第二出水工機房 高壓滑動閘門

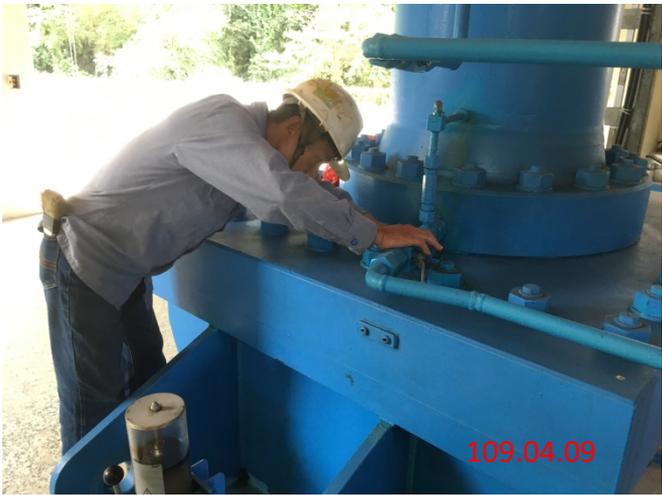
<p>說 明：</p> <p>檢查液壓油管。</p>

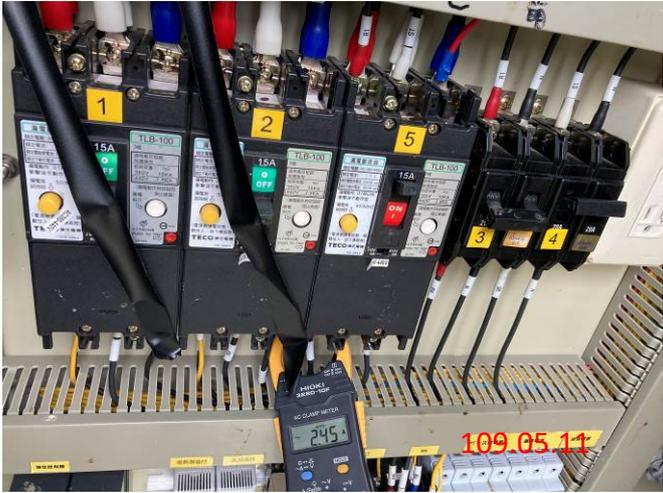
位 置：	第二出水工 #2 蝶閥

說 明：
		抽水機試運轉。
位 置：	第二出水工 #3 蝶閥

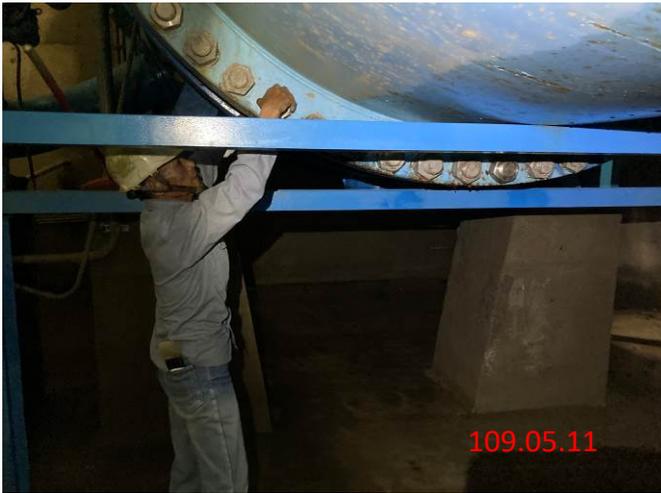
說 明：
		檢查法蘭。
位 置：	第二出水工 #3 蝶閥

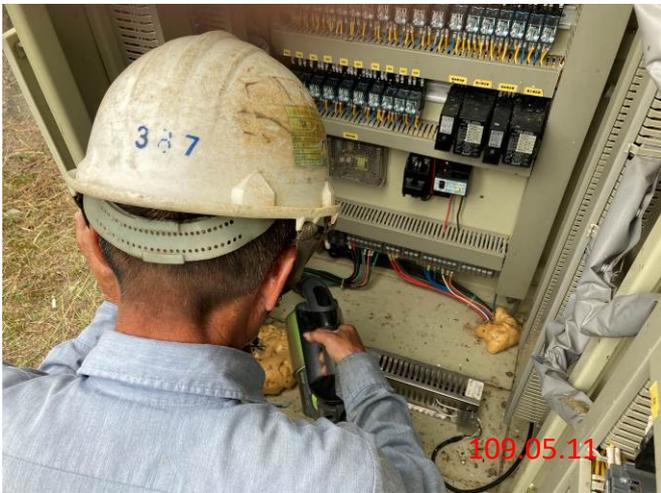
說 明：
		控制箱盤內清潔。

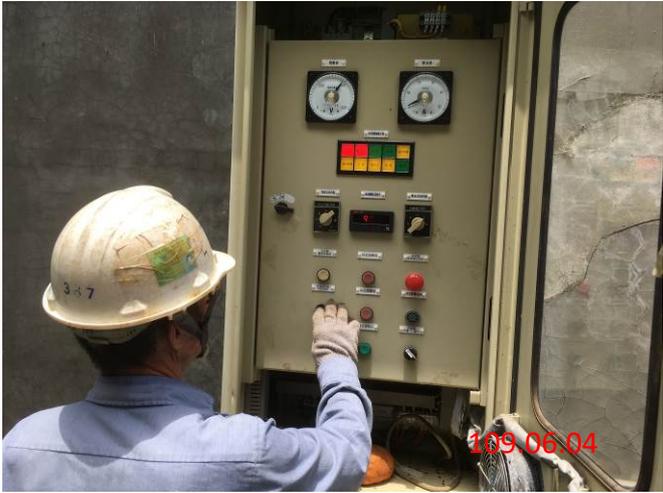
位 置：	第二出水工 輸水管路 排泥閥

<p>說 明：</p> <p>檢查運轉電流值。</p>
位 置：	第二出水工 輸水管路 送風機

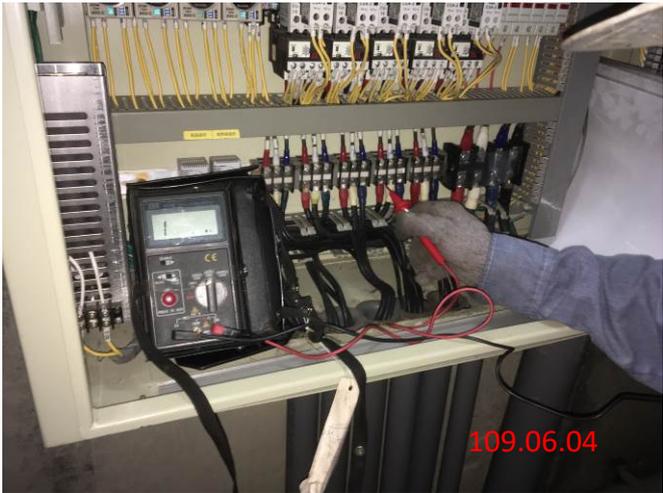
<p>說 明：</p> <p>馬達絕緣量測。</p>
位 置：	第二出水工 輸水管路

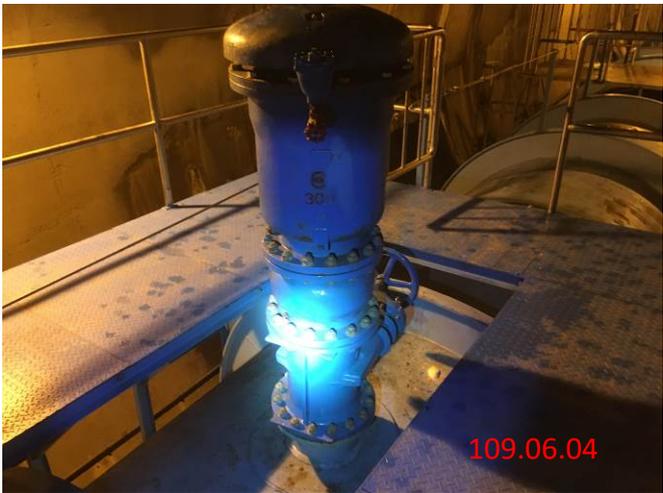
<p>說 明：</p> <p>檢查排氣閥。</p>

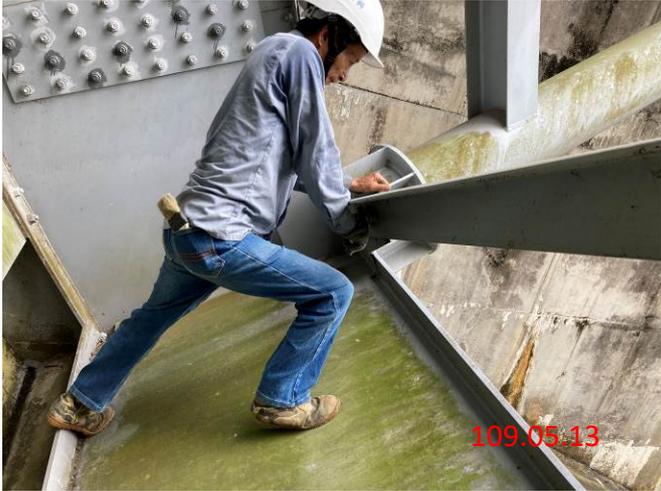
說 明： 門體螺栓檢查。
位 置：	後池堰 弧形閘門 吊門機

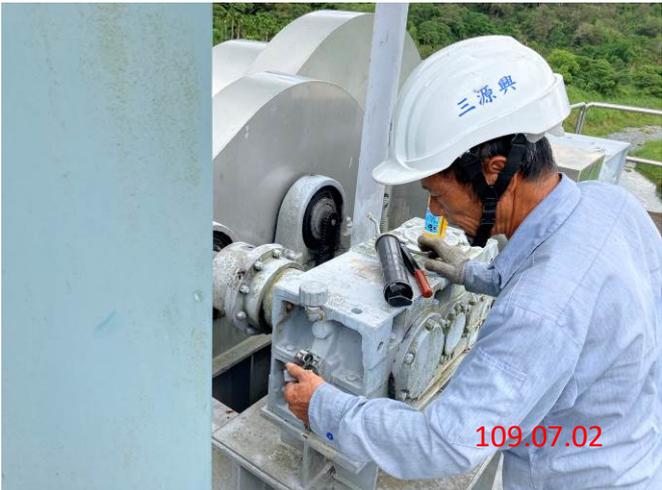
說 明： 檢查減速機油。
位 置：	後池堰 弧形閘門 控制箱

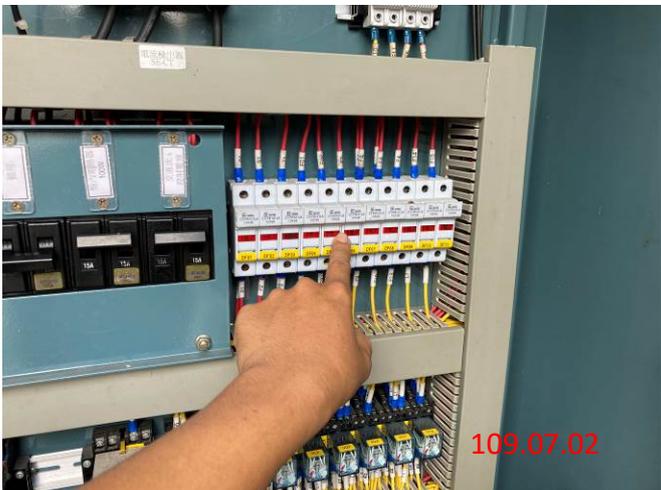
說 明： 元件功能測試。

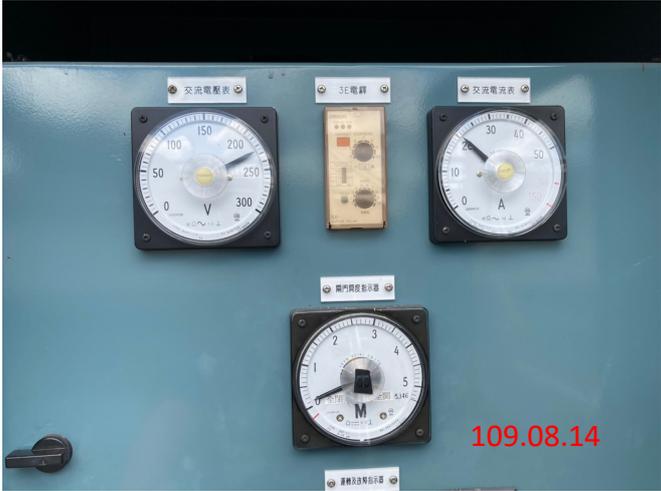
<p>位 置：</p>	<p>後池堰 弧形閘門 控制箱</p>

<p>說 明：</p> <p>檢查運轉電流值。</p>
<p>位 置：</p>	<p>滲漏室 發電機</p>

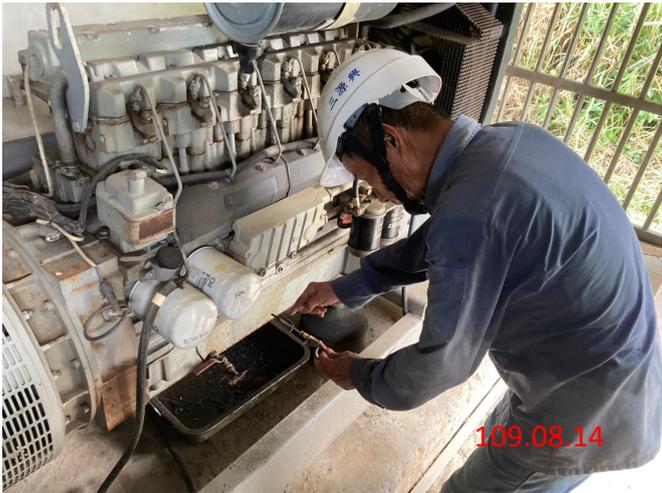
<p>說 明：</p> <p>檢查機油。</p>
<p>位 置：</p>	<p>滲漏室 控制箱</p>

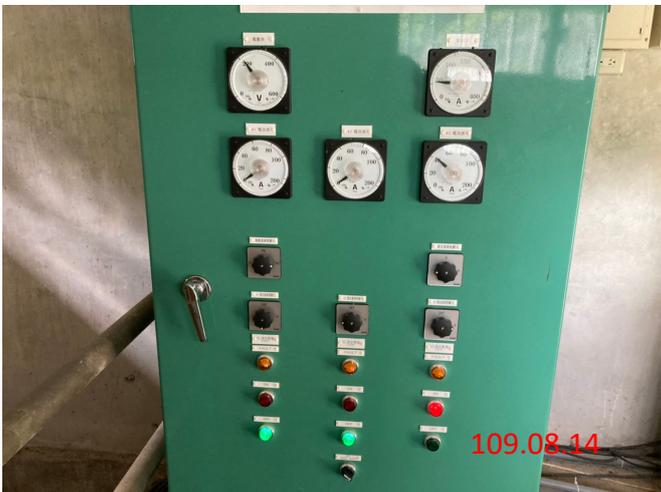
<p>說 明：</p> <p>抽水泵運轉測試。</p>

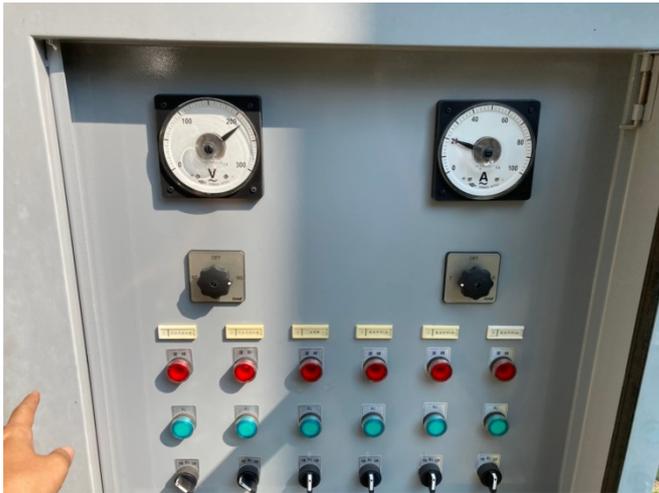
<p>說 明：</p> <p>檢運轉測試。</p>
<p>位 置：</p>	<p>左廊道 發電機</p>

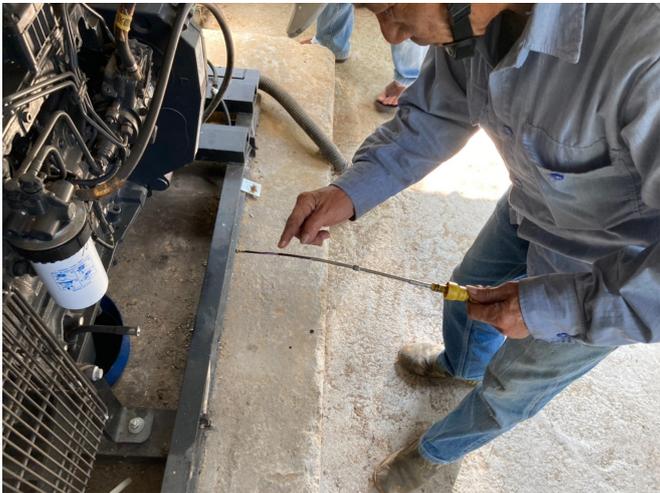
<p>說 明：</p> <p>檢查機油。</p>

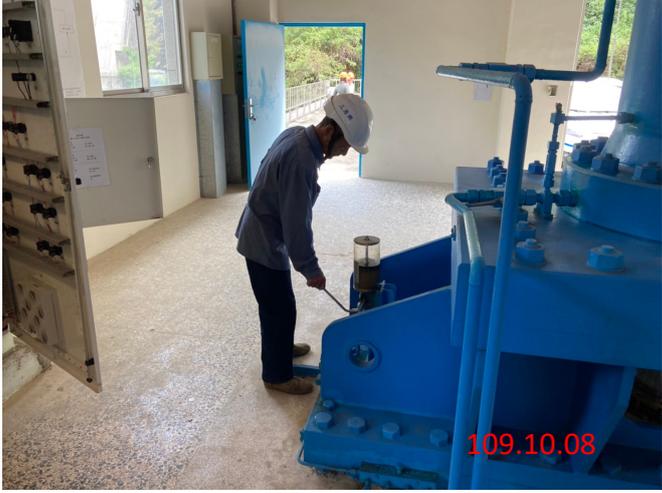
<p>位 置：</p>	<p>第二出水工機房 高壓滑動閘門</p>

<p>說 明：</p> <p>側導軌潤滑。</p>
<p>位 置：</p>	<p>第二出水工機房 噴流閥</p>

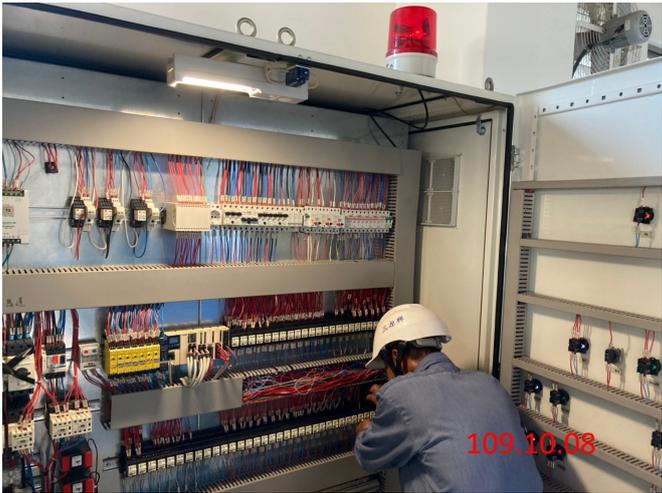
<p>說 明：</p> <p>警報燈安裝。</p>
<p>位 置：</p>	<p>第二出水工機房 高壓滑動閘門</p>

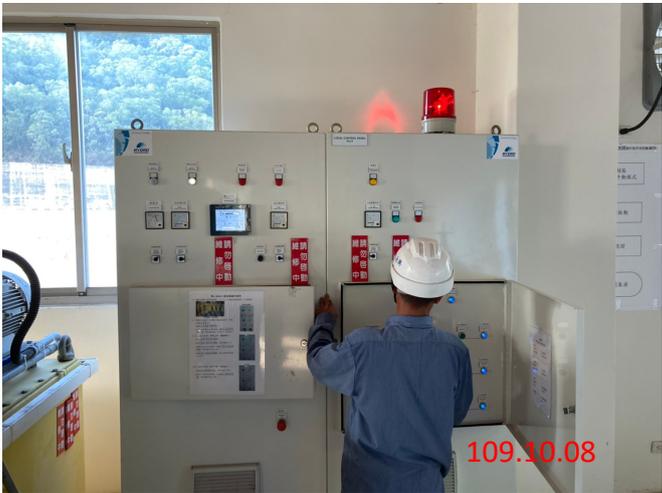
<p>說 明：</p> <p>警報燈功能測試。</p>

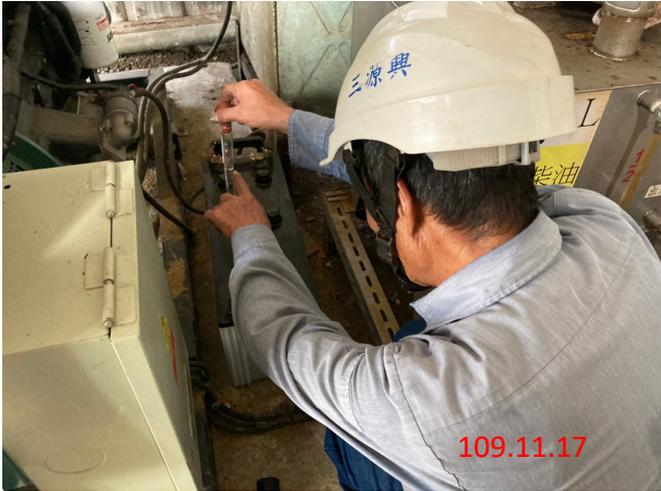
位 置：	左廊道 柴油發電機

<p>說 明：</p> <p>檢查比重值。</p>	
位 置：	管理中心-倉庫 防音型柴油引擎電焊發電機

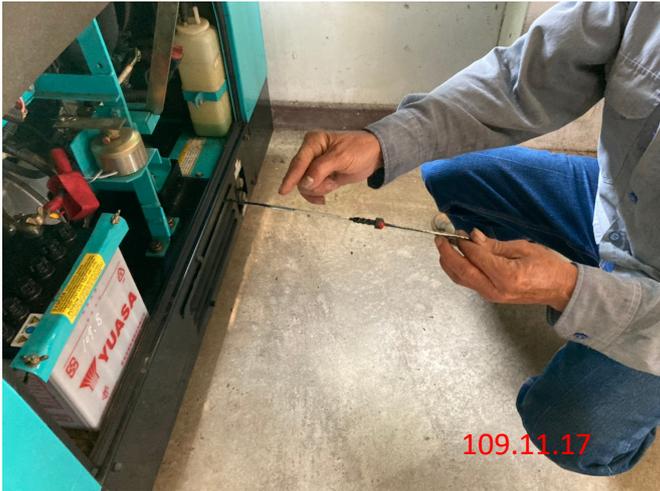
<p>說 明：</p> <p>檢查機油。</p>	
位 置：	管理中心-倉庫 防音型汽油引擎電焊發電機

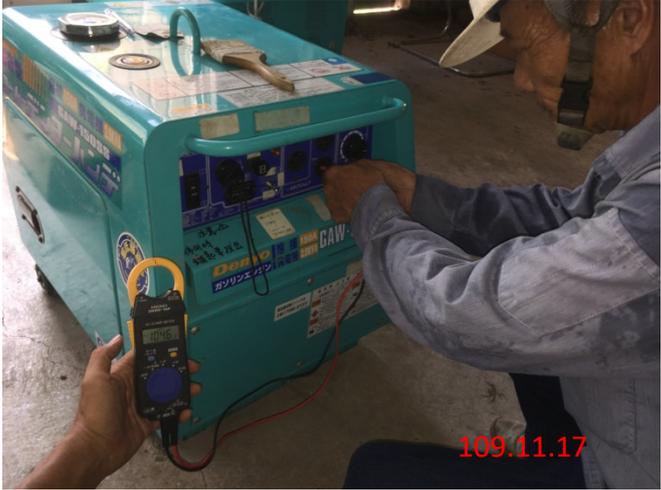
<p>說 明：</p> <p>試運轉，檢查輸出電壓值。</p>

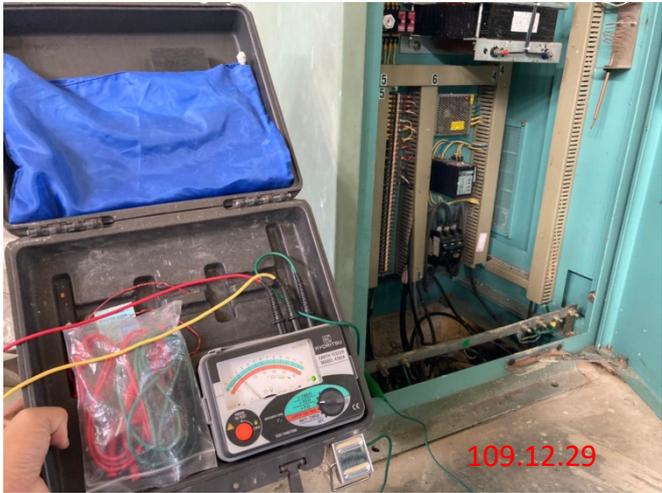
位 置：	取水工機房 固定式起重機

說 明： 接地電阻量測。
位 置：	第一出水工 發電機

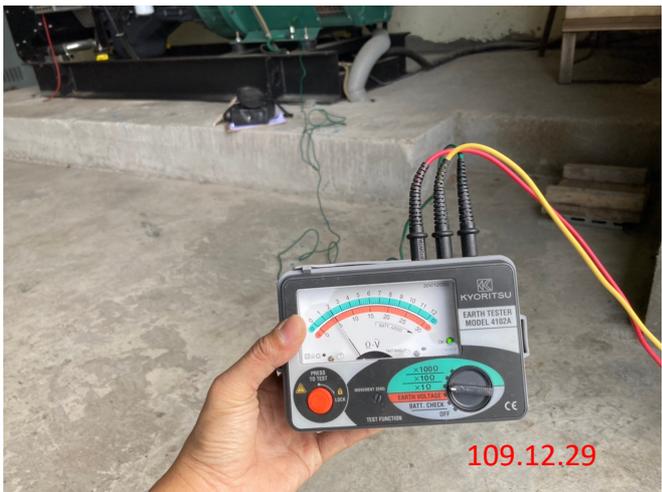
說 明： 接地電阻量測。
位 置：	第一出水工 蝶閥#3

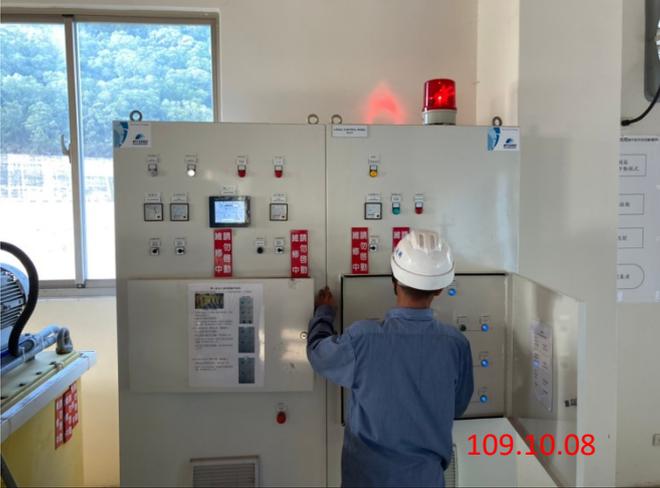
說 明： 警報燈安裝(中)。
位 置：	第二出水工機房 現場控制箱

說 明： 警報燈功能測試。

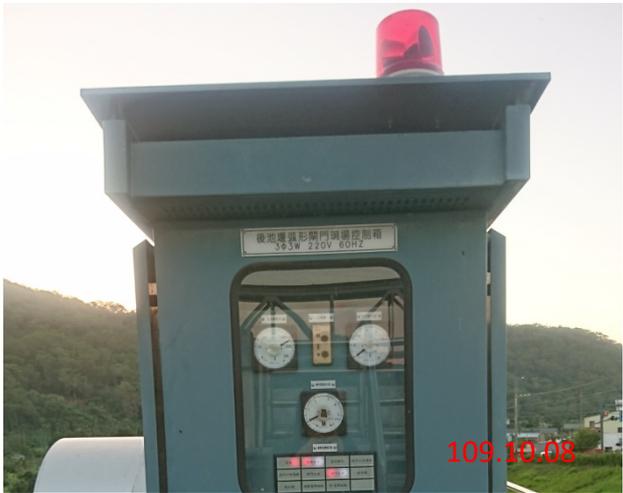
<p>說 明：</p> <p>警報燈安裝。</p>
<p>位 置：</p>	<p>後池堰弧型閘門 現場控制箱</p>

<p>說 明：</p> <p>警報燈功能測試。</p>
